豊田PCB廃棄物処理事業だより(No.63)

1. 作業員の負傷事故について

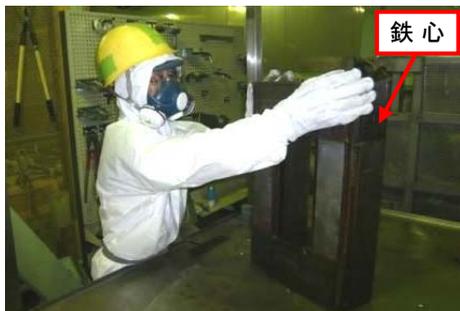
6月26日、豊田PCB廃棄物処理施設(豊田施設)内において、小型トランスの解体作業中に、作業員が鉄心(トランス内の部品の一部 重量約150kg)を倒そうとした際に鉄心が思わぬ方向に倒れ、鉄心と作業台の間に右手の中指と薬指の先を挟まれ、負傷(挫滅創、骨折)する事故が発生しました。

鉄心を倒そうとしている状況を再現

発生後すぐに負傷者を病院に搬送して治療を行うとともに、トランス解体班全員で発生した原因や作業手順に問題がなかったか等について検討しました。その上で改めて作業安全への注意喚起を行い、今後の当該作業については鉄心を直立させた状態での作業を禁止し、必ずパレタイジング・クレーン及び傾転機を使用して倒した状態から作業を行うよう徹底しました。

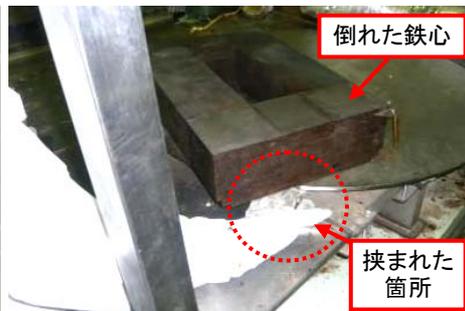
鉄心に挟まれた状況を再現

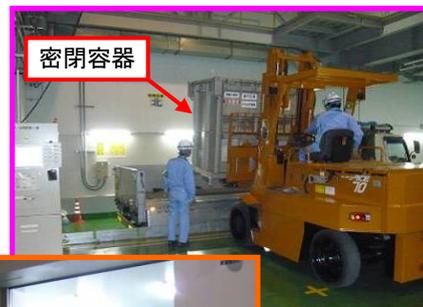
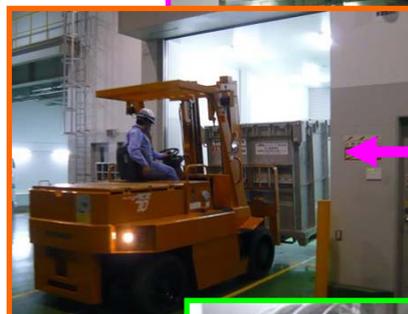
【写真上】
小型トランスが入った密閉容器を受け入れ

【写真中】
密閉容器ごと受入検査室へ

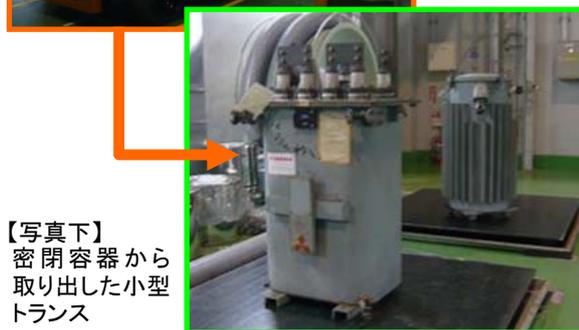
【写真下】
密閉容器から取り出した小型トランス
