土壌貯蔵施設(大熊⑤工区)における 空間線量率の測定地点(連続測定)

土壤貯蔵施設(大熊⑤工区)における 空間線量率の測定結果(連続測定)

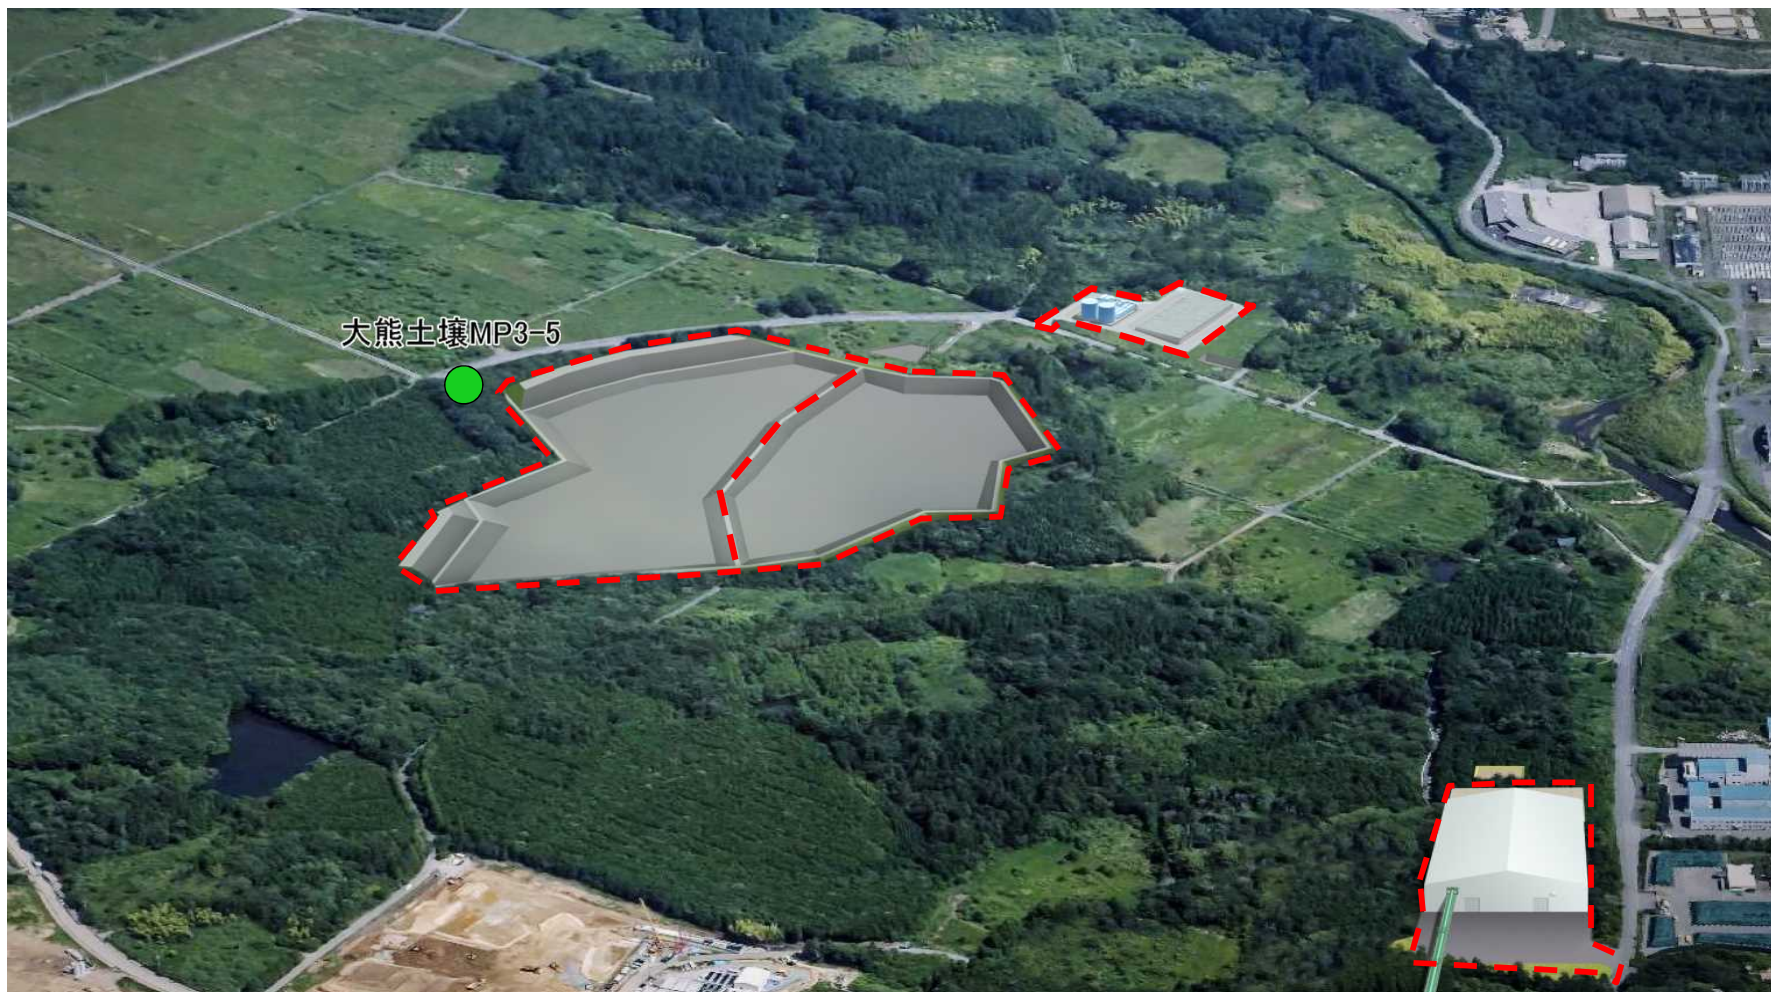
【凡例】空間線量率測定地点

● リアルタイムデータ自動送信
