受入・分別施設(第2期大熊①工区)における 空間線量率の測定地点(連続測定)

受入・分別施設(第2期大熊①工区)における 空間線量率の測定結果(連続測定)

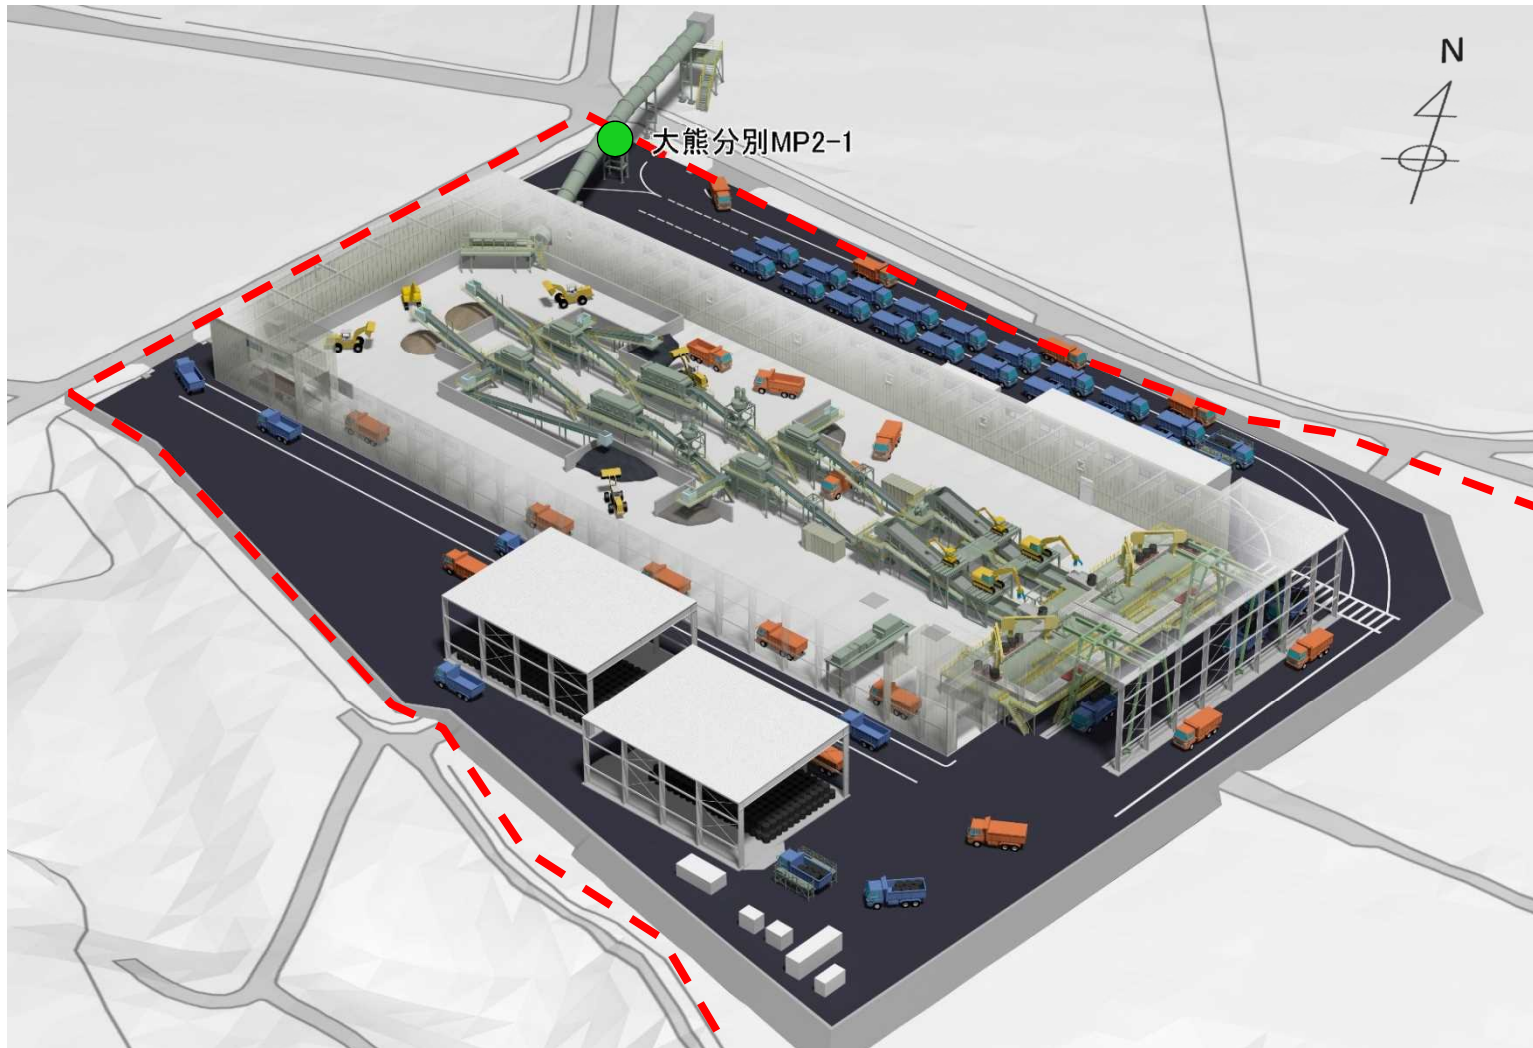
凡例:空間線量率測定地点

● リアルタイムデータ自動送信
