# 受入・分別施設(大熊⑤工区)における 空間線量率の測定地点(連続測定)

# 受入・分別施設(大熊⑤工区)における 空間線量率の測定結果(連続測定)

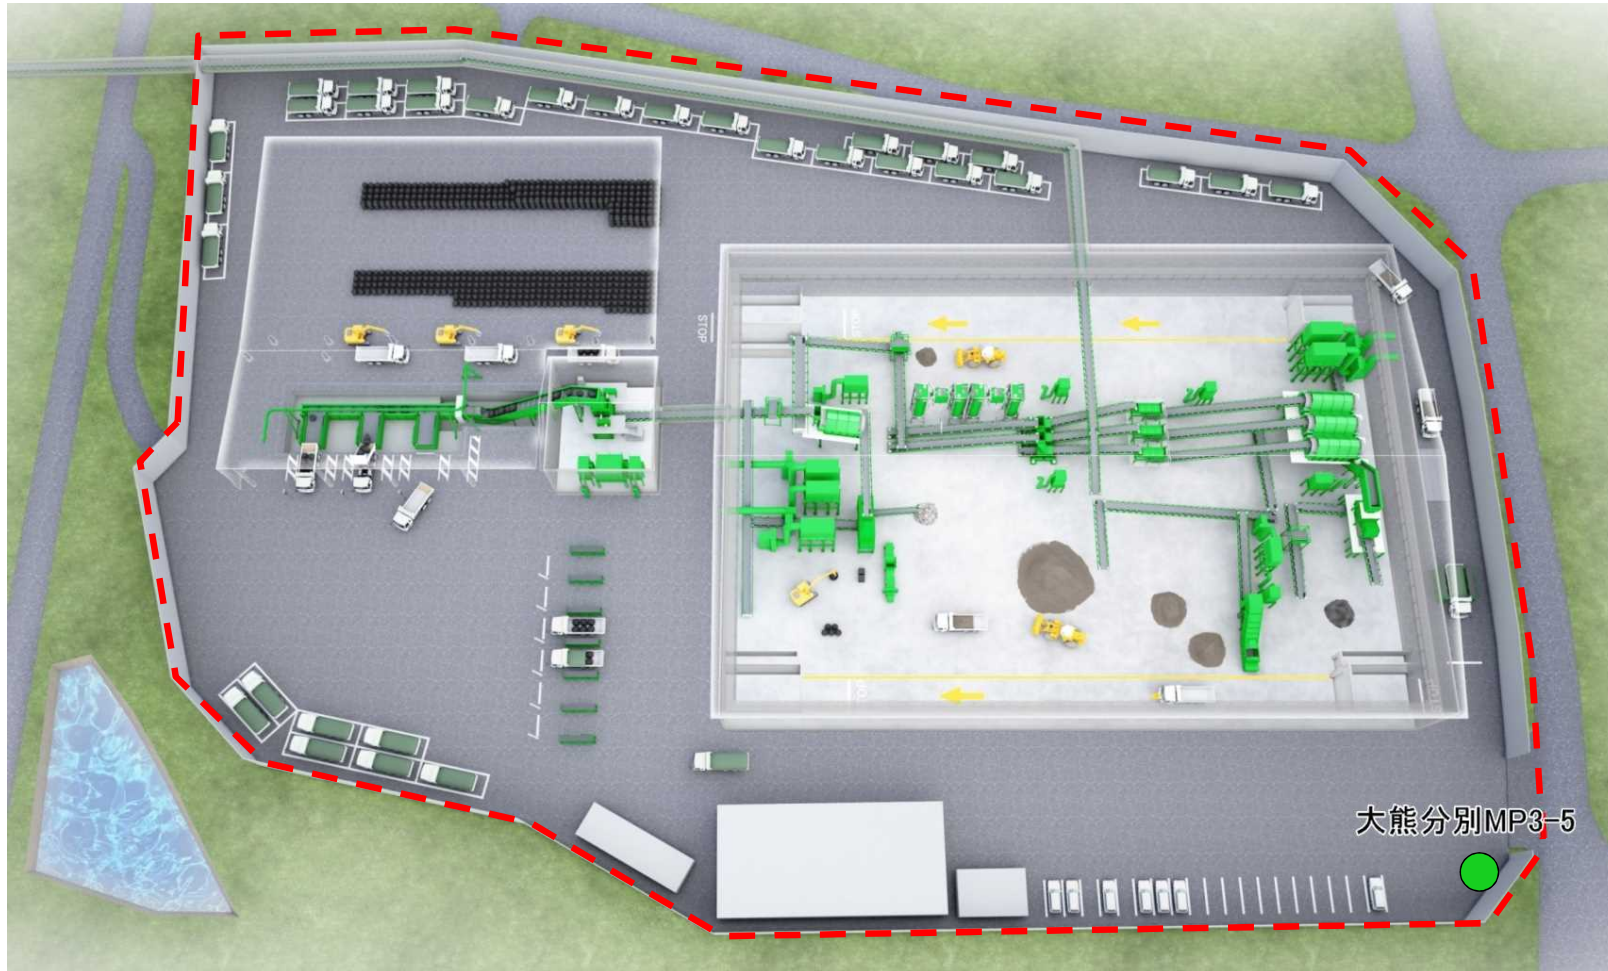
大熊分別MP3-5

★: 施設の位置

【凡例】空間線量率測定地点

● リアルタイムデータ自動送信

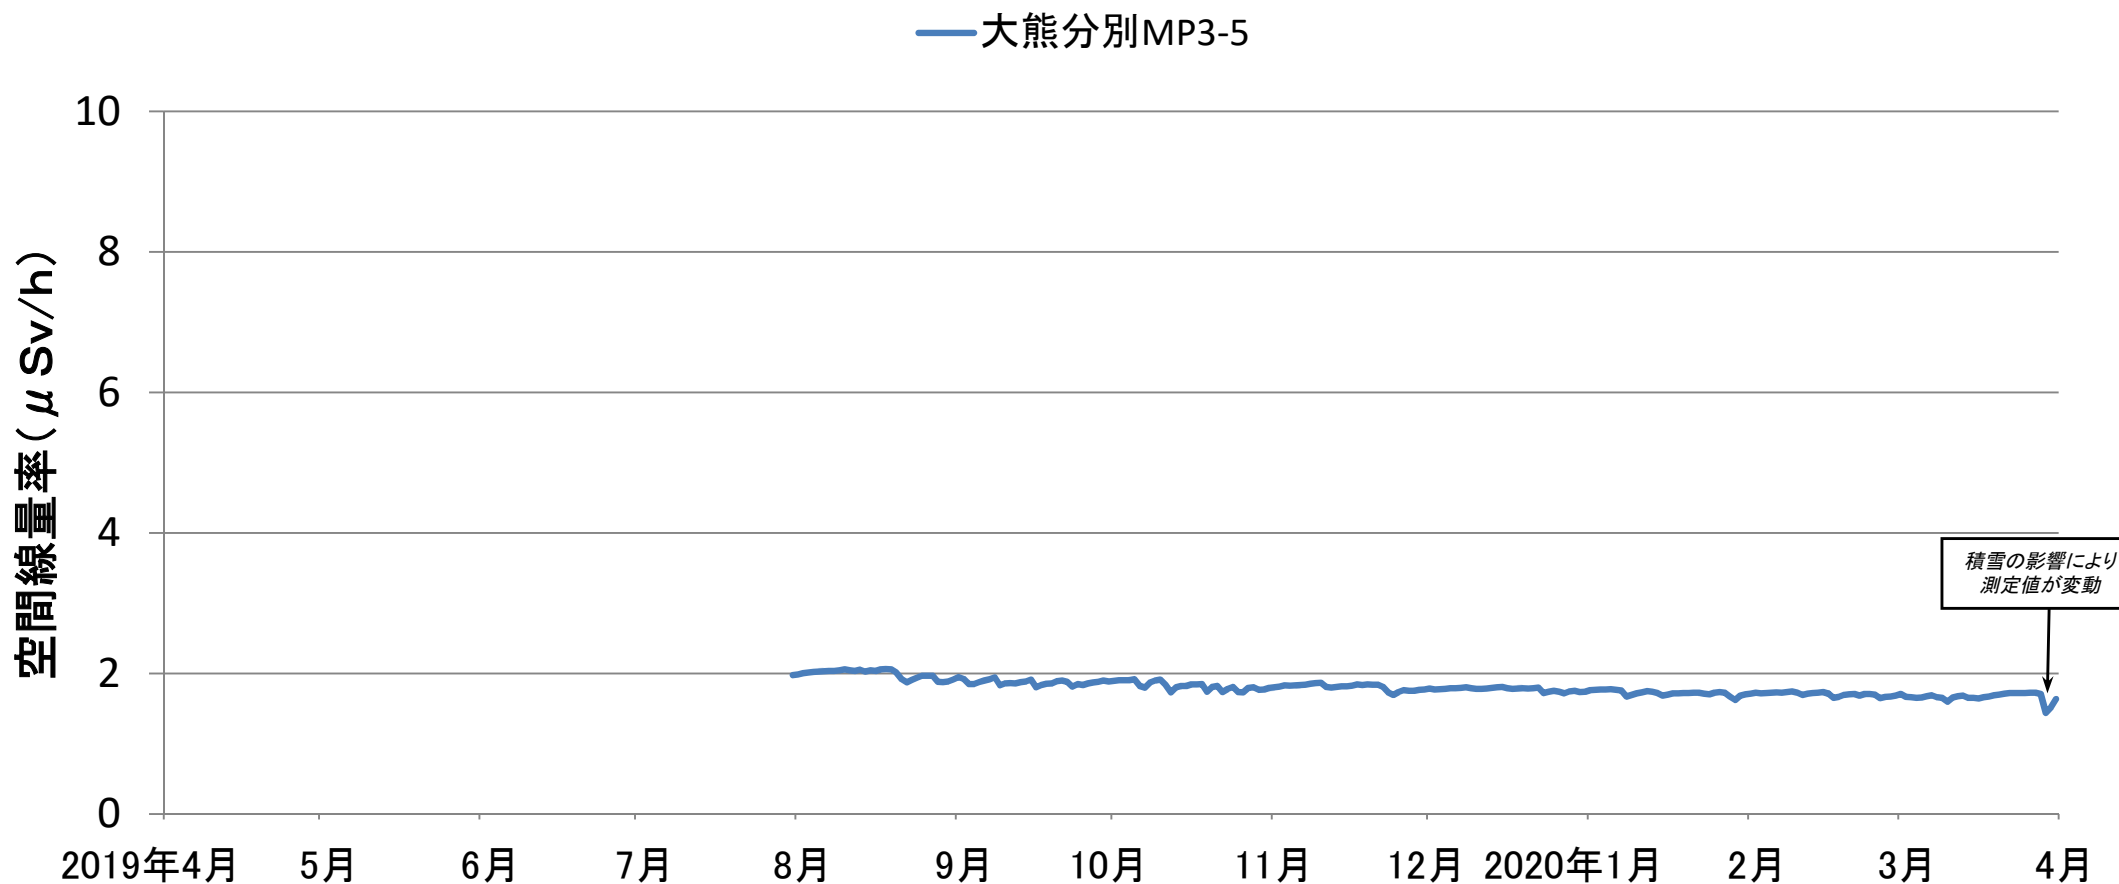
○ 降雨・積雪等による変動が見られたが、除去土壌等の搬入、処理による周辺への影響は見られなかった。

受入・分別施設(大熊⑤工区)境界における空間線量率の推移(連続測定)  
(2019年4月1日～2020年3月31日)
