最近の主なトラブル等について

平成 22 年度に当社の P C B 廃棄物処理施設において発生したトラブル、労働災害の主なものは次のとおりである。これらについては、各事業を所管する自治体に報告し、その指導を受けつつ、それぞれについて原因の究明を行うとともに、施設、体制等の面から再発防止対策を講じている。また、他事業所に情報提供を行うことにより、類似トラブルの発生の防止に努めている。

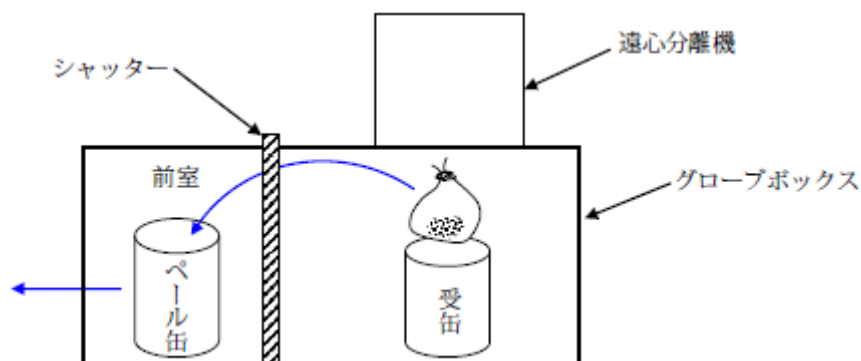
○遠心分離機から固形物を回収する作業手順

- ①固形物が溜まった固形物受缶内のビニル袋の口を縛る。
- ②中仕切のシャッターを開き、前室に用意した運転廃棄物処理用のペール缶へ固形物を移動する。
- ③シャッターを閉じ、グローブボックスの扉を開いてペール缶を取り出す。

遠心分離機から固形物を回収する作業は、一時的にPCB汚染物を直接扱うことから、従来は防護服を着用して作業を行っていましたが、今回の漏洩防止対策に合わせて、遠心分離機の下部のグローブボックス化を実施し、PCB汚染物を密閉した状態のままで回収作業を行うことができるように作業環境の改善を図りました。

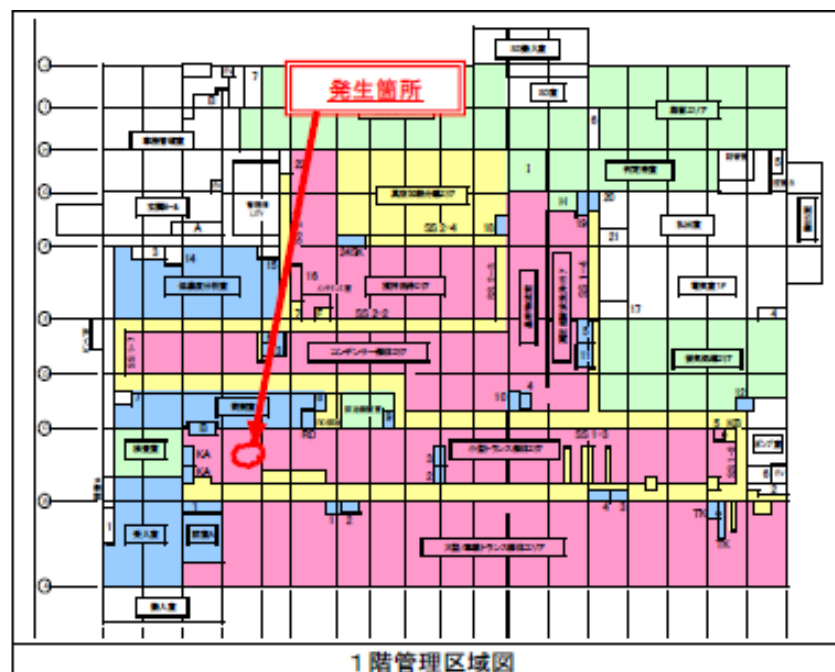
図・写真

9:21 コロコンとトラバーサAの乗継箇所、No.313 トランスが穿孔装置側に転倒。転倒を確認した作業員が直ちに搬送操作を停止。転倒時にブッシング及び油面計が破損。穿孔した抜油孔と破損箇所からトランス油が漏洩。

- ・11/17 No.313 トランス重量測定(280kg)。受入時重量(482kg)との差と液比重(1.554)から漏洩量は $202 \div 1.554 = 130\ell$ と判明。なお、トランス内残液は8.4ℓ
