最近の主なトラブル等について

平成23年度に当社のPCB廃棄物処理施設において発生したトラブル等、労働災害の主なものは次のとおりである。これらについては、各事業を所管する自治体に報告し、その指導を受けつつ、それぞれについて原因の究明を行うとともに、施設、体制等の面から再発防止対策を講じている。また、他事業所に情報提供を行うことにより、類似トラブルの発生の防止に努めている。

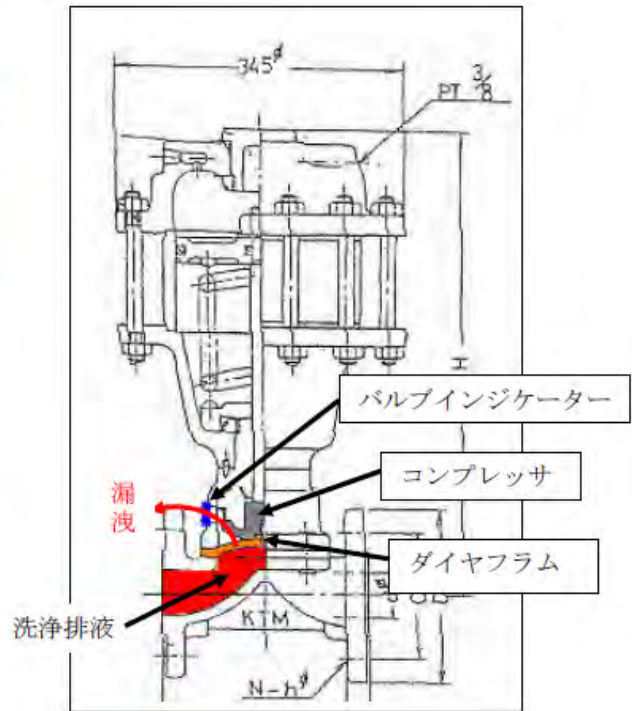
ダイヤフラムが収納されている部分

当該排液バルブは、11月の定期点検で弁（ダイヤフラム）を交換しており、その際の組み立てが適切ではなかった（コンプレッサが溝にはまっていなかった）ことが原因でダイヤフラムが破損し、洗浄排液がバルブインジケータから漏洩したことが判明しました。

今回破損したダイヤフラムについては JESCO 立ち会いの下で交換作業を行い、バルブに設けられている開閉ゲージからの目視によるダイヤフラムの動作確認や通液テストにより正常に取り付けられ作動することを確認しました。

漏洩事故の発生した攪拌洗浄槽排液弁についてはダイヤフラム交換手順書を作成しました。また、特に PCB を含有する液体を取り扱う弁類で、動力による開閉操作を行うものについて、定期点検等での点検整備を行う場合には、事前に業者から JESCO のダイヤフラム交換手順書を踏まえた点検要領書又は手順書を提出させ、内容を確認します。実際の交換作業においては、JESCO の監督員が立ち会い、要領書等の記載どおり作業が行われていることを指導・監督します。そして、作業終了後には、JESCO 監督員が正常に機能することを確認した上で、通液を再開します。

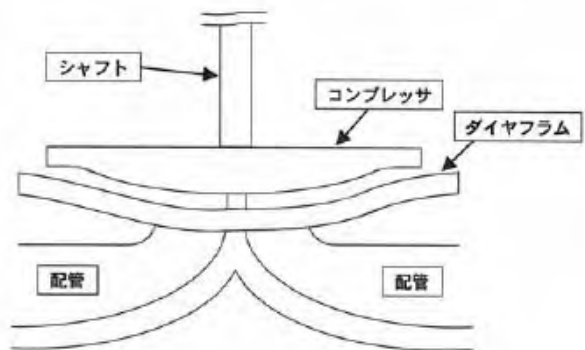
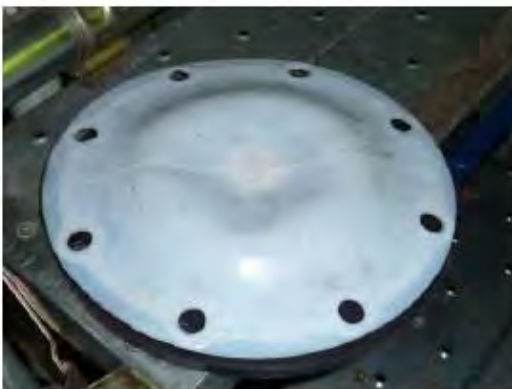
コンプレッサの端が折れ、ダイヤフラムに刺さっている

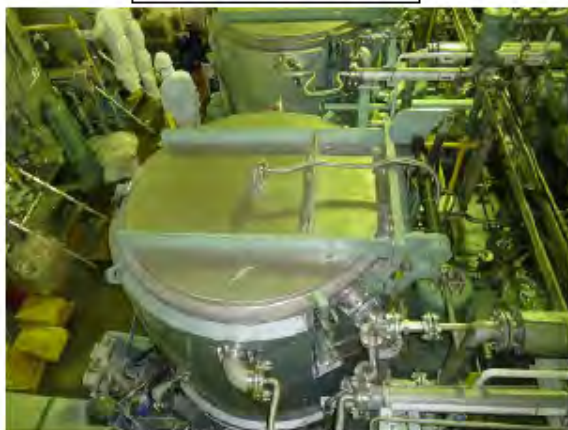
平成23年12月24日午前10時32分頃、保守作業のため攪拌洗浄エリア内に入った作業者が、脱液工程（家庭用自動洗濯機の脱水のように、洗浄液を遠心分離により除去する工程）中の攪拌洗浄槽の蓋の隙間から洗浄液が漏れているのを発見しました。

攪拌洗浄槽の外観

脱液工程では、洗浄槽内の洗浄カゴが高速（450rpm）で回転しますので、遠心力により液面上昇が発生し、洗浄槽とその蓋との間に僅かに生じた隙間から洗浄液が漏れてしまったものです。

- ① 動作不良を起こした警報設定器は新品と交換しました。
- ② 警報設定器に動作不良が生じた場合には次工程に移行しないよう、同機器のレベル信号の設定変更を行いました。
- ③ 洗浄工程から脱液工程へ進む際の判断条件として、排液工程を一定時間保持することにより確実に排液が行われるよう、設備の運転プログラムを変更しました。
- ④ 今後、同様の事態を防止するため、脱液工程において遠心力により液面が上昇し、HHレベルセンサーが感知した場合には、自動的に洗浄槽の回転が停止するようにしました。
- ⑤ 万一の漏洩を早期に発見するため、攪拌洗浄エリアに漏洩警報機を6基増設しました。

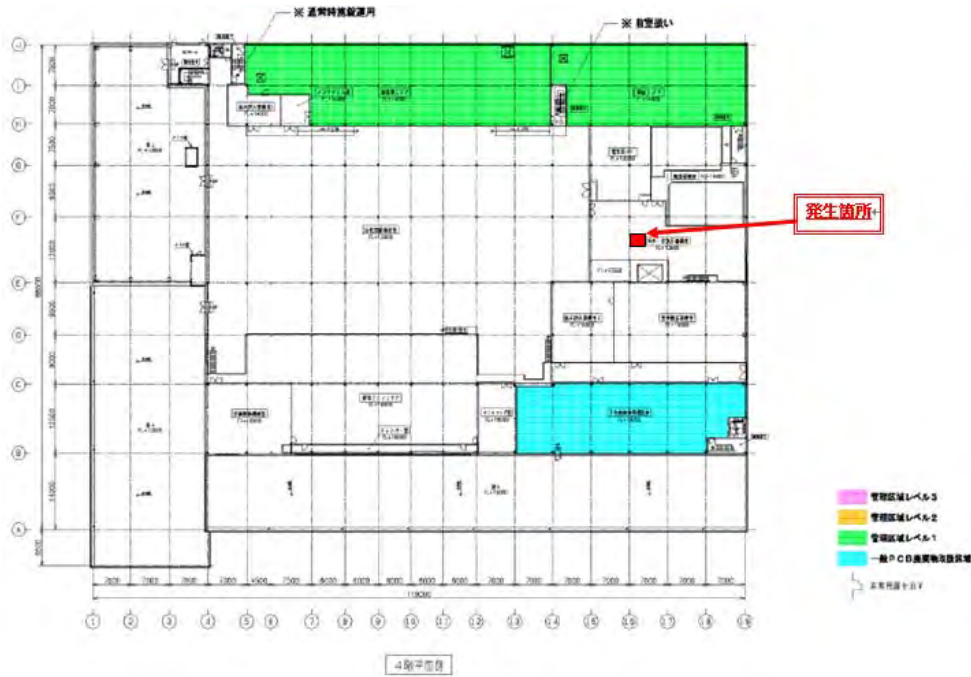
図 4階管理区域図（発生箇所図示）

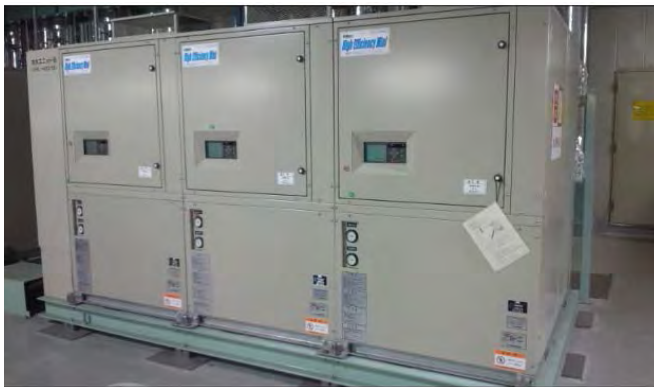
ソーptestで均圧管のねじ込み部からの漏洩を確認したが、漏れ部の緩みはなく、取外し後の確認で圧縮機側のフレア部（管の端部を接続のためラッパ状に広げている箇所）の付け根にクラックを確認した（漏洩箇所特定）。

図 冷水ユニットB全体(左から1・2・3号機)
