平成25年度の主な事故・トラブル等について

平成25年度に当社のPCB廃棄物処理施設において発生した事故・トラブル、労働災害等のうち主なものは次のとおりである。事故・トラブル等が発生した場合は、各事業を所管する自治体に速やかに報告し、指導を受けつつ、各々の事象について原因の究明を行うとともに、作業、設備、管理等の観点から再発防止対策を講じている。また、他事業所に情報提供を行うことにより、類似トラブルの発生の防止に努めている。

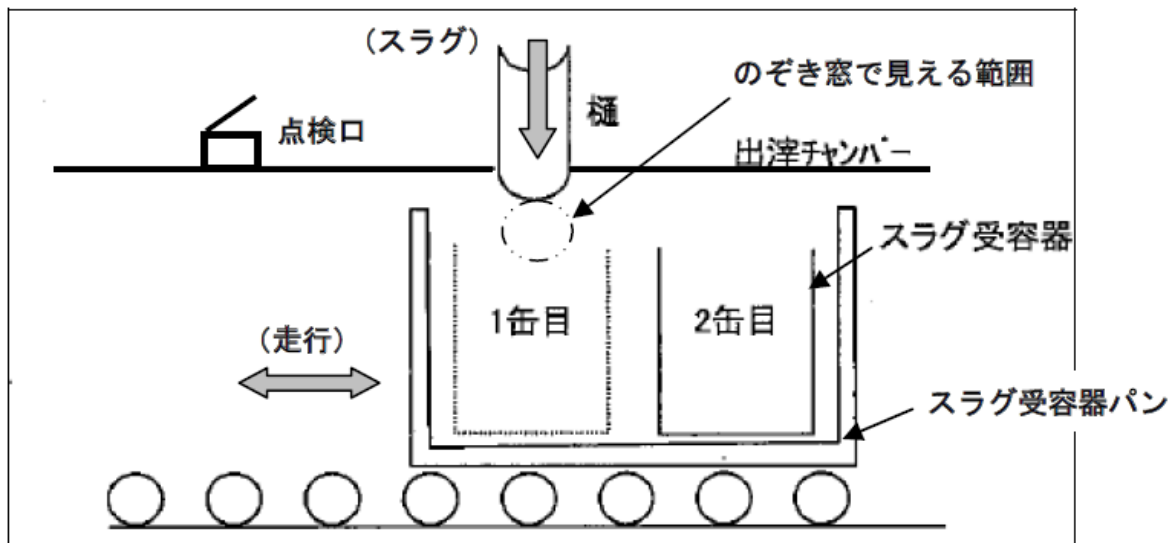
プラズマ溶融分解炉からスラグ受容器(以下「受容器」という。)へスラグを出滓する際に、受容器はスラグ受容器パン(以下「パン」という。)に2缶セットされるが、1缶目のセットがされていなかった。中央制御室の溶融分解班員は、1缶目の受容器が無いことに気付かずに出滓操作をしたため、パン内にスラグが落下した。スラグは、パン内に留まっていた。なお、パンは、受容器からスラグがオーバーフローしたことを想定して十分な耐火性を有している。

冷却後にパン内のスラグ重量を測定した結果は約 81kg、2 缶目の受容器のスラグは約 1,150kg。

主たる原因は、3 直 (30 日 0～8 時) 中に受容器をパン内にセットし忘れたことによるもの。また、受容器をパン内にセット後、チャンバ内を移動して出滓を開始までの間に受容器を確認する機会が 3 回あったが、いずれも受容器がないことに気付かなかった。
