平成26年度の主なトラブルについて

平成26年度に当社のPCB廃棄物処理施設において発生したトラブルのうち主なものは次のとおりである。トラブルが発生した場合は、各事業を所管する自治体に速やかに報告し、指導を受けつつ、各々の事象について原因の究明を行うとともに、作業、設備、管理等の観点から再発防止対策を講じている。また、他事業所に情報提供を行うことにより、類似トラブルの発生の防止に努めている。

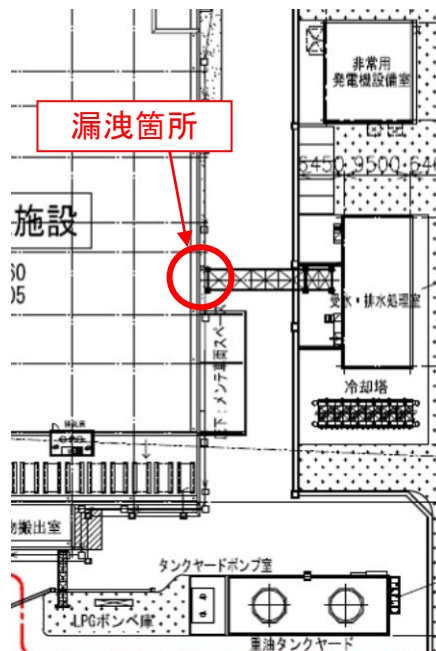
図1 重油タンク、各建屋配置図

平成 26 年 4 月 15 日、増設施設北側の壁が油のようなもので黄色に変色していることを JV 作業員が発見した。JESCO 担当者が現場を確認したところ、壁とアスファルト舗装の地面が油で滲んでおり、しみ箇所の上空にある燃料供給配管のフレキシブルホースが変色していることを目視で確認した。同燃料供給配管は、増設施設の非常用発電機用の重油を、屋外の重油タンクから一度処理棟を経由して非常用発電機設備室の燃料小出槽へと供給するためのものであった。直ちに地面をブルーシートで養生するとともに、フレキシブルホースの漏洩防止措置(吸収マットを 3 重に巻く、ビニールシートを 2 重に巻く、小型オイルパンを固定する、ビニールシートを 2 重に巻き固定する)を講じた。

漏洩箇所はアスファルト舗装と敷石上で液だまりはなかった。漏洩範囲は $0.7\text{m} \times 9.0\text{m} = 6.3\text{m}^2$ で、油膜の厚みを 0.5mm とすると、漏洩量は約 3 リットル。作業員への接液はない。漏洩液は A 重油であり、PCB は含まれていない。

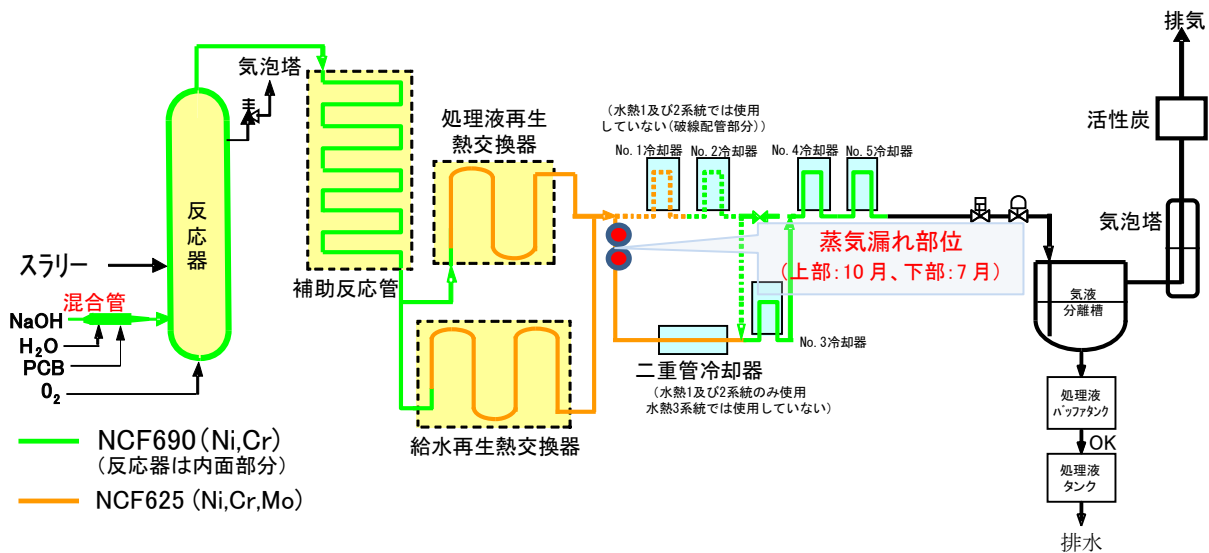
図8 水熱分解設備の配管模式図

平成 26 年 7 月 18 日、No.2 水熱分解設備再生熱交換器出口連絡管に液だれ跡を発見したことから、配管保温材を外して調査した結果、固着した保温材部分から時折わずかな蒸気が漏れているのを確認した。直ちに PCB 運転から油運転に切り替え作業環境測定を実施した。PCB 濃度は定量下限値(0.0005mg/Nm³)未満であった。再生熱交換器出口連絡管は、前段にある反応器や補助反応管で PCB を分解した後の蒸気を冷却器に送る管で、漏洩した蒸気は PCB 卒業基準を満たした水蒸気と考えられる。安全確保の観点から、設備を停止して、再生熱交換器の全出口連絡管の FS(ファイバースコープ)と UT(超音波)による検査を行った。

また、平成 26 年 10 月 29 日には、No.1 水熱分解設備再生熱交換器出口連絡管からの液だれを発見し、配管のカバー及び保温材の一部を外して調査した結果、曲管部の溶接部付近から蒸気漏れが発生していることを確認した。設備停止工程へ移行し、作業環境測定を実施した。PCB 濃度は定量下限値 (0.0005mg/Nm³) 未満であった。

さらに、再生熱交換器出口連絡管から同様の蒸気漏れが発生していることから、安全かつ安定した作業を行うために、配管長の短縮、配管寸法の統一、溶接箇所数の低減など、漏洩発生リスクの低減と保守・管理の容易さを考慮した再生熱交換器出口連絡管(再生熱交換器出口から冷却器入口)の全面取替を実施する。

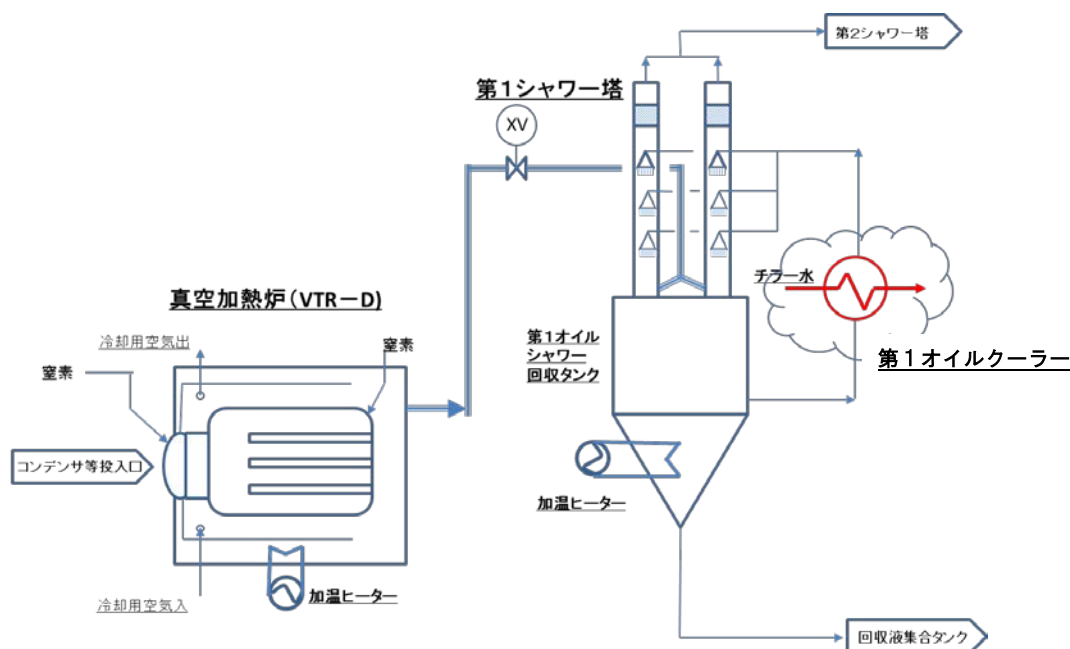
図 18 VTR-D 号機～第 1 オイルクーラーの模式図

VTR-D 号機後段で溶媒と水の熱交換を行う第 1 オイルクーラーを対象として、気密発泡試験を実施した結果、128 本のチューブ(内容物は水)から漏れが確認された。さらに渦流探傷試験を行ったところ、全チューブ本数 830 本中 372 本に、割れや減肉が確認された。

平成 26 年度の定期点検前に、VTR-D 号機で運転廃棄物の粉末活性炭を処理している。その際、第 1 オイルクーラーで粉末活性炭に起因する塩化亜鉛と気相部分で結露した水により塩酸が作られ応力腐食割れが発生したものと推定される。

気密発泡試験及び渦流探傷試験により割れや減肉が確認されたチューブにプラグを打設した。その後、再度気密発泡試験を行った結果、新たに 57 本のチューブから漏れが確認された。その後も、不良チューブにプラグを打設し、気密発泡試験を行うたびに新たな不良チューブが確認されるため、合計 489 本(全チューブの 58%に相当)のチューブにプラグを打設したところで補修を断念した。

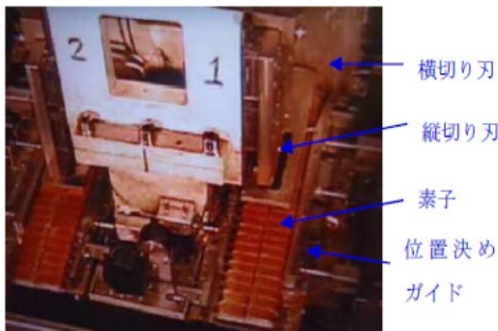
図 22 素子裁断装置

平成 26 年 10 月 10 日、素子裁断装置(コンデンサの内部部材である短冊状の素子を、ギロチン状の上下に往復動する刃物で裁断する装置)の操作盤から警報が発報したため、現場を確認した結果、油圧配管から作動油が遮蔽フード内の床面に漏洩していることを発見し、直ちに油圧ユニットを停止させ、漏洩を止めた。

作動油の漏洩量は約 60 リットルで、作動油に含まれる PCB 濃度は 212mg/kg であった。作動油には本来 PCB は含まれていないが、長年の使用により油圧タンクの空気穴や油圧シリンダーの表面から吸収されたものと考えられる。

翌日、原因箇所を特定するため素子裁断装置の油圧ユニットを稼働させたところ、油圧配管の継手部から漏洩したことが判明した。継手部のナットを増し締めしたところ、漏洩は止まった。

素子裁断装置の油圧配管や継手部等には振動が認められることから、各所の振動値を調査した結果、漏洩箇所直近の継手部では他に比べ非常に高い振動値(最大値約 0.6mm)が測定された。

漏洩箇所の継手部に使用されていたくい込み継手²について、腐食、割れ、摩耗、変質等についても調査を行ったが、異常は認められなかった。このことから、漏洩の原因は素子裁断装置での振動によるナットの緩みと推定される。

振動抑制策の暫定措置として、漏洩箇所の固定配管を撤去し、油圧ホースを取り付けた。その後、恒久対策として、漏洩箇所の油圧ホース及び振動値の大きかった他の2箇所の固定配管、計3箇所を金属被覆油圧ホースに変更した。さらに、2箇所の配管サポートの追加設置を行い、最大振幅値は0.25mmに低減した。
