## 東京PCB廃棄物処理施設における操業状況について

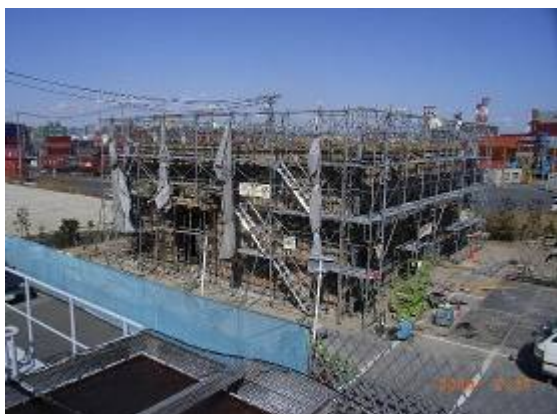
写真3 倉庫工事状況(平成20年2月25日撮影)

PCB廃棄物処理においては、廃活性炭、ウエス等の二次汚染物のほか定期点検時やトラブル時にタンクや配管内に油類・残渣等（消防法上：危険物第四類等）が残っている。これらを一時抜き出して保管をしないと定期点検等が実施できないことから、その保管場所として消防法の規定に基づいて敷地内に別棟で倉庫（消防法上の規定は屋内貯蔵所）を建設することとした。同倉庫には廃棄物をドラム缶にに入れて保管し、運搬時にはドラム缶を密閉性の金属製運搬容器（特注：写真参考）に他車両の制限等を行いフォークリフトにて運搬することとしている。また、倉庫内の安全対策として次のとおり措置することとした。なお、構造は鉄筋コンクリート造平屋建、建築面積135.52㎡（11.2m×12.1m×高さ5.6m）、工期は平成19年12月～平成20年5月を予定している。

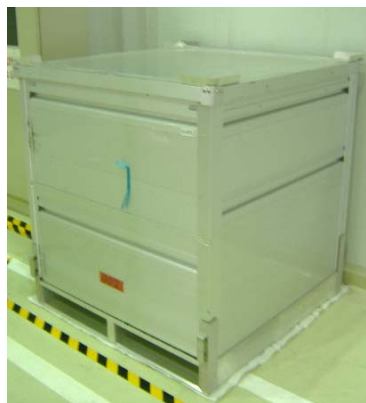
写真4 ドラム缶運搬容器例

(ドラム缶4缶が入る容器を予定)
