東京 PCB 廃棄物処理施設の操業状況

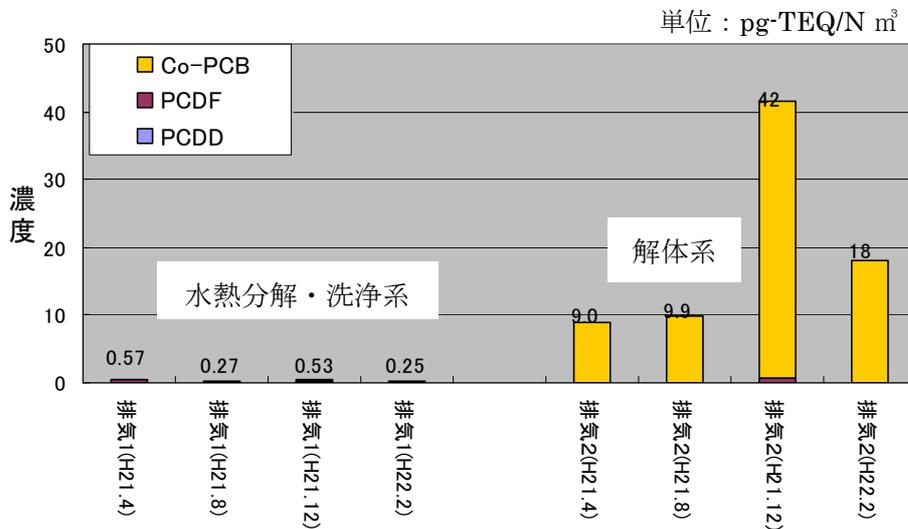
図 4 排気の DXNs 成分組成

DXNs 成分については Co-PCB が大半を占めている。平成 22 年 2 月の換気については解体系においてフラン類及びダイオキシン類が見受けられた(参考資料 2 参照)。

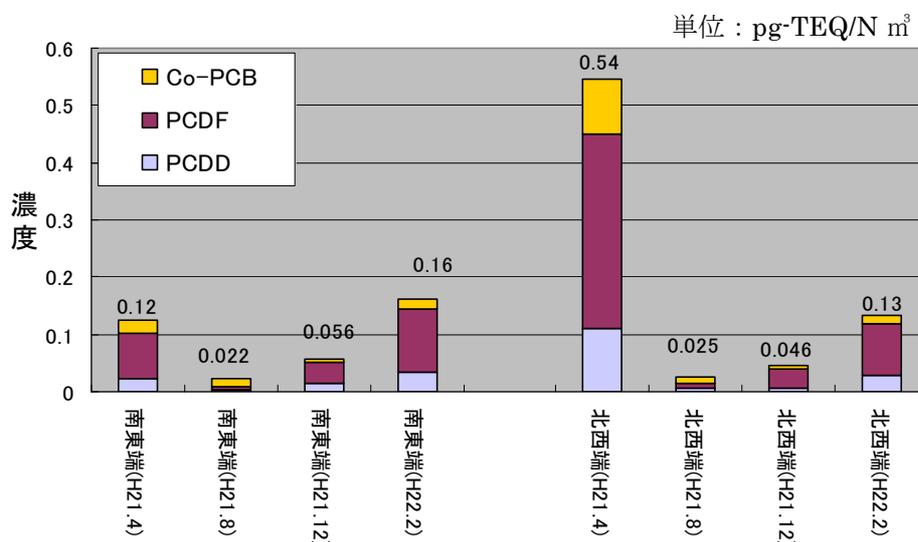
図 6 敷地境界大気室の DXNs 成分組成

敷地境界大気質の DXNs 成分を図 6 に示す。フラン類が多く見受けられる。

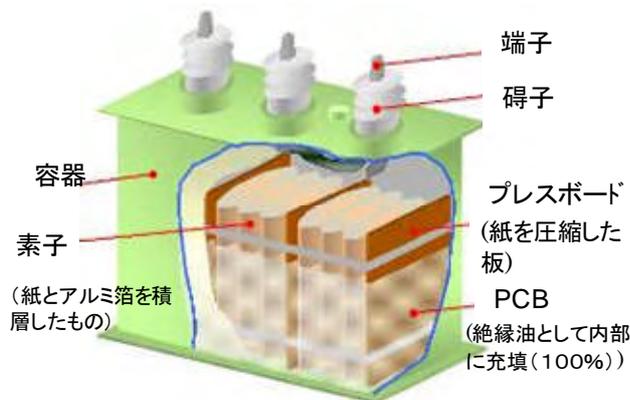
図7 コンデンサ構造図

平成21年10月4日18時頃、破碎洗浄したコンデンサ素子の気流搬送工程で渋滞警報が発報した。現場確認したところ、3階コンデンサ解体室内にある破碎室サイクロンコレクタ部から洗浄液が漏洩していることを発見した。

本トラブルは、遠心分離機から気流搬送する際に素子と一緒に一部の洗浄液が持ちだされたため、ナイフゲート部に洗浄液が溜り、ゲートの開閉操作により100程度の洗浄液がコレクタ外に滲みだしたものである。漏洩液のほとんどは、コレクタ下部の破碎室内（管理区域L2A）に垂れていた。洗浄液のPCB濃度は5,000mg/kg程度であるが、同所は作業員が常時いることのない場所である。室内の漏洩液の回収と床面（不浸透塗装）等の拭き取り清掃を実施した。

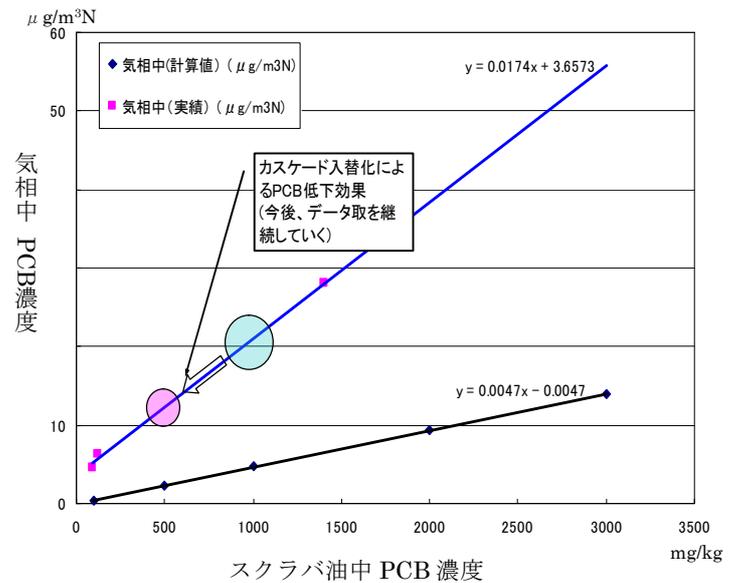
図12 スクラバ油と気相中のPCBの濃度関係

図11(P.11)に示すとおりコンデンサ解体系にはGB系と予備洗浄系の2つの排気系統にオイルスクラバが設置されており、スクラバ油中のPCB濃度管理値を1,000mg/kgとして油交換を行っている。PCB濃度を低減するためにはスクラバ油を早めに交換する必要があるが、廃油量の増加は水熱分解処理への負担となる。そのため、新油はGB系に入れ管理値を500mg/kg程度に下げ早目の交換を行なうものとした。この交換油を予備洗浄系にカスケード利用することで廃油発生量が抑制される。なお、予備洗浄系はPCB濃度上昇が緩やかなことから従前からの管理濃度(1,000mg/kg)を継続していくことで問題は無く、結果は良好となっている。
