東京PCB廃棄物処理施設の操業状況 (平成22年度上半期)

3 運転及び設備における対策状況・改善状況

6 トラブル発生状況

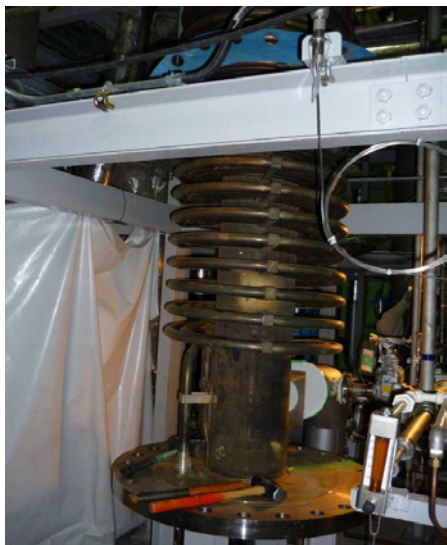
写真2 らせん式冷却器(外枠撤去後)

閉塞状態が進んだ場合は、1段目の冷却器を切り離して管内の付着物除去作業（オフライン洗浄）を行なうことになるが、その間（1～2ヶ月）はその系統のPCB処理ができなくなる。そのため、除去作業中もPCB処理が可能となるように、平成22年度定期点検期間に図7のとおり冷却ライン並列の増設工事を実施した。

なお、日常管理においては、冷却器を取り外すことにならないように冷却器1段目出口の温度が80℃（初期温度30℃程度）、又は1段目入口と最終出口との差圧が8,000kpaに達したときに配管内を洗浄（オンライン洗浄）することとしている。オンライン洗浄を実施（9月6日実施）したときの運転状況は、図8に示すとおり洗浄後において冷却機能は十分に回復している。なお、オンライン洗浄はスラリー処理を実施するNo1及びNo2水熱分解システムにおいて3～4週間の間隔で行なっている状況である。

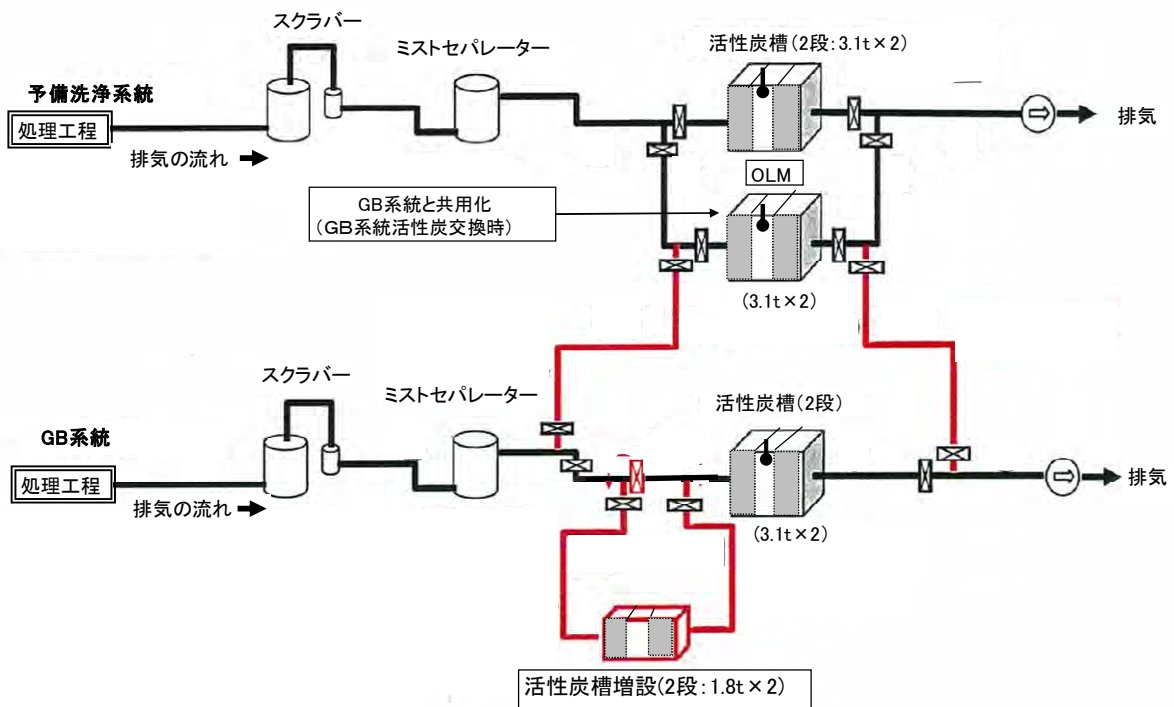
図 9 コンデンサ解体系排気処理フロー

新 OLM(H 社製)導入に伴い平成 21 年 10 月からサンプリング位置を活性炭中間口に変更した。その後、平成 21 年 11 月及び平成 22 年 2 月に、コンデンサ解体室 GB 系等の排気中 PCB 濃度警報が高高を発報しインターロックが作動した(前回報告)。このため、オイルスクラバー液中の PCB 濃度管理値の見直し(1,000ppm→500ppm)、オイルスクラバー充填材の入れ替えを実施してきたところである。

GB 系排気の活性炭槽は 1 系列であり、活性炭を交換する際にはコンデンサ処理を中止するため、予備洗浄系の排気活性炭槽(2 系列設置)の片系を GB 系と共用できるように見直しを行なった。また、安定運転を確実にするため GB 系活性炭槽をさらに 1 段増設する工事を行い 11 月に完成予定である。引き続き、油分(石油系洗浄溶剤)対策など活性炭の延命化を検討しているところである。

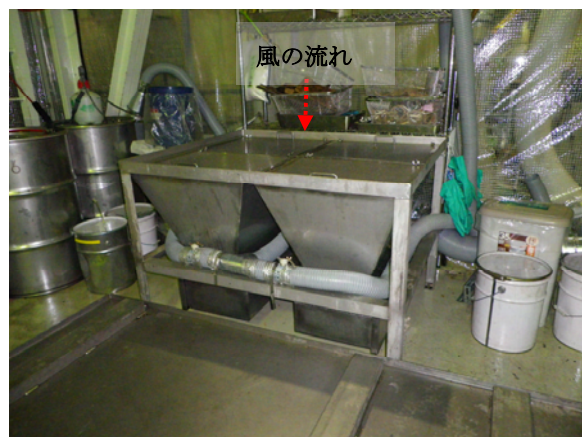
写真8 作業台（格子状）下から排気する

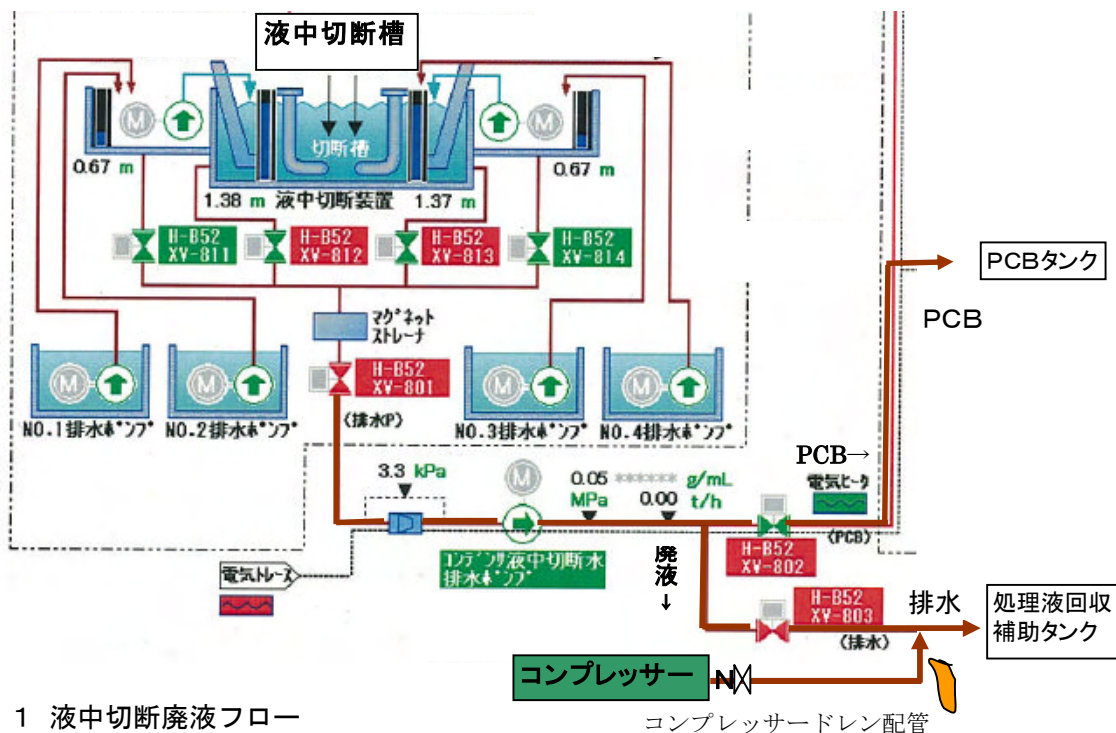
図11 液中切断廃液フロー

平成22年4月7日17:00頃、3階コンデンサ解体室にて作業員がコンプレッサーのドレン配管から廃液が洩れていることを発見した。コンデンサ液(水)中切断槽内の廃液がドレン配管を通じ漏洩したものであり、直ぐに回収し床面のアルコール拭き取り等の除染措置を行なった。回収量は約20ℓであった。回収液のPCB濃度は500mg/l程度であることから、水熱分解設備で処理することとした。OLMでは同室換気出口のPCBは検出されていない。

漏洩発生のドレン配管部は設計ではSUS304(ステンレス)であったが現場は炭素鋼(鉄管)配管(15A)が使用されていた。液中切断槽からの配管はSUS304製(25A)で腐食は発生していない。なお、他系統の排水系配管は施工図との相違はなかった。

施工業者による腐食原因の調査結果は、「コンプレッサー内の冷却水(水道水)中の塩素イオンが濃縮され配管腐食を起こしたもの」との見解であった。5月にドレン配管をSUS304に取替え、それまでの間はペール缶で受けることとした。

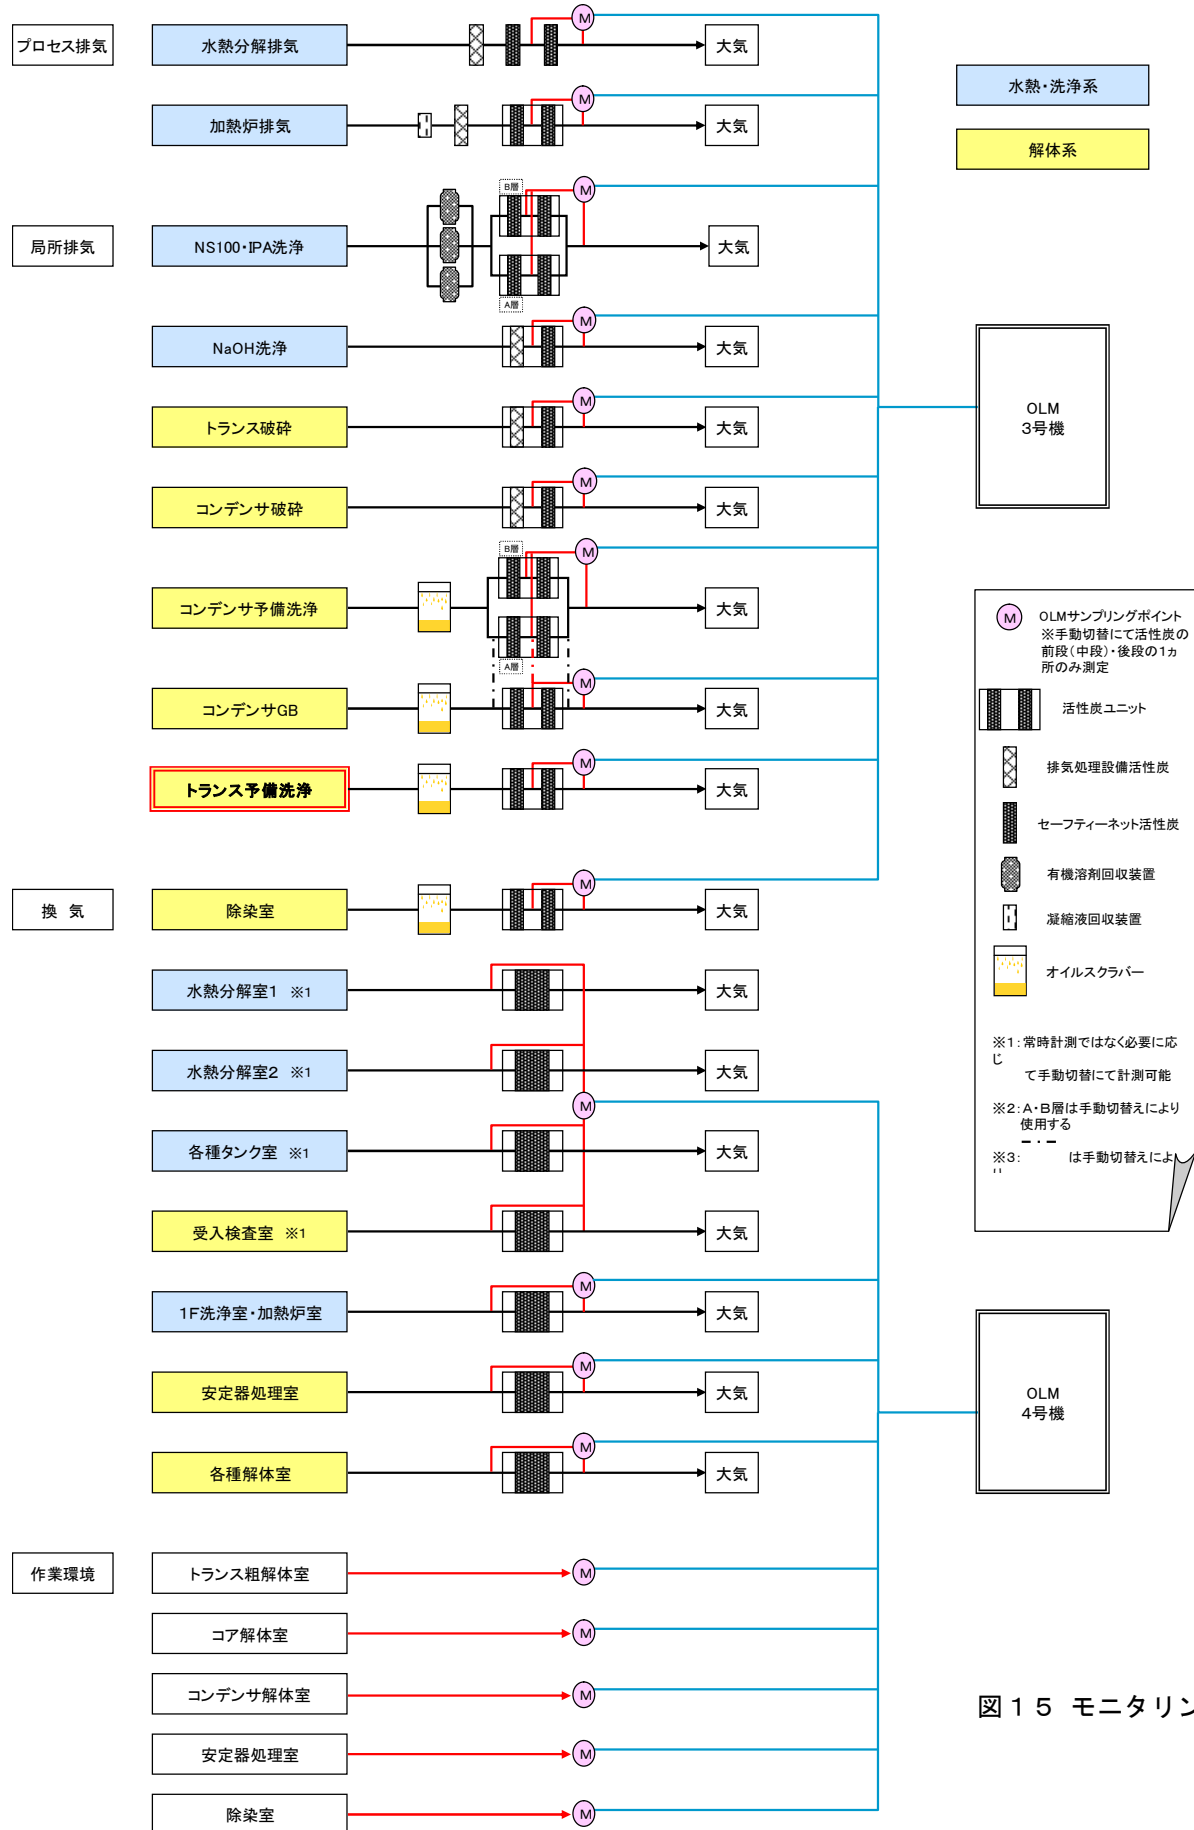
図 15 モニタリング系統図

平成22年8月15日(日)午前10時42分に、トランス予備洗浄系局所排気(図15オンラインモニタリング系統図参照)のOLM(測定ポイント:活性炭中間位置)でPCB濃度高高(0.0134mg/m³)によりインターロック(自動停止措置)が作動(0.01mg/m³で作動)した。このため前処理及び洗浄系停止、ファン停止及び同スクラバーを停止した。活性炭槽出口部濃度をオフライン測定したところ、0.00099mg/m³であり環境保全協定値(0.01mg/m³)内であった。

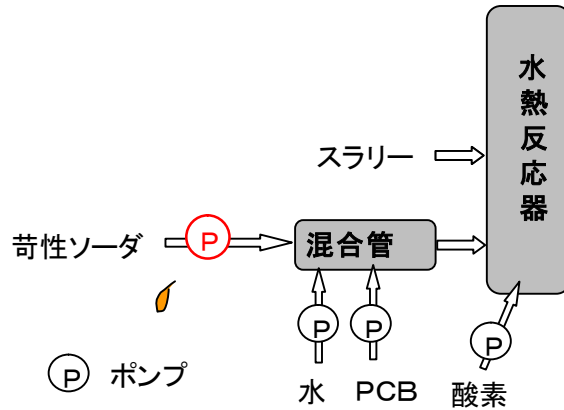
図16 水熱分解簡易フロー

平成22年9月15日(水)午後9時30分頃、パトロール中に水熱分解反応器に苛性ソーダ(濃度25%)を送る供給ポンプの入口側ナット部から苛性ソーダが漏洩していることを発見した。作業員3人はフェイスガード、手袋(耐酸・耐アルカリ用)を着用し液を回収した。液は防液堤内に滞留し周囲に流れて出てはいない。回収量は約200であった。

漏洩については、シール用ガスケットに異常がないことから業者によるポンプ点検時(8月実施)にナットの締め付けが不十分であったことが原因であった。点検業者に施工対象全ポンプの締め付け状態の再チェックを行なわせ注意指導を行なった。なお、類似の高圧ポンプは問題がなかった。
