平成 22 年 7 月に発生したトラブル事象（1 / 1）

| | | 区分Ⅳ |
|---|--|---|
| 件名 | 真空超音波洗浄エリアにおける判定洗浄槽 A からの液だれ | |
| 発生日時 | 平成 22 年 7 月 7 日(水) 10 時 17 分頃 | |
| 発生場所 | 処理棟 1 階 真空超音波洗浄エリア（管理区域レベル 3） | |

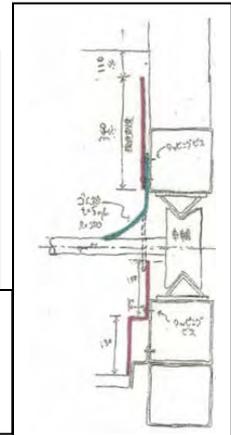
飛散防止板（ポンチ絵）

上部遮蔽板と下部遮蔽板の間は車軸が通るため、ゴム板としている。（右図参照）

| | | 区分Ⅳ |
|---|--|---|
| 再発防止対策 | <p>① ハード対策ができるまでの間、判定洗浄槽から洗浄カゴを引き上げる前に全ての洗浄物に対して排液してから行うことで、1 カゴ/1 ロットのテスト運転を開始した。（A 系統、B 系統とも）また、作業スペースからでも洗浄液の漏洩を早期に発見するため、死角解消のミラーをエリア内に取り付けた。</p> <p>② ハード対策として、床面への飛散防止のための遮蔽（しゃへい）板（ステンレス製の板とゴム板を組合せたもの）を判定洗浄槽の両側に設置した。これにより、洗浄カゴから垂れた液が洗浄槽内に戻るようになった。なお、第 5 槽側と第 7 槽（減圧乾燥槽）側には当初からオイルパンが設置されており、床面に洗浄液が漏れることはない。</p> | |
