平成 23 年 2 月に発生したトラブル事象について ( 1 / 3 )

車載トランスコア解体装置における作動油の漏洩

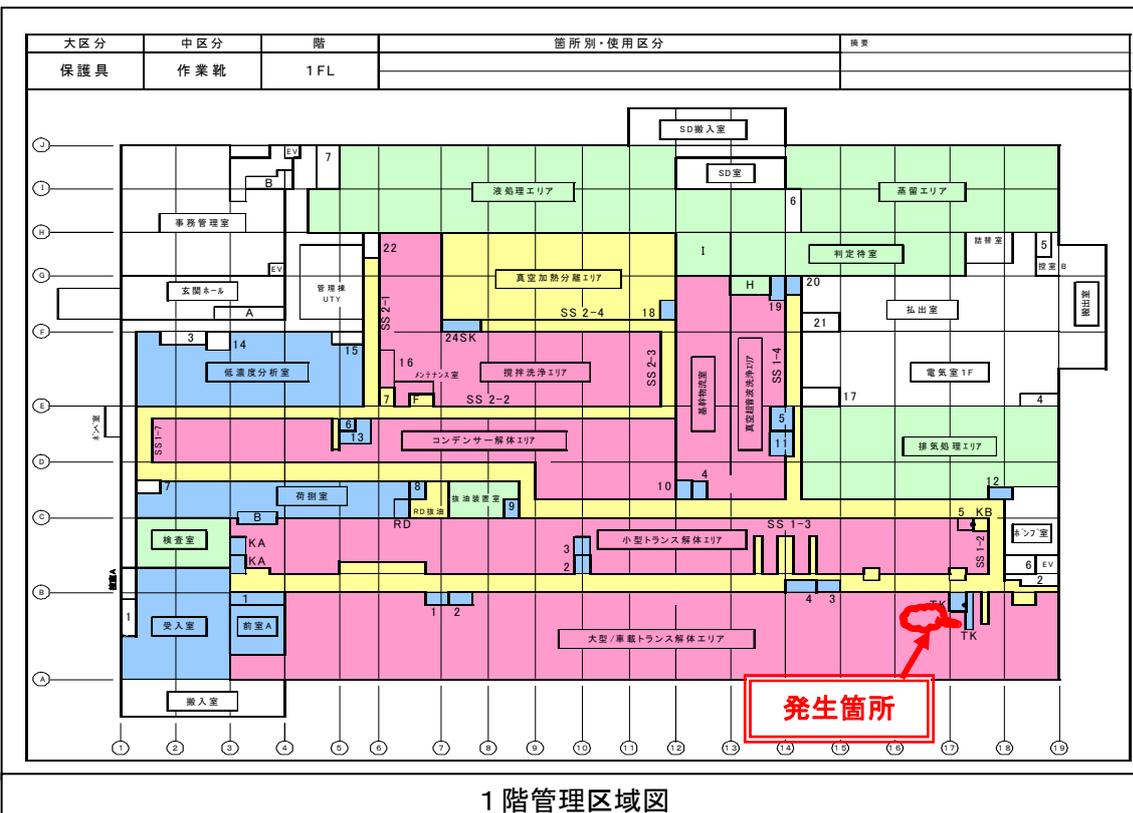
閉止プラグ取り付け後の油圧装置

再発防止対策	・2/4 中に、同一油圧ユニット内の水平展開未処置の圧力計5個(漏洩した圧力計を含む)について、圧力計を取り外して閉止プラグを取り付けた。	
水平展開	<p>・2/15～28に解体エリア(大型、小型、コンデンサ)、払出室及び攪拌洗浄エリアの油圧ユニットの圧力計について元弁の有無を調査した。</p> <p>その結果、元弁が付いていない圧力計が上記以外に解体エリアで8個、払出室で2個確認された。このうち、小型解体エリアの2個について2/16に元弁取付工事を実施したところ、工事中に作動油の漏洩事象が発生した(別途報告)。残りの8個については3/25までに元弁取り付け又は閉止プラグ処置を実施する。</p>	
連絡・公表の状況	<p>・事象区分の判断:区分Ⅳの1①「(1週間未満)の設備の停止を伴わずに修復できた PCB等法令で定める有害な物質の施設内での漏洩」に該当</p> <p>・対外対応:</p> <p>2/4 11:20～ 市消防予防課、胆振総合振興局、室蘭市及び北海道に電話第一報</p> <p>2/4 11:40 及び 2/7 10:20 予防課員による立入調査</p> <p>2/8 15:00迄に道及び市に事象概要、発生原因及び再発防止策を説明</p> <p>15:40に本油圧ユニットの使用再開了解</p> <p>報告・公表:「通報連絡・公表の取扱い」に基づく報告として、3/10 に報告書を北海道及び室蘭市に提出し、PCB処理情報センターに配備した。</p>
