平成 24 年 2 月に発生したトラブル事象について (1 / 2)

件名

冷水ユニットからの冷媒ガス (R407E) の漏洩

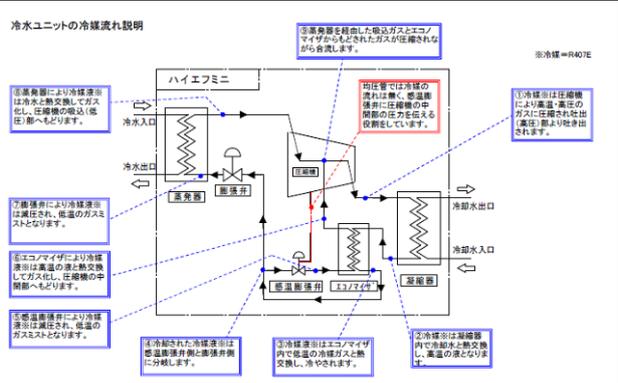
冷水ユニット内冷媒フロー図

事象による影響	<ul style="list-style-type: none"> <li>冷水ユニット能力の低下(2/4～24)</li> </ul>	
発生原因	<p>(漏洩の原因)</p> <ul style="list-style-type: none"> <li>ソープテストで均圧管のねじ込み部からの漏洩を確認したが、漏れ部の緩みはなく、取外し後の確認で圧縮機側のフレア部(管の端部を接続のためラップ状に広げている箇所)の付け根にクラックを確認した(漏洩箇所特定)。運転中の圧縮機の振動を吸収するため、均圧管には3箇所の曲げ部があったが、フレア部の直管部分が短く、振動を吸収しきれないとクラックの要因となる。</li> <li>また、均圧管は銅製であるが、表面全体に緑青が発生おり、腐食も要因として考えられる。</li> <li>従って、今回の漏洩は、振動と腐食疲労の複合事象により、均圧管のフレア部の付け根にクラックが発生したことによるものと推定する。</li> </ul> <p>(通報連絡の遅れの原因)</p> <ul style="list-style-type: none"> <li>2/4のB-2号機の「吸込圧力低下」発報時に、設備不具合の原因を確認することなく、過去にB-1号機で起きている現象と同一であると判断したため、取るべき対応が遅れた。</li> <li>2/9に冷媒の漏洩を確認したが、非管理区域での用役の漏洩であり、通報連絡基準のトラブルに該当するとの認識が足りなかった。</li> <li>当事業所員に対する高圧ガス保安教育において事故に関する項目が抜けており、同法の事故届に関する知識を所員が有していなかった。</li> </ul>	
再発防止対策	<ul style="list-style-type: none"> <li>均圧管をより振動吸収性を高めた形状に変更することとし、クラック発生箇所の振動を吸収するため、フレア部の直管部分を長くした均圧管に変更した。なお、腐食対策は、材質や部屋の環境条件の変更が難しいため、腐食状況に応じて交換することとする。</li> <li>通報遅延対策として、①設備の異常を知らせる警報にはいくつかの要因が含まれていることから、発報の際に考えられる要因についてチェックすることを徹底する。②リセット等で機能を回復するケースについては、設備不具合情報等の履歴と措置を管理し、根本原因の究明に対するアクションを強化し、早期に再発防止対策を実施する。③用役の施設外流出についての注意喚起教育を行うとともに解釈を明確化する。④高圧ガス保安教育を充実させ、事故に関する項目(関係法令及び事故事例等)を追加する。</li> </ul>

水平展開	<ul style="list-style-type: none"> <li>・ 同型の6機の冷水ユニットについても、直管部分を長くした均圧管に交換した。</li> <li>・ 2/4にB-2号機で発生した警報はB-1号機で再発していた警報であった。このように、これまでリセットや調整等により不具合情報未済とした事象で再発している事象を洗い出し、原因と対策の再検討を行う。</li> <li>・ 増設事業で用いる冷水ユニットについて、製造メーカーやシステムを確認し、同様の事象が発生しないよう対策を講じる。</li> </ul>
連絡・公表の状況	<ul style="list-style-type: none"> <li>・ 事象区分の判断: 区分Ⅲの1②「PCB 等法令で定める有害な物質に該当しない用役*の施設外への漏洩」に該当。( * 用役:PCB 処理施設で使用する工業用水、計装空気、窒素ガス等をいう。)</li> <li>・ 対外対応: 2/29 10:10 胆振・産業振興部商工労働観光課指導保安係に第1報連絡。 10:40~10:55 胆振・環境生活課、道・循環型社会推進課、市・環境課に第1報連絡。 13:15 消防本部・予防課に第一報連絡し、消防法上の事故に該当しない旨確認。 15:15~16:30 指導保安係2名による立入調査。 3/6 13:30頃 指導保安係より、本件が事故に該当する旨正式連絡。 3/7 胆振総合振興局長宛に事故届及び顛末書(通報遅延)を提出し、指導文書を受領。 3/12 北海道及び室蘭市に顛末書(通報遅延)を提出し、指導文書を受領。 ・ 報告・公表:「通報連絡・公表の取扱い」に基づく報告として、3/12 に報告書を北海道及び室蘭市に提出し、PCB処理情報センターに配備した。</li> </ul>
