平成 24 年 2 月に発生したトラブル事象について (2 / 2)

車載トランス粗解体中の小火の発生

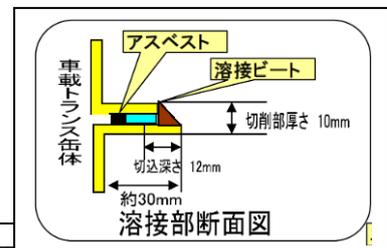
事象による影響	・ 大型／車載トランスの粗解体(缶体切断)停止(2/24～3/12) (3/13 切削再開予定)	
発生原因	<p>燃焼の3要素のうち、可燃性物質・着火源について検証する。 [可燃性物質]切削を行うと車載トランス内にわずかに残留している洗浄液(NSクリーン230⇒第3石油類、引火点102℃、発火点205℃)がにじみ出てくる。他に可燃性物質がないことから、洗浄液が燃焼したものと推定する。 [着火源]運転員が、火花が発生した直後に発火したのを目撃していることから、着火源は火花であると推定する。火花の発生要因として以下の3点が考えられる。 ① 溶接線中の小さな塊とチップの接触(火打石のように火花が飛ぶ)。 ② 切削中のチップ欠けや刃欠けしたチップの使用。 ③ チップと缶体との摩擦熱。 このうち、②については始業前にチップの健全性を確認しており、停止後の確認でもチップの欠損は認められていない。このチップは1月8日に交換しているが、チップの破損が始業点検等で認められれば即時交換としている。③については火花が発生する前に摩擦熱で煙が出るが、作業員Cが切削開始時に現場で異常がないことを確認し、更に運転員Aが連続監視で煙の発生がなかったことを確認している。 従って、火花が発生した要因は、①溶接線中の小さな塊とチップの接触、と推定する。</p>	
再発防止対策	<p>[着火源の除去]溶接線中の塊を見つけた場合はグラインダで除去することとなるが、グラインダが火花を発生する工具であるため、エリア内での常時使用はできない。チップの刃欠けがあると火花が発生しやすくなるが、チップの使用前確認や刃欠けを発見した場合はすぐにチップ交換する対策を実施している。これまでも僅かではあるが白煙が発生することはあり、その際は切削中モニターで常時監視している作業員がすぐに粗解体装置を停止させる対策を実施している。従って、これまで実施しているチップの適時交換や切削中の監視以外に着火源に対する新たな対策が難しいことから、可燃物の除去を主対策とする。</p> <p>[可燃物(洗浄液)の除去] 現状の洗浄液の残液回収作業に以下の作業を追加しさらに洗浄液を除去する。 ①ケーブルヘッド室を穿孔後、抜油管を挿入して、ケーブルヘッド室の残液を回収する。 ②溶接部(フランジ)の四隅を切断後、切断面のフランジに切り込みを入れ、それらをエアブローして残液を回収する。回収後、吸着マットで養生し、更に残液を回収する。</p>

出火したNC機のエンドミル(切削刃)

<p>③上記作業に加え切削時に以下の作業を実施する。</p> <ul style="list-style-type: none"> ・エアパイプを切削部下部に取り付け、下からエアを切削部に吹きつけ、吹き付けたエアを上部の集塵装置で吸い上げる。これにより、切削箇所周りに可燃性ガスが滞留しないようにする。 ・これらの再発防止対策の有効性をNo.107 車載トランスで検証する。
水平展開	<p>缶体切断工程のある大型トランス、小型トランス及びコンデンサについて検討する。</p> <ul style="list-style-type: none"> ・大型トランスと小型トランスの粗解体は、予備洗浄時に洗浄液が接しない上蓋のすぐ下を切断するため、可燃物がないことから火災は発生しない。 ・コンデンサは予備洗浄せずに蓋切断を行っているため、100%PCB油がにじみ出すが、100%PCBは不燃油であることから火災は発生しない。
連絡・公表の状況	<ul style="list-style-type: none"> ・事象区分の判断： 区分Ⅲの1⑤「備え付けの消火器及び工程上の処置により鎮火させることのできた火災」に該当。 ・対外対応： 2/24 10:05 消防本部・予防課に電話第一報連絡。 10:37～12:15 道・循環型社会推進課、胆振・環境生活課、室蘭市・環境課に区分Ⅲのおそれとして電話第一報連絡。 13:25～14:45 室蘭市消防本部・予防課危険物係2名による立入調査（JESCO及び運輸会社への聴き取りによる。現場確認は27日に実施、それまで現場保全） 15:29 消防本部の立入調査の結果、本事象は火災と認定されたため、区分Ⅲとして道・循環型社会推進課、胆振・環境生活課、室蘭市・環境課に電子メールにて連絡。 2/27 14:40～15:40 消防本部・予防課2名による立入調査。（聴き取り及び現場） 3/2～7 消防及び道・市に原因と対策を説明。3/8からNo.107の洗浄残液回収作業を実施。 3/12 洗浄残液回収作業終了。3/13からの切削開始を連絡 ・報告・公表：「通報連絡・公表の取扱い」に基づく報告として、3/12 に報告書を北海道及び室蘭市に提出し、PCB処理情報センターに配備した。

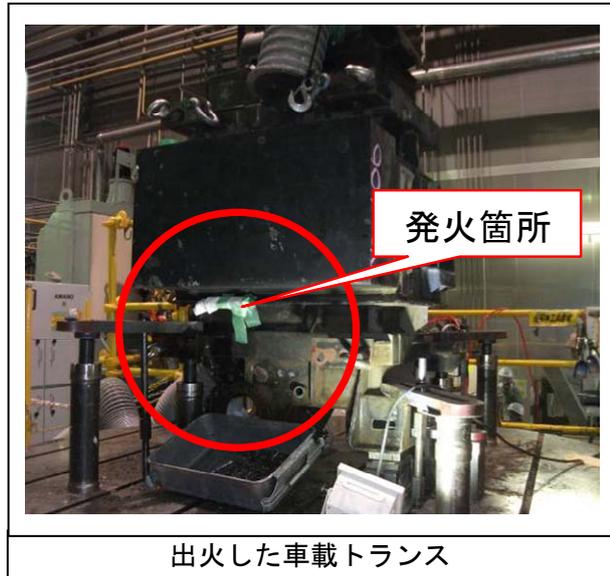
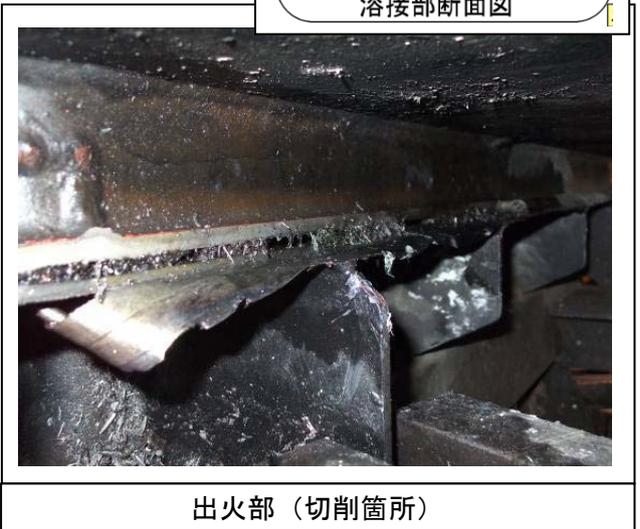
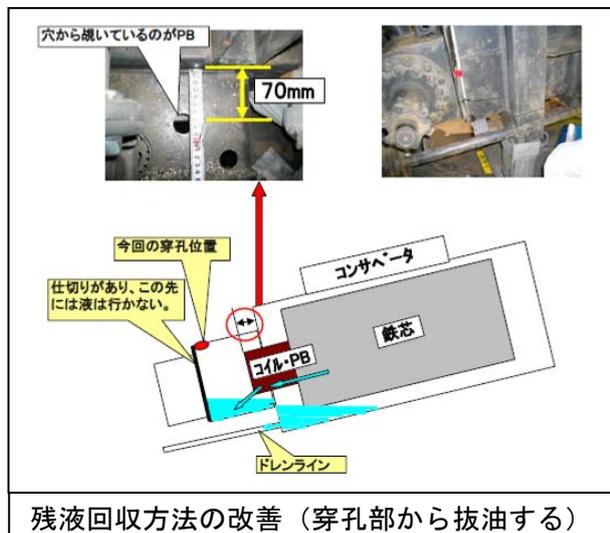
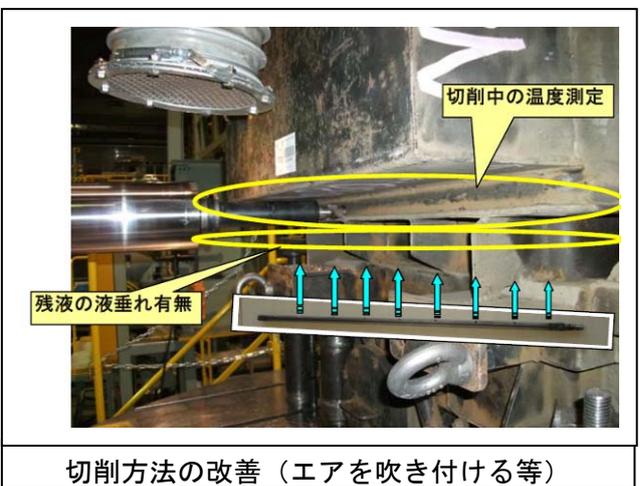
区分Ⅲ
件名	車載トランス粗解体中の小火の発生	
発生日時	平成 24 年 2 月 24 日(金) 9 時 30 分頃	
発生場所	処理棟1階 大型／車載トランス解体エリア内 粗解体装置 (管理区域レベル3)	
環境への影響	なし	
PCB 汚染の可能性	なし	
概要(時刻は頃) (応急措置等)	<p>【設備概要】 大型トランス・車載トランスの粗解体装置(NC(数値制御)機:床上形横フライス中ぐり盤)は、大型トランス缶体上蓋溶接部や車載トランス本体溶接部を切削除去する装置である。予備洗浄合格後、車載トランスを粗解体装置のテーブル上に設置固定し、缶体溶接部の4面の溶接線をエンドミル(コンサベータ*がある面)又はサイドカッター(コンサベータのない面)にて切削して上部缶体と下部缶体に解体する。切削作業開始時、遮蔽フード内にて作業員が目視確認後、作業スペースの操作者がITVで監視しながら切削作業をする。 (*コンサベータ:車載トランス上部に溶接接続されている圧力逃がし室)</p> <p>【時系列】 2/20～21 車載トランス(No.106)の予備洗浄後の残液処理を実施。 2/23 切削準備のため、車載トランスをターンテーブルに起立固定。 2/24 9:18 NC機で車載トランスの切削開始。 9:30 作業スペースにてITVモニターで切削部分を監視していた運転会社の解体運転員Aが、開始から約350mm切削したあたりで火花が発生して瞬時に出火し、切削部が燃えているのを確認。直ちに隣にいた解体運転員Bに報告。運転員Bは直ちに解体班長に電話連絡。運転員AはNC機の送り操作を停止して車載トランスから離れた。 9:31 運転員Bは解体作業長に連絡。解体班長は作業スペースから大型/車載トランス解体エリア内の作業員7名を招集し、消火活動を指示。切削部(チップ部)と床面(約20cm角)で出火があり、作業員は皮手袋と吸着マット(難燃性)で叩いて消火。 9:32 消火器を準備したが、使用する前に消火を確認。その後、エリア内1名と作業スペース1名で現場を監視。(12:00以降は作業スペースのみ) 9:33 JESCOに第一報連絡。 PCB濃度分析結果:2月16日解体前洗浄合格時 343mg/kg</p>
