平成 25 年 10 月に発生したトラブル事象について (1 / 1)

件名	スラグ受容器外(スラグ受容器パン)への出滓
発生日時	平成 25 年 10 月 30 日(水) 13 時 6 分頃
発生場所	増設施設処理棟1階 プラズマ分解炉室 1系プラズマ溶融炉 (管理区域レベル2)
環境への影響	なし
PCB 汚染の可能性	なし
概要(時刻は頃) (応急措置等)	<p><b>【事象概要】</b></p> <p>プラズマ溶融分解炉からスラグ受容器(以下「受容器」という。)へスラグを出滓する際に、受容器はスラグ受容器パン(以下「パン」という。)に2缶セットされるが、1缶目のセットがされていなかった。</p> <p>中央制御室の溶融分解班員は、1缶目の受容器が無いことに気付かずに出滓操作をしたため、パン内にスラグが落下した。スラグは、パン内に留まっていた。</p>

スラグ受容器外(スラグ受容器パン)への出滓

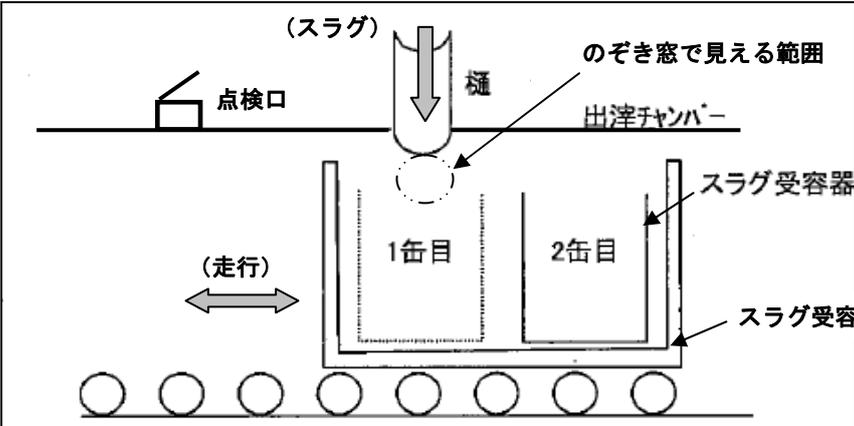
<p>なお、パンは、受容器からスラグがオーバーフローしたことを想定して十分な耐火性を有している。</p> <p><b>【時系列】(時刻はおおよそ)</b></p> <p>13:06 中央制御室の溶融分解班員の操作により、1系分解炉の出滓を開始した。 開始直後にITVで受容器が無いことに気づき、出滓作業を中断した。</p> <p>13:15 パンを現場出滓チャンバ点検口(以下、「点検口」という。)下に移動して、パンの状況を確認した。パン内には2缶目の受容器がセットされていることから、2缶目に出滓することとした。</p> <p>13:26~13:32 2缶目の受容器により出滓作業を実施した。</p> <p>13:32 出滓終了後、パンを冷却ゾーンに移動し、冷却ゾーンにて約2時間保持した。</p> <p>15:50 冷却が完了し、スラグ冷却室に移動してパンの状況を確認した。</p> <ul style="list-style-type: none"> <li>その後の重量測定の結果、パン内のスラグは約 81kg、2缶目の受容器のスラグは約 1150kg であった。</li> </ul>
事象による影響 (安全への配慮)	<ul style="list-style-type: none"> <li>応急措置として、1系プラズマ溶融炉のスラグを2缶目の受容器に出滓後、1系の溶融作業を停止した。10/31 の行政立入検査と 11/1 の原因及び再発防止対策の行政説明後に溶融作業の再開についてご了解をいただき、再開した。</li> </ul>
