平成 26 年 2 月に発生したトラブル事象について (1 / 1)

真空超音波洗浄エリアにおける洗浄液の漏洩

真空超音波洗浄エリアにおける洗浄液の漏洩 (漏洩に至る時系列)

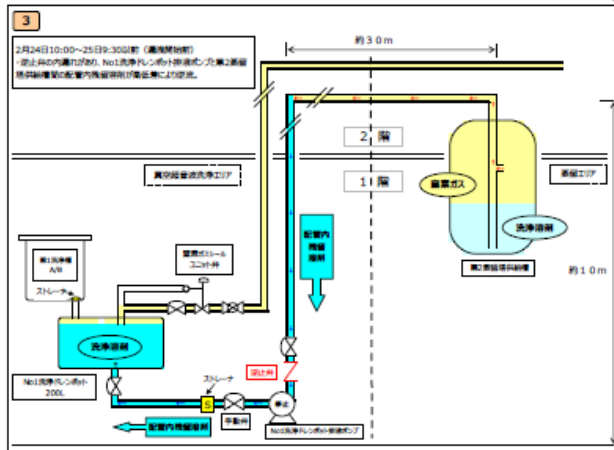
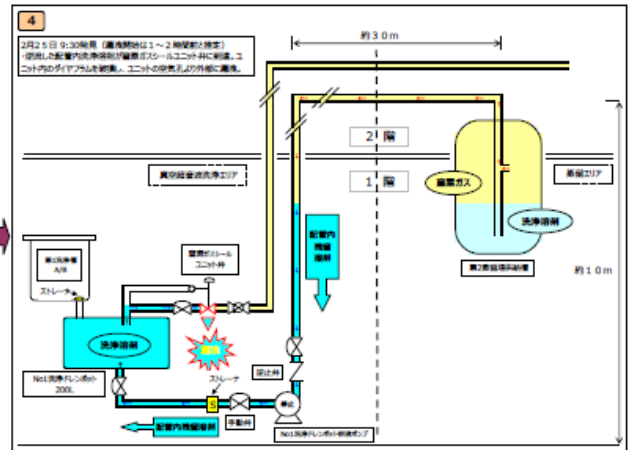
発生原因	<p>1) 第2蒸留塔供給槽は蒸留エリア2階にあり、ドレンポットとは水平距離で約30m、高低差で約10m(配管の長さは約40m)ある。ここで、移送ポンプ下流側の逆止弁が内漏れして機能しなかった場合、第2蒸留塔供給槽の移送配管に残留していた洗浄液がドレンポットに逆流する。配管は大部分が100A配管(内径108.3mm)で、配管の長さは約40mであった。このデータから残留液量を求めると、断面積×管長=(0.1083×0.1083×π÷4)×40×1000=368.5リットルとなり、約320リットル回収できたことと整合が取れている。</p> <p>2) 3/1に内漏れした逆止弁を取り外して内部を点検した。その結果、逆止弁の逆止機構(蝶つがい付きの蓋により、順方向の流れでは蓋が開いて液が流れるが、逆方向の流れは蓋により閉止するもの)の作動部の性能に問題はなく、弁内にゴミ等の付着もなかった。この逆止弁には真空超音波洗浄装置の第1洗浄槽のドレン排液が流れることから、解体直後の缶体・ガイシ等に付着した大きなゴミは2重のストレーナで除去できるが、細かいゴミが出て行った可能性があり、そのようなゴミが逆止機構の蓋に挟まって一時的に完全に蓋が閉まらなかったため、逆流が発生したと推定される。</p> <p>3) 逆流した洗浄液でドレンポットが満液となった後、洗浄液が窒素ガス配管に流れ込み、ユニット弁に到達したものと推定する。ユニット弁はダイヤフラム弁*であるが、この弁は窒素ガスライン用のため、ダイヤフラムに耐油性が無く、ダイヤフラムが洗浄液と接触して破損し、ダイヤフラム作動用の通気孔から洗浄液が漏洩したものと推定したが、その後の調査でダイヤフラムが洗浄液により膨潤して破損していたことを確認した。 * ダイヤフラム弁とは、弁の中央部に堰を持ち、ダイヤフラムと呼ばれる膜をねじで上下させて開閉するタイプの弁である。</p> <p>4) 間接要因として、ドレンポットは通常運転では液レベルを検知しており、レベル高(H)となった場合はインターロックが作動し、第2蒸留塔供給槽にポンプで自動的に洗浄液を移送する仕組みとなっている。今回は、工事中の感電事故防止のため、ドレンポットのレベル高(H)警報の電源を切っており、液レベルの上昇に気づくことができなかった。</p>

再発防止対策	<p>1. ソフト対策 真空超音波エリアは管理区域レベル3のため、容易に作業員の立ち入りができないことから、ポンプを長期間停止する際、逆止弁を頼って手動弁を閉止することはしていなかった。今回、逆止弁が機能しない事象が発生したことから、ポンプの長期間停止の際は逆止弁に頼らず手動弁で閉止する要領書を新規に作成し、関係者に教育した。</p> <p>2. ハード対策 内部点検した結果、逆止弁の作動部の性能に問題がなかったことから、再度取り付けて使用することとした。但し、今後不具合が発生した時に備えて、予備の逆止弁を用意することとした。 なお、漏洩したユニット弁のダイヤフラムを対油性を有する材質に変更することを検討したが、耐油性を有するダイヤフラムは油接触時の膨潤を防止するためテフロンなどの硬い材質となり、ガスの閉止には不向きであることから採用できない。</p> <p>・ 上記対策を実施したことと、ダイヤフラムが破損したユニット弁を同形式の健全品と交換したことを道・市及び消防本部に説明し、ご了解を得て、3/4より真空超音波洗浄装置の運転を開始した。</p>
水平展開	<p>・ 事業所内で長期間停止するポンプは、入口弁を締め切って逆流を防止することとした。</p>
連絡・公表の状況	<p>・ 事象区分の判断: 漏洩範囲がオイルパンのない場所で6m×2mに広がっていたが、PCBや危険物による人や環境への影響は無かった。また、定期点検中の設備停止時に発生した事象であり、実質的な設備停止期間は1日未満であった。 以上より、区分Ⅳの1①「(1週間以上の)設備の停止を伴わずに修復できたPCB等法令で定める有害な物質の施設内での漏洩」に該当する。</p> <p>・ 対外対応: 2/25 11:00~11:26 胆振・環境生活課、市・環境課、道庁・循環型社会推進課、消防本部・予防課に電話第一報を連絡した。 19:00 上記各所に詳細状況をメールにて報告した。 2/26 14:30~16:10 胆振・環境生活課及び市・環境課による環境保全協定に基づく立入検査(机上・現場)を受けた。 3/4 10:35 道・市及び消防本部に対し、原因と対策をメールにて報告し、11:10に真空超音波洗浄設備の運転実施のご了解を頂き、18:10に運転を開始した。</p> <p>・ 報告・公表:「通報連絡・公表の取扱い」に基づく報告として、3/10に報告書を北海道及び室蘭市に提出し、PCB処理情報センターに配備した。</p>
