平成 26 年 3 月に発生したトラブル事象について (1 / 1)

件名	複式ストレーナ蓋部からの洗浄液の漏洩
発生日時	平成 26 年 3 月 14 日(金) 14 時 10 分頃
発生場所	当初施設処理棟1階 真空超音波洗浄エリア No.1 洗浄ドレンポット ドレン用複式ストレーナA (管理区域レベル3)
環境への影響	なし
PCB 汚染の可能性	漏洩発見から拭き取り作業完了まで作業員への接液はなく、人への影響はなかった。
概要(時刻は頃) (応急措置等)	<p>【設備概要】</p> <p>1) 真空超音波洗浄設備は、トランスやコンデンサの缶体やガイシなどをカゴに収納し、これら非含浸性部材の表面に付着した PCB を洗浄する設備で、7つの槽(第1～第5 洗浄槽と判定洗浄槽及び減圧乾燥槽)を A/B2 系列で有している。</p> <p>2) No.1 洗浄ドレンポット(以下「ドレンポット」という。)は、A/B 系列共通の設備で、容量が200リットルのドラム型容器であり、第1～第3 洗浄槽の真空超音波による本洗浄の前後に実施するシャワー洗浄における洗浄済液を回収するために設置されている。ドレンポット内に溜まった洗浄済液は、ポット型の複式ストレーナ*で夾雑物を捕集した後、第2蒸留塔に送って再度利用する。</p> <p>*複式ストレーナ:ポットAとポットBが付いているストレーナで、レバーを切り替えて使用する。</p> <p>3) 第2蒸留塔は、真空超音波洗浄装置で使用された洗浄済液中のPCBを除去して、洗浄液を再度利用できるようにするための蒸留装置である。</p> <p>4) 今回の事象は、ドレン用複式ストレーナA(以下「ST-A」という。)蓋部からの洗浄液の漏洩であった。</p> <p>【時系列】(時刻はおおよそ)</p> <p>3/13 16:40 ST-A内の清掃作業のため、蓋を外して夾雑物を取り除き、蓋を閉めた。</p> <p>3/14 前日からの巡視(2直・3直・1直に作業スペースからの目視による)ではエリア内の漏洩は確認できなかった。</p> <p>14:10 真空超音波洗浄エリアの月例の作業環境測定(自主分)作業のため、エリア内に入った協力会社作業員が第1 洗浄槽B下部の床面が濡れているのを発見した。作業員は直ちに作業環境測定作業の担当課長に連絡し、担当課長は MEPS 液処理作業長と JESCO 当初施設担当副所長に漏洩発生を報告した。</p> <p>14:21 液処理作業長は、真空超音波洗浄装置の運転停止を運転員に指示した。</p> <p>14:27 液処理作業長以下2名が原因究明のため真空超音波洗浄エリアに入り、ST-A から洗浄液が漏洩していることを確認し、その後、液の拭き取り作業を開始した。(作業長は危険物甲種、作業員は乙4類所有者)

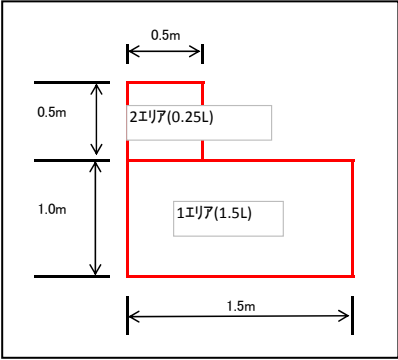
<p>洗浄液の厚みを1mmとすると、漏洩量は約1.75リットルとなる。漏洩発見から拭き取り作業完了まで作業員への接液はなく、漏洩開始から収束まで(13日16時～14日15時)の当該エリアを含むオンラインモニタリング測定結果(第2系統排気)は、通常と変わらない値(最大値:14日4時:0.34μg/m³、最小値:14日11時:0.16μg/m³。通常値:0.10～0.65μg/m³)であり、人への影響はなかった。</p> <p>PCB濃度は27.1mg/kgで、2/25に発生した第1洗浄ドレンポット室素ガスシール弁からの漏洩液の3.8mg/kgに比べて高かった。2/25事象は第3洗浄槽からの洗浄済ドレンが主であったが、本事象は第1～3洗浄槽からの洗浄済ドレンが主であるためと推定する。</p>

<p>事象による影響 (安全への配慮)</p>	<ul style="list-style-type: none"> ・ 応急措置として、事象確認後すぐに運転停止を指示し、漏洩の拡大を防止した。 ・ 短時間で対策を講じて、速やかに復旧したため、操業への影響は無かった。
<p>発生原因</p>	<p>(1) 漏洩後、ST-Aの蓋を開けて接合面を確認したが、異物の付着やパッキンの劣化はなかった。</p> <p>(2) 前日の夕方にST-Aの清掃作業を実施していた。</p> <p>(3) ある程度のすき間があった場合、漏洩量はもっと多かったと考えられる。</p> <p>以上より、ST-Aの清掃作業後の蓋閉めにおいてST-Aの蓋カバー押さえボルトの締め付けが弱く、カバーと本体の接合が不十分であったため、通液時に接合部分から洗浄液が滲み出し、床面に落下したものと推定する。</p>
<p>再発防止対策</p>	<p>① カバー押さえボルトの締め付けの際にトルクレンチを使用し、作業者によらず常に一定の力で締め付けるようにする。</p> <p>② 上記内容の作業要領書を新規制定し、作業員への教育を実施する。</p> <ul style="list-style-type: none"> ・ 上記対策を道・市及び消防本部に説明し、対策の実施を前提に再開の了解を得て、対策実施後の18:20より真空超音波洗浄装置の運転を再開した。
