平成 26 年 4 月に発生したトラブル事象について (1 / 1)

非常用発電機燃料小出槽供給配管からの重油の漏洩 (第2報)

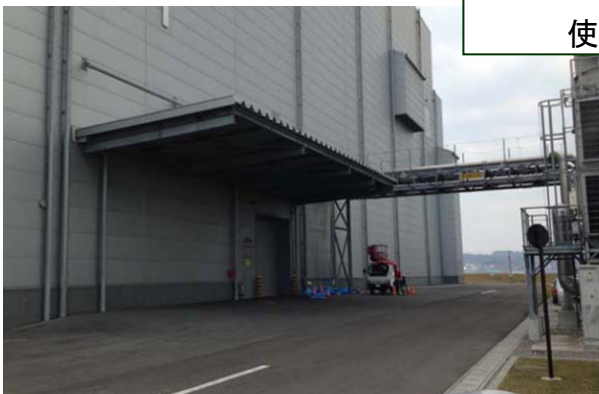
増設施設北側と受水排水処理室を
つなぐ空中配管

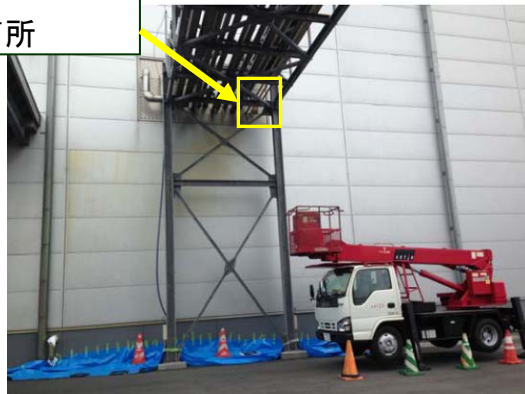
発生原因(続き)	<p>○ 概略調査結果</p> <ul style="list-style-type: none"> フレキシブルホースの漏洩検査を実施し、検査で判明した漏洩箇所を上にして蛇腹部を上下に切断し、被覆を剥がして拡大写真により外面と内面を確認した。 確認の結果、フランジ部からわずかに外側の波型山頂部に直径約0.1mmの貫通孔が1箇所確認された。 チューブ(蛇腹部)の外面に茶褐色の付着物及び浸食部(赤錆)が認められた。これより、貫通孔は、ホース外表面から生じた腐食によるものと推察された。 一方、配管内面に付着物や浸食部等の異常はなかった。 <p>○ 詳細調査結果</p> <ul style="list-style-type: none"> 外面付着物のEDX(X線分光分析法)による分析の結果、1.0wt%以上の高濃度の塩素が検出された。また、ナトリウムも併せて検出された。 電子顕微鏡によるマイクロ組織観察の結果、破面にストライエーション(繰り返し応力が作用したことを示す条痕)が観測されていないため、応力腐食疲労ではなく、単なる孔食によるものであることを示した。このフレキシブルホースが設置されていた場所は、海からの風の通り道になっており、塩害が発生しやすい条件にあった。 <p>以上より、本事象の原因は、海からの風で運ばれた塩分がフレキシブルホースの表面に付着し、孔食が発生したことによってピンホールが生成し、重油が滲み出したものと推定する。</p> <p>なお、当該箇所にフレキシブルホースを用いた理由は、当初施設設計時に消防当局との打合せにて、「屋外タンクから処理棟に渡る配管については、フレキシブルホースを使用する等で地震に備えたサポートをすること。」との指導を受けたためであった。</p>
再発防止対策	<p>原因が孔食によるものであるため、フレキシブルホースの表面を塩害から保護することが対策となる。本対策は6/10までに実施する予定。</p> <ol style="list-style-type: none"> フレキシブルホース全体を覆う、二分割式の鋼製(耐食鋼板)カバーを設置する。配管との接触部分は柔軟性を有するコーキングを実施する。(設置にあたっては、消防法に基づく危険物配管の軽微変更届を要する。) 1日1回、鋼製カバーの目視点検を行う。(フレキシブルホースの点検は現在実施中) 年1回の定期点検で、鋼製カバーを取り外して、内部状況(フレキシブルホースの異常の有無、塩分の付着等)を確認する。 <p>また、できるだけ早期に、増設施設の他の屋外重油配管のフレキシブルホース(7箇所)についても鋼製カバーを取り付ける。</p> <p>更に、本年9月の定期点検において、これらのフレキシブルホース(計8箇所)を新品に交換する。</p>

フレキシブルホース (漏洩箇所)
