平成27年1月に発生したトラブル事象について（1/1）

件名 屋内サービスタンク供給配管からの重油の漏洩 (第4報・最終報)

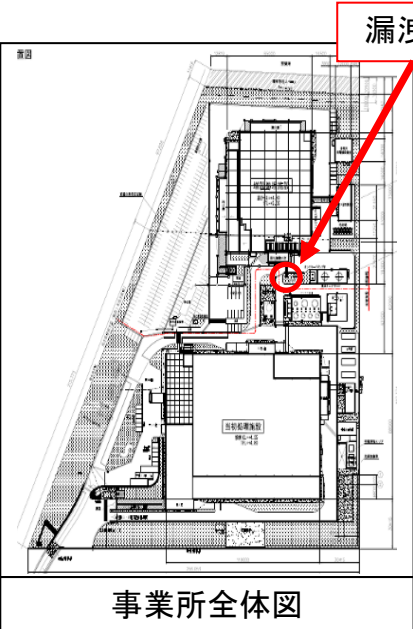
事業所全体図

<p>【漏洩状況】</p> <p>漏洩箇所は、リリーフ弁の頭部に付いている蓋と本体の接合面であった。ここはテフロン製ガスケットでシールされているが、蓋が緩んでいた。</p> <p>リリーフ弁頭部から漏洩した重油は配管を伝わって垂れる際に北風により地面及び雪上へ拡散しており、おおよその漏洩範囲は、4m×2m=8m²であった。漏洩した重油量は明確ではないが、漏洩・飛散の状況から、漏洩量は数リットルと推定される。</p> <p>漏洩発見から拭き取り・回収作業完了まで作業員への接液はなく、人への影響はなかった。なお、漏洩液はA重油であり、PCBは含まれていない。</p>	
事象による影響 （安全への配慮）	<ul style="list-style-type: none"> ・ 応急措置として、漏洩発見直後に増設建屋への重油供給を停止した。 ・ プラズマ溶融炉は年末年始のため、両系とも停止中であった。1/5より1系プラズマ溶融炉を昇温する予定であったが、重油供給再開後に昇温を開始した。なお、2系プラズマ溶融炉は2月14日より昇温を開始し、同月15日より溶融を開始した。
