平成18年10月17日
日本環境安全事業株式会社
北九州事業所長 千葉 高生

北九州 PCB 廃棄物処理施設
二次洗浄室の天井材の一部落下について

二次洗浄室における天井材の一部落下について

日本環境安全事業(株) 北九州事業所

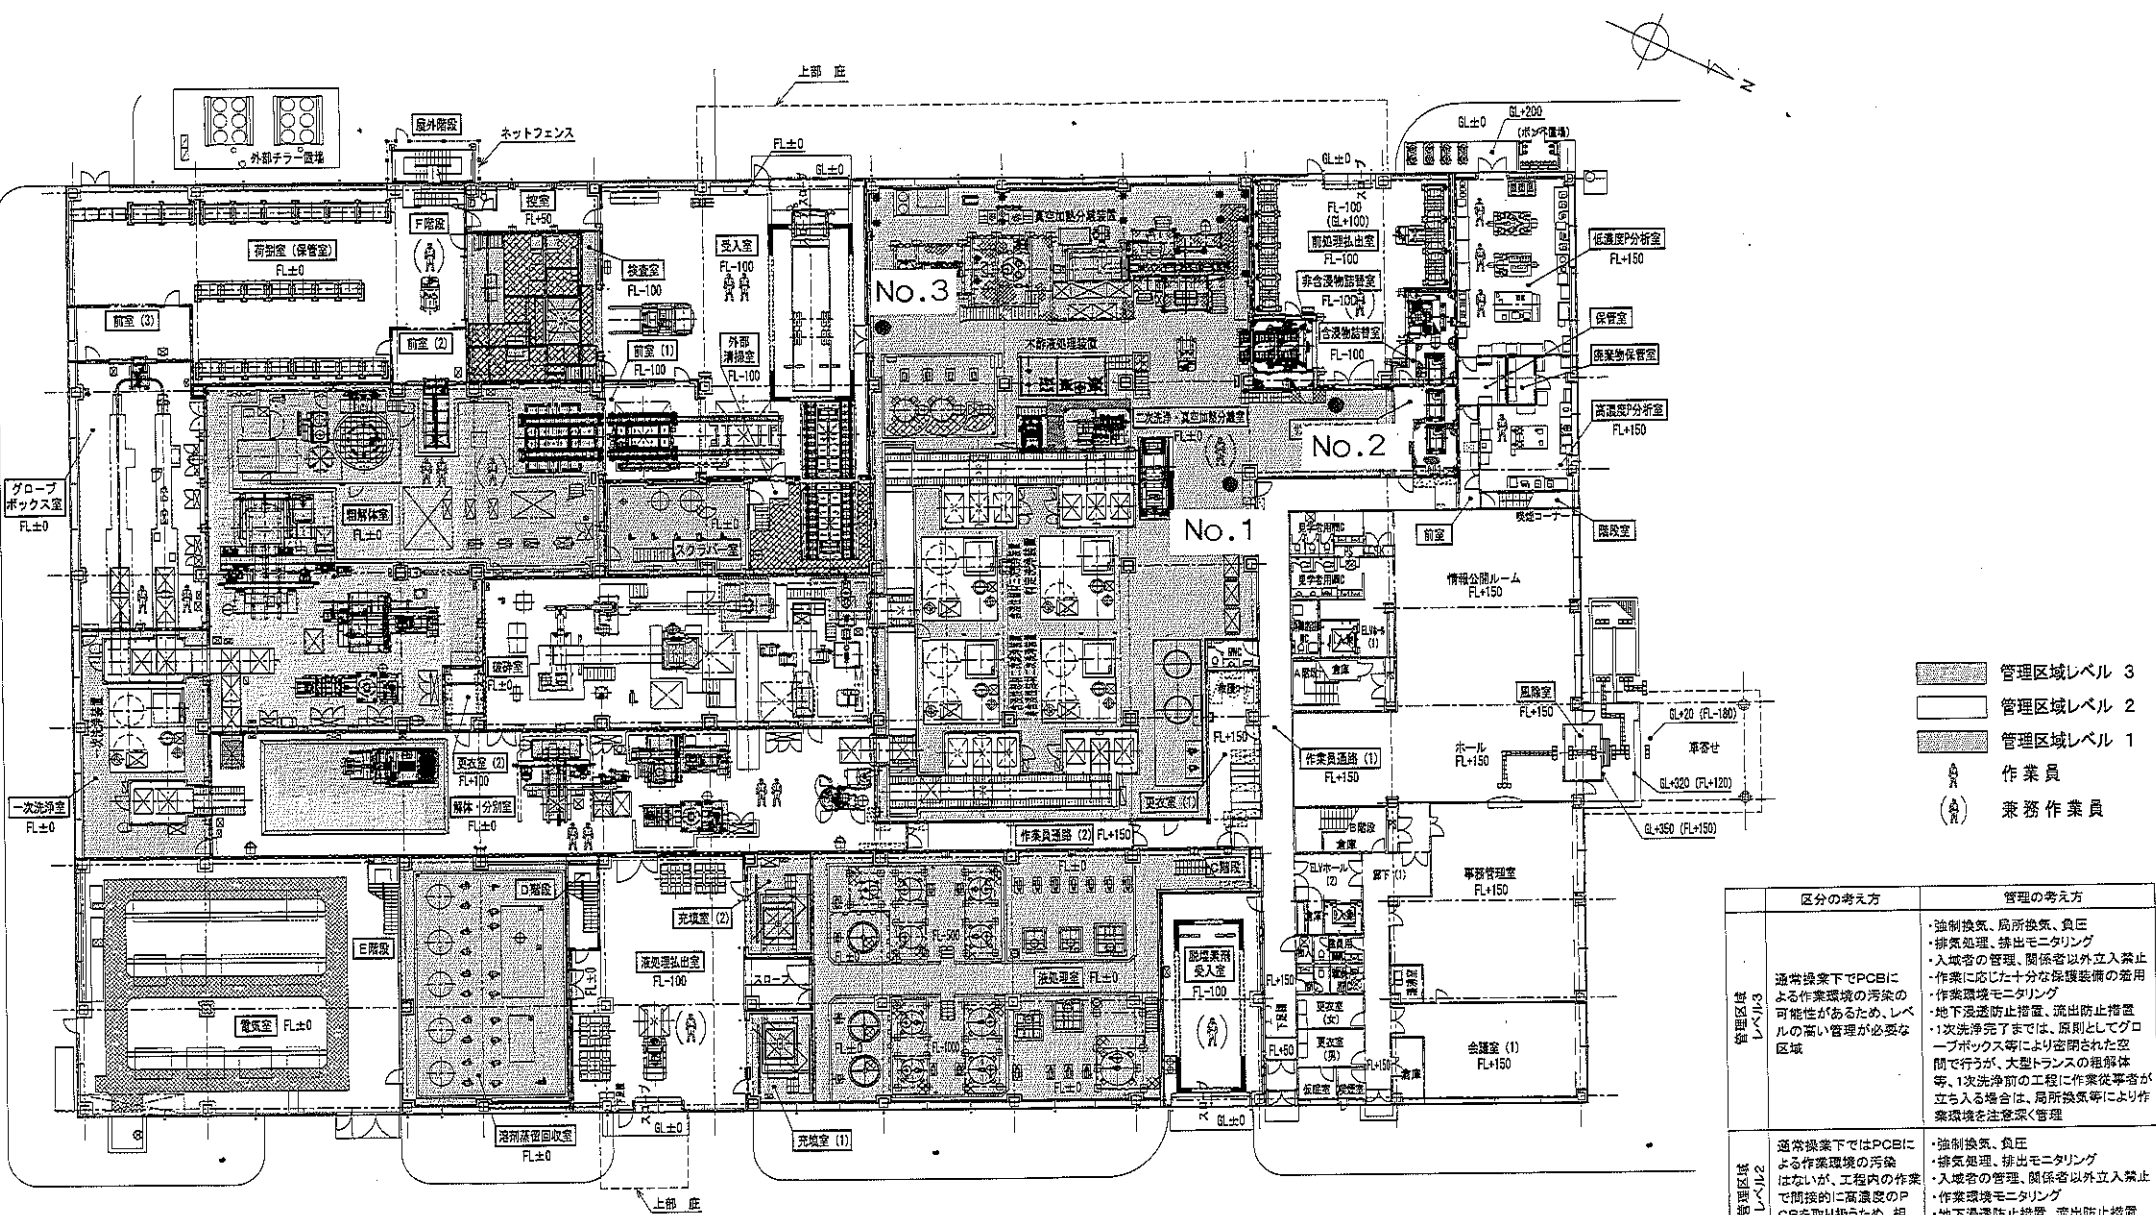
別添2 二次洗浄室内の空气中PCB濃度測定箇所

(2) 二次洗浄室内の空気中の PCB 濃度測定結果は、最大で $0.1 \mu\text{g}/\text{m}^3$ でした。これは、環境保全協定の中の排気出口に係る管理目標値 ($10 \mu\text{g}/\text{m}^3$) の 100 分の 1 であり、環境に影響を与えるレベルにないことを確認しました。(表 - 1)
