東京 PCB 廃棄物処理施設の操業状況

1 施設の稼働状況

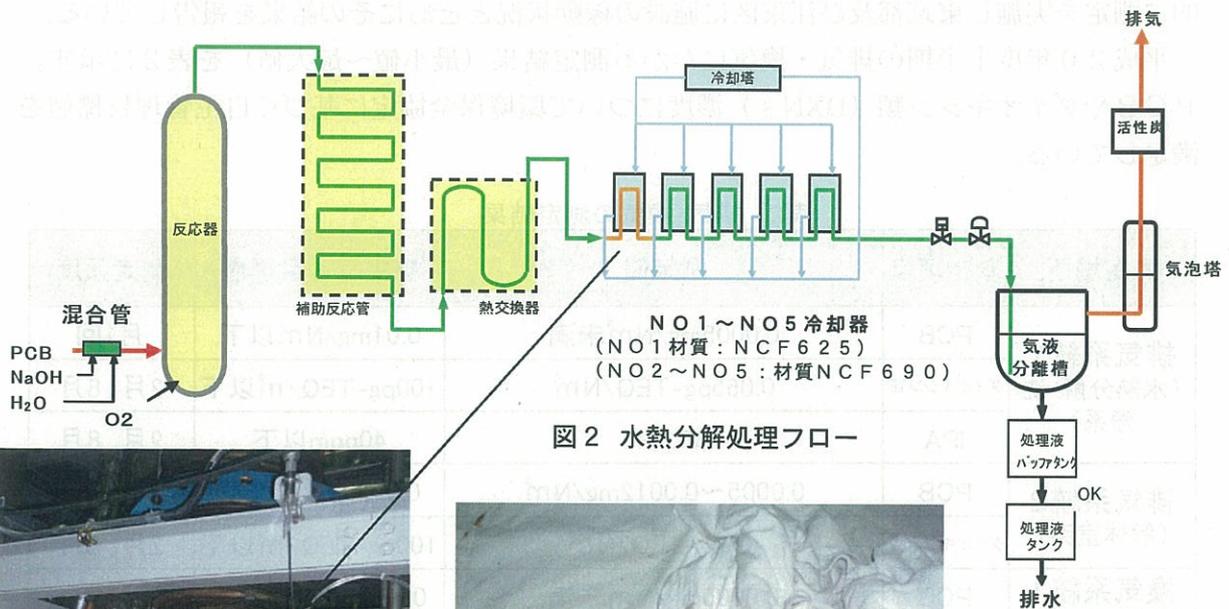
図2 水熱分解処理フロー

水熱分解反応において、処理対象のスラリー（炭化した紙や木を粉状にして水を加えて泥状にしたもの）や処理廃液に含まれる無機物（主にアルミ）は反応器内（370℃）では溶解しているが、後段の熱交換器、冷却器（No 1～No 5 まで5段直列）において温度が低下するにつれ配管内に析出してくる。特に冷却器（160℃～30℃）の配管内（内径 21.2 mm）に析出している。そのため、定期点検工事において管の腐食点検を実施することに合わせて、付着物を事前にアルカリ（NaOH）液により化学洗浄及び加圧押し出しにて除去を行っている。

本年度も昨年同様に化学洗浄を実施したものの、特に第2系水熱反応器においては析出物が多く発生し、その除去作業により No 1 冷却器配管に析出物が圧縮され閉塞的な状態が生じてしまった。再度アルカリ洗浄や硝酸による洗浄を試みたものの除去できなかったことから、No 1 冷却器を取り外し事業所外に持ち出して配管内の閉塞除去を行うこととした。

なお、通常付着物が多くなる場合は温度監視により高温状態が確認できるが、今回はこのような状態は発生せずまた分解処理も問題なく行なわれていた。今後は定期検査時前の除去作業だけでなく早めに化学洗浄を実施することとした。

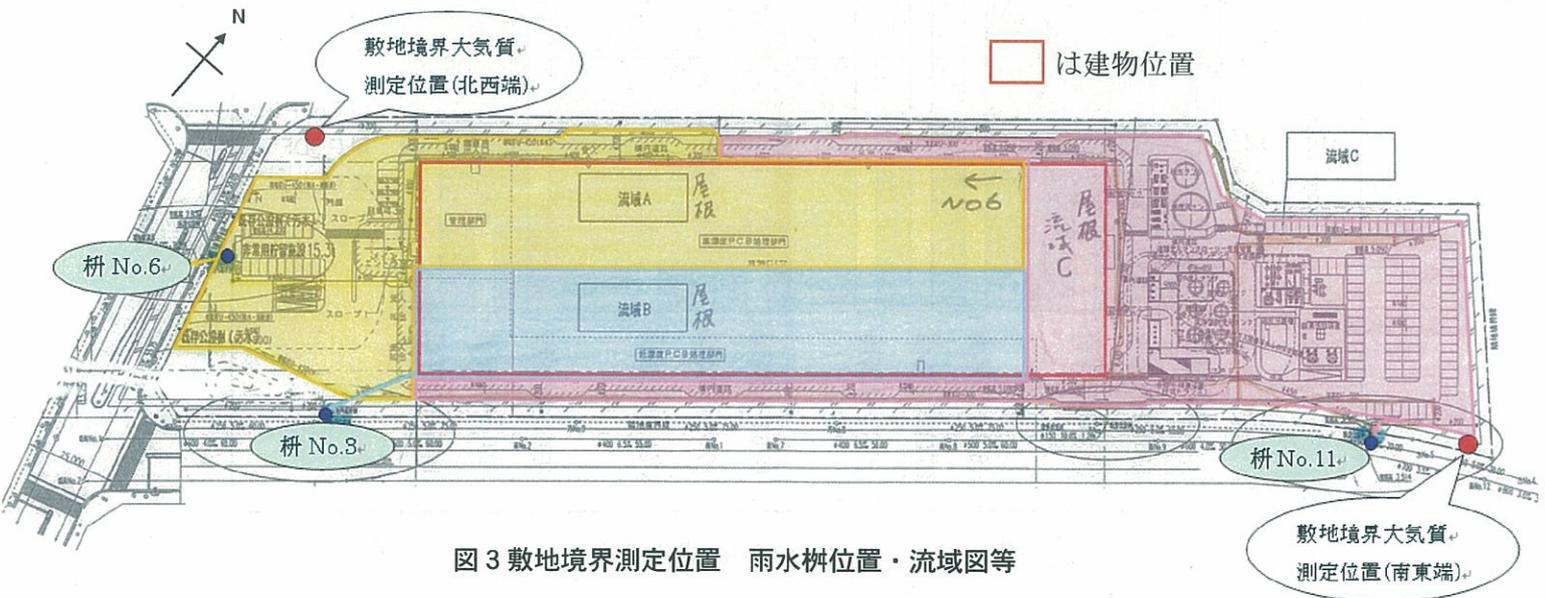
図3 敷地境界測定位置 雨水柵位置・流域図等

敷地境界大気質 DXNs 濃度については、平成19年9月測定時に自主管理目標値の定めはないものの環境基準(0.6pg-TEQ/m³)を超える値(0.62pg-TEQ/m³)が測定されたため、平成20年度においては年4回の測定を実施することとした。5月及び8月におけるPCB及びDXNs濃度はいずれも環境基準を下回る結果となっている。そのDXNsの成分組成については前回と同様にジオキシン類(PCDD)及びフラン類(PCDF)が主体となっている。

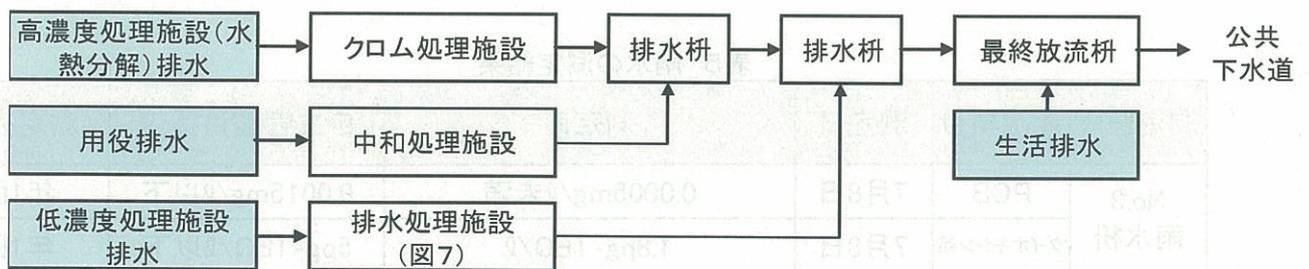
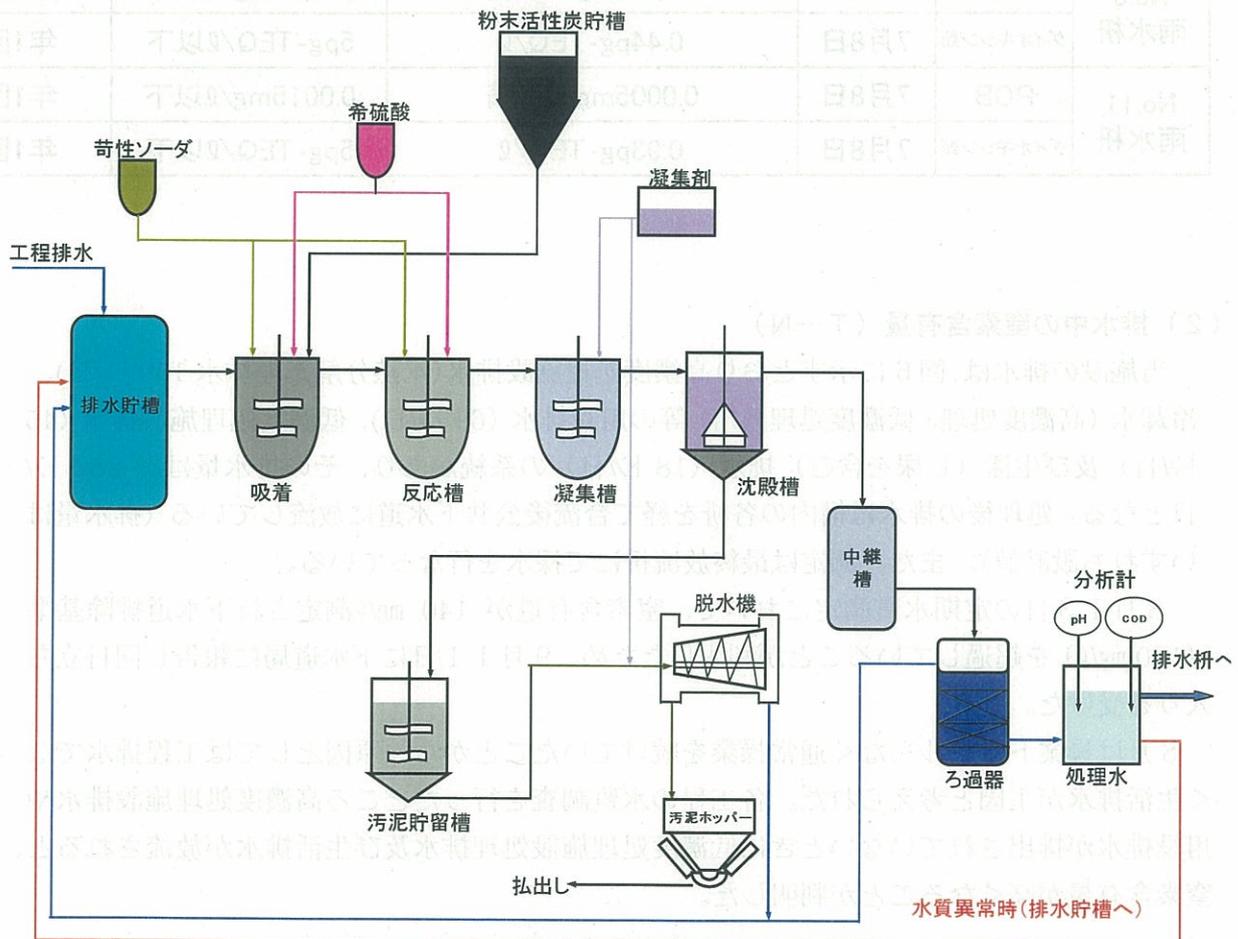
図7 低濃度処理施設排水処理フロー

8月は操業トラブルもなく通常操業を続けていたことから、原因としては工程排水でなく生活排水が主因と考えられた。各工程の水質調査を行ったところ高濃度処理施設排水や用役排水が排出されていないときに低濃度処理施設処理排水及び生活排水が放流されると、窒素含有量が高くなることが判明した。

なお、表6に下水道局が立ち入りした時の測定結果を示す。立ち入り時には8月時と同じ条件で運転していたが基準は超えていなかった。
