## 東京PCB廃棄物処理施設の操業状況（下半期）

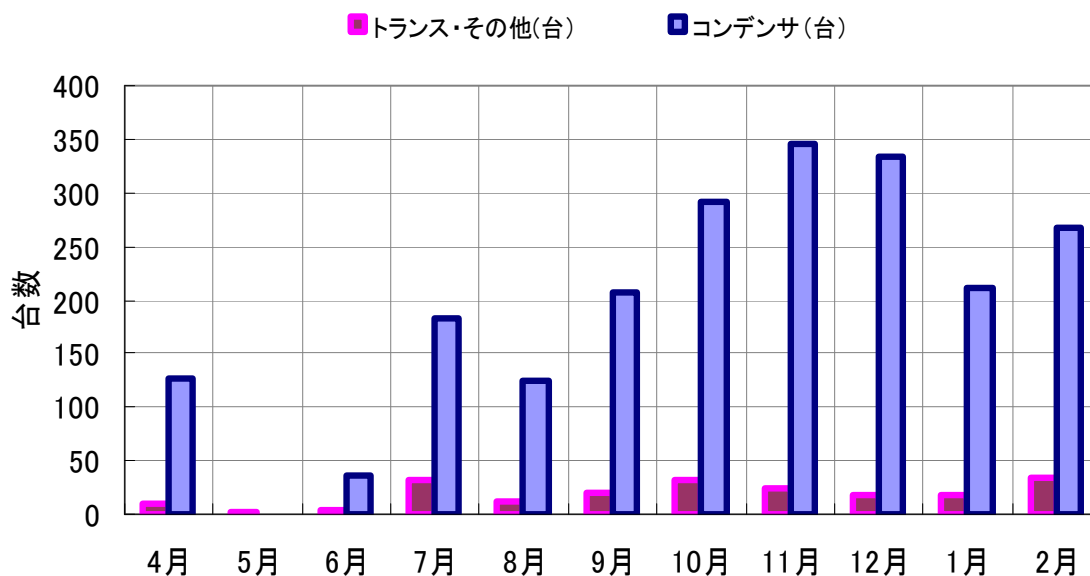
図1 トランス・コンデンサ処理台数

高濃度処理施設の9月以降の処理状況については、水熱分解設備の冷却器の改善対策を実施しながらの稼働となったが概ね安定的な処理ができている状況である。9月は水熱分解設備3系列運転を実施しトランス・コンデンサも処理計画に近い台数を処理した。10月から11月は第1・2系の運転として順調な運転ができ、11月にはコンデンサの処理数は300台を超えることとなった。これは主に10月から前処理部門（受入れ払出し作業は除く）において、平日だけでなく土日にも操業を開始したことによるものである。12月は上旬に水熱分解設備の3基運転を実施したあと点検工事及び年末年始休業のため順次停止した。

1月には水熱分解設備において、第3系の酸素流量調整弁故障、液体酸素供給ポンプ故障、また、トランス解体については容器切削工程の五面加工機故障、コンデンサ解体については素子断裁工程のセンサー故障により素子の供給ができなかったことから、いずれも2月中には回復しているものの処理量は計画を下回る結果となってしまった。

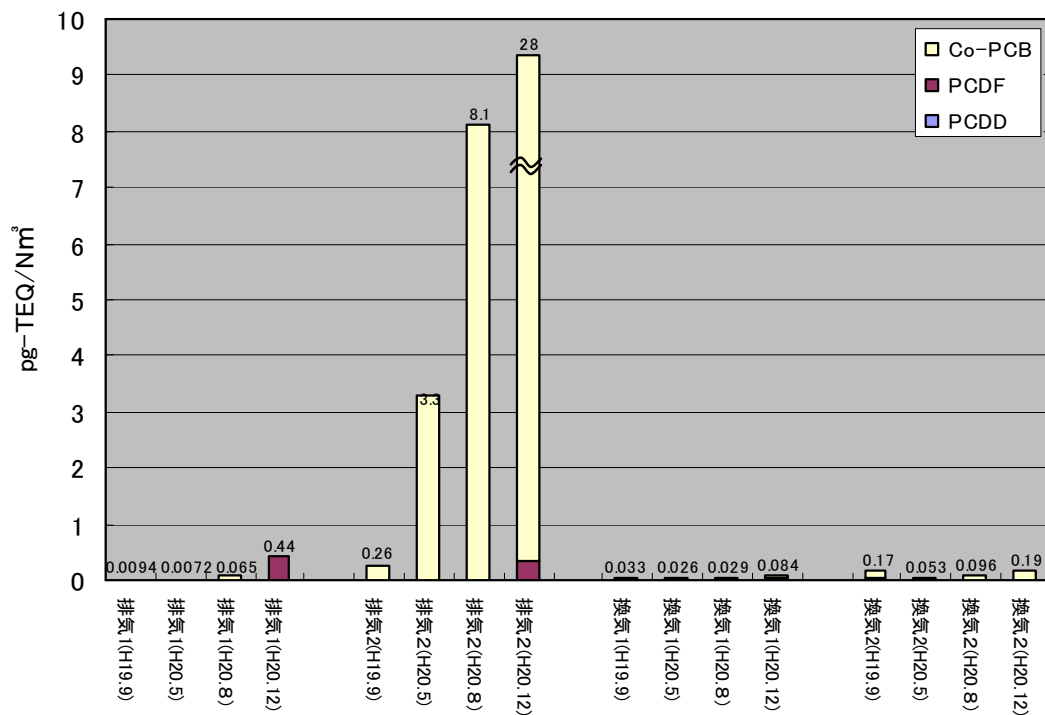
図2 排気中DXNs成分組成

次に、平成19年9月と平成20年度における排気のDXNs成分組成を図2、敷地境界大気質のDXNs成分組成を図3に示す。平成20年12月は、排気系統2（コンデンサ解体等の前処理解体系）のDXNsが高い傾向を示したため、排気を洗浄するスクラバ油のPCB濃度管理を強化するとともに活性炭を交換することとした。また排気及び換気に僅かにフラン類（PCDFs）が検出されている状況であるが、運転方法及び作業内容について特に変更はしていない。

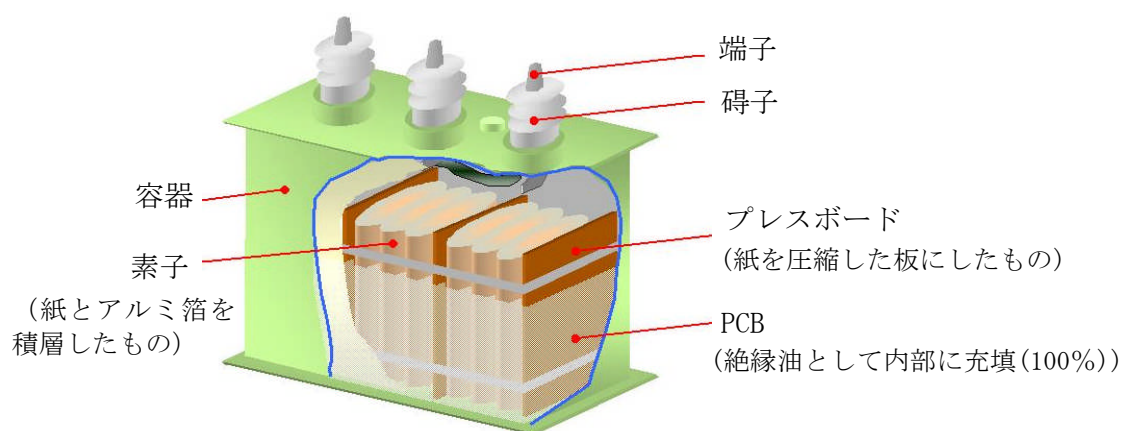
参考図1 コンデンサ構造図

コンデンサ内の素子（主に絶縁紙とアルミ箔：参考図 1 コンデンサ構造図参照）は裁断設備にて 5cm 目に細かく裁断したあと、予備洗浄工程に送られ溶剤にて洗浄を行なっている。汚れた溶剤（予備洗浄液）は回収し蒸留精製して再利用している。

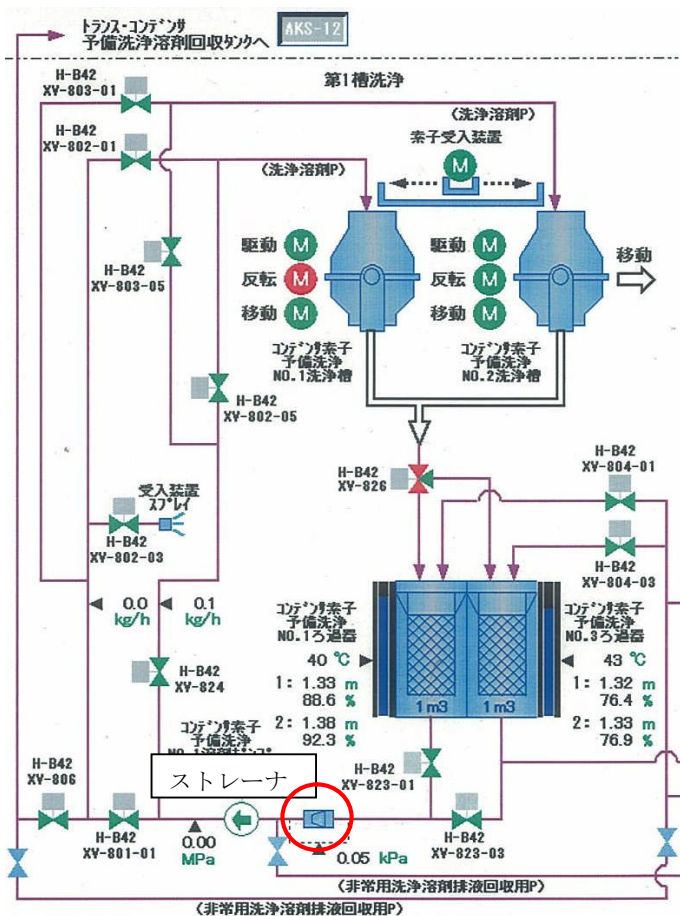
図5 素子予備洗浄フロー

午前 0 時頃、ストレーナ室から液が漏れているのを見つけたため、同室のドアをあけたところストレーナ B の蓋部からの漏れを確認した。直ちに蓋を締め直すとともにバルブによりストレーナ A に切り替え、現場操作盤にて流入口バルブを閉止した。（図 5 素子予備洗浄フロー）

第 1 段目の予備洗浄液のため、PCB 濃度は 5000ppm と推定した。原因は、ストレーナ B 蓋固定金具の爪の掛りが浅く、ポンプの発停により通液 30 分後に金具がズレて蓋部から漏れたものと推測される。オンラインモニタリング上、排気中の PCB は検出されておらず環境中へは排出されていない。

ストレーナ清掃については、これまでもトラブルが発生していたことから漏れ確認等手順の見直等を行っていたところである。対策として更にストレーナ洗浄の清掃チェックリストによる作業漏れのチェック及び漏れ点検シートを掲示しかつ漏洩検知センサー（パトライト警報付）を設置するとともにパトロール時に外部から確認できるように覗き窓付のドアへ変更した。また、引き続き教育等により再発防止の徹底を図った。

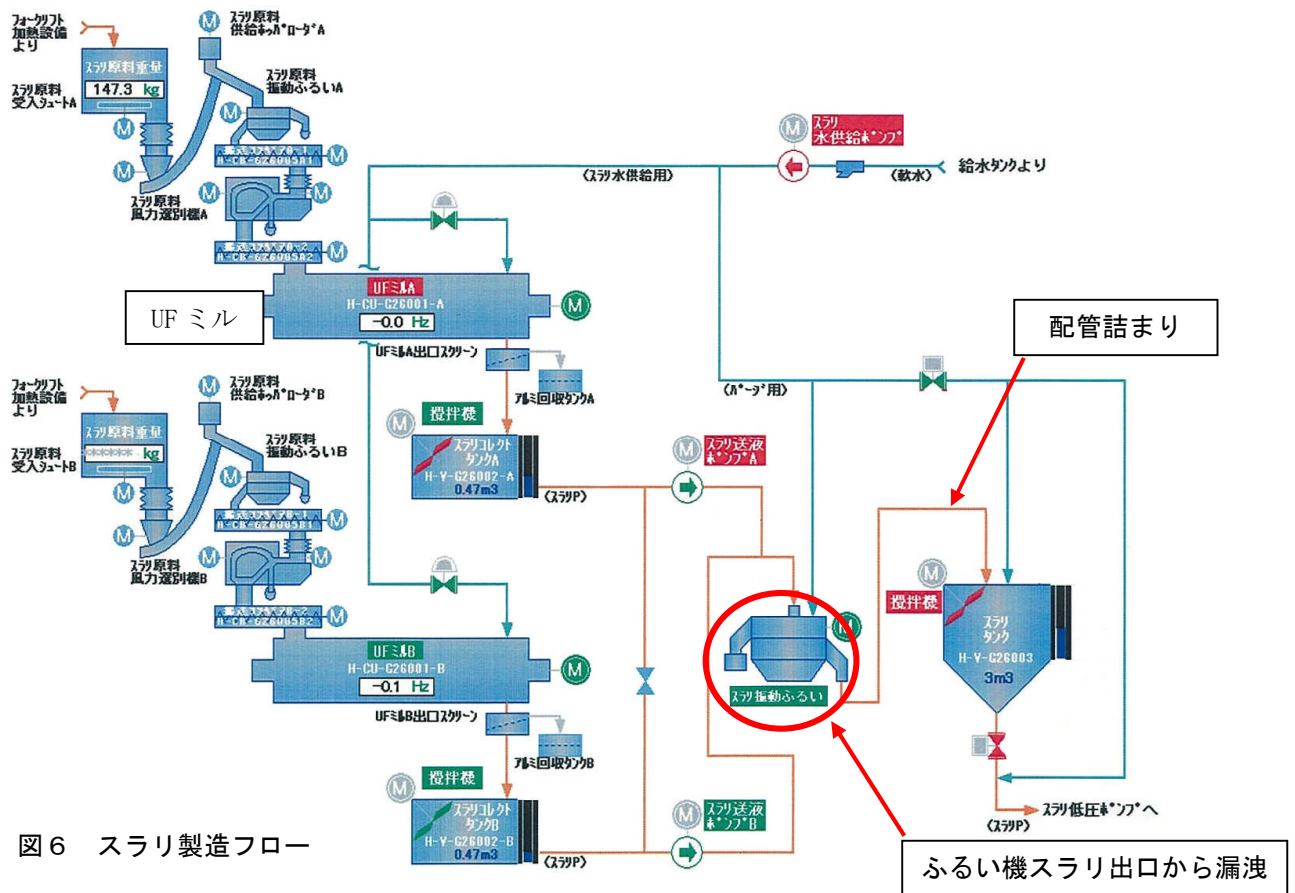
図6 スラリー製造フロー

PCBを含んだコンデンサ・トランスの素子（紙類）等については、真空加熱処理後、UFミル（ウルトラファインミル：紙や木を粉砕して微粒子にする機械）にて粉砕して水とまぜスラリ化する。スラリは更にUFミル隣室2階グレーチング上に設置している振動ふるいを通した後、スラリタンクに貯留し水熱分解設備に供給している。（図10 スラリ製造フロー）

漏れ箇所はふるい機出口に設けられている空気抜き穴部からであり、漏れ量は水供給量及びスラリ貯留タンクレベルから判断して、200程度が防液堤内に漏洩し、1階床には20程度落下したと思われる。

ふるい機からスラリー貯留タンクを結ぶ配管内を器具で突いたところ、詰まりが解消したことから原因は、配管上部の付着物がはがれ配管途中の曲部に留まり、徐々に閉塞状態に至ったものと推定される。

以前のトラブル発生時に、配管の広径化等基本的な対策はすでに講じていたことから、本件トラブル対策として、配管の定期的な清掃の実施、及び空気抜き穴からの排出物を受タンク部へ導くフレキシブル配管を追設した。

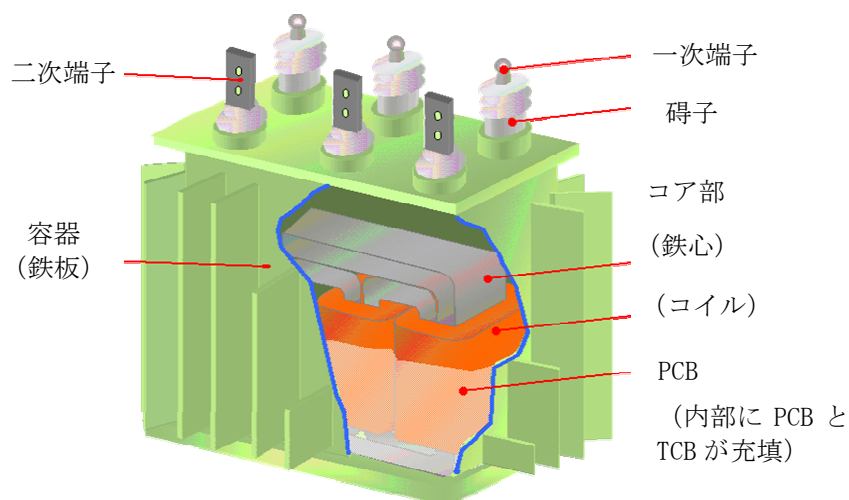
参考図2 トランス構造図

平成20年4月、3階コア解体作業の作業員4名の手・顔に赤い発疹がみられたため、産業医による診察を受けた。有機溶剤による発疹に類似していると診断され薬剤塗布の治療がなされた。発疹したと見られる作業は、薄い鉄板が積層された、自動で解体できない小型のコア鉄心（予備洗浄・解体前洗浄済み）を作業員が1枚1枚剥がすもので、原因は鉄板間のスキマに付着した絶縁油（トリクロロベンゼン：TCB）によるものと推定された。

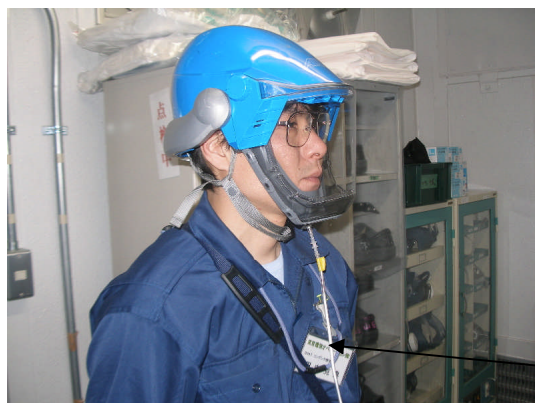
写真13 保護マスクフィット測定：  
全面形陽圧式マスク内に測定管を入れて、マスク内外の粒子量を測定することによりフィット性を確認する。

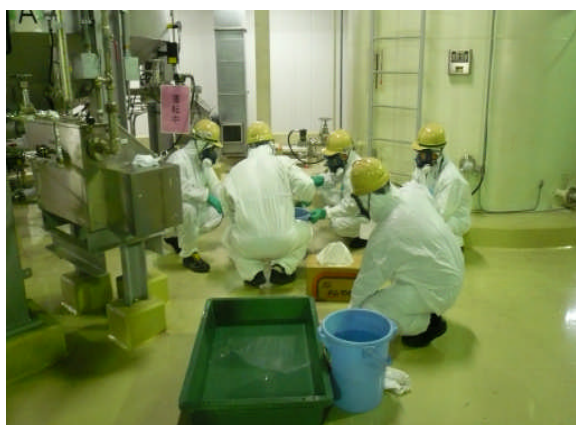
写真１４ 漏洩油回収作業

総合防災訓練については年３回実施する計画であり、今年度は１回目を９月４日、２回目を１２月１５日に実施し、３回目は３月１１日に実施する予定である。１２月に実施した訓練内容は、「地震により建屋内のＰＣＢタンクからＰＣＢ油が漏洩」という想定のもとで実施し臨港消防署にも立会をいただいた。具体的には、当事業所の自衛防災基本任務表及び手順に基づき、対策本部及び現地指揮本部の設置、関係機関への通報、漏洩物の回収、見学者の避難誘導等とした。当社職員を含め１０８名が参加した。訓練終了後、臨港消防署から「地震発生時に対する自分自身の安全確保や広域災害に対する自衛防災隊の役割の重要性」等について指摘をいただくとともに、訓練については概ね良好との講評をいただいた。前回の防災訓練で課題のあった現地と本部間等のトランシーバーの混信については、多チャンネルを利用することにより混信を防ぐことができた。
