東京 PCB 廃棄物処理施設の操業状況

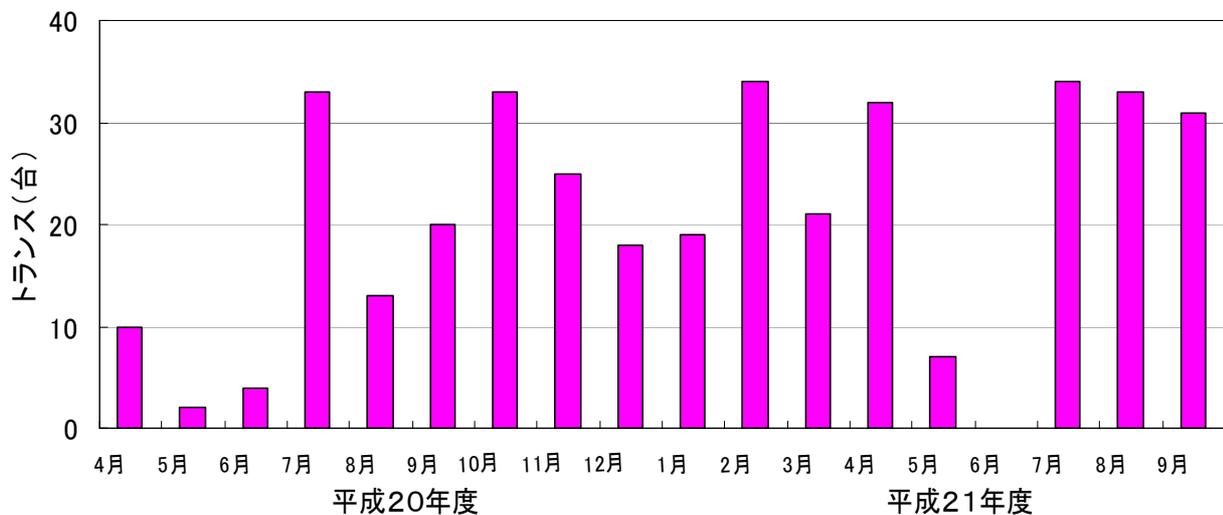
図 1 高濃度処理施設の処理量推移(トランス)

図 1 及び図 2 に示すとおり、高濃度処理施設における平成 20 年度から平成 21 年 9 月までのトランス及びコンデンサの処理状況は、水熱分解設備の冷却器の詰まり対策（後述）を実施しながらの操業となっているものの、昨年（平成 20 年度）の定期検査工事以降、概ね安定的な処理が継続できている状況である。また、PCB を含む油（ドラム缶受入）については、受入量を増やし処理を行なっている。

平成 21 年度における操業状況を表 1 に示すが、4 月はトランス、コンデンサ共に順調であり、コンデンサについては 400 台を達成した。5 月は定期検査工事（5 月 11 日～6 月 17 日）準備のため工程内に滞留した仕掛品を優先処理したため、また 6 月は洗浄設備からの排気を処理する有機溶剤処理装置からのドレン排水漏洩トラブルのため、それぞれ処理台数が減ることとなった。7 月から 8 月は大きなトラブルはなく 8 月のコンデンサ処理台数は 407 台を達成した。

なお、安定運転、処理量の増加のため以下の対策を行なった。
 ①平成 20 年 5 月：洗浄液（IPA）の蒸留精製設備改善による能力増、水熱分解塔への PCB 供給配管閉塞改善のために循環ライン設置
 ②平成 20 年 10 月：液中切断等の機器故障未然防止のためメーカーによる月次点検開始、解体設備の連続操業化（5.5 日→7 日/週）
 ③平成 21 年 4 月：解体処理作業者の人員増（コンデンサ解体班の 7 人体制等）
 ④平成 21 年 8 月：新しいオンラインモニタリング装置の運転（後述）、水熱分解設備液体酸素供給ポンプの交換。

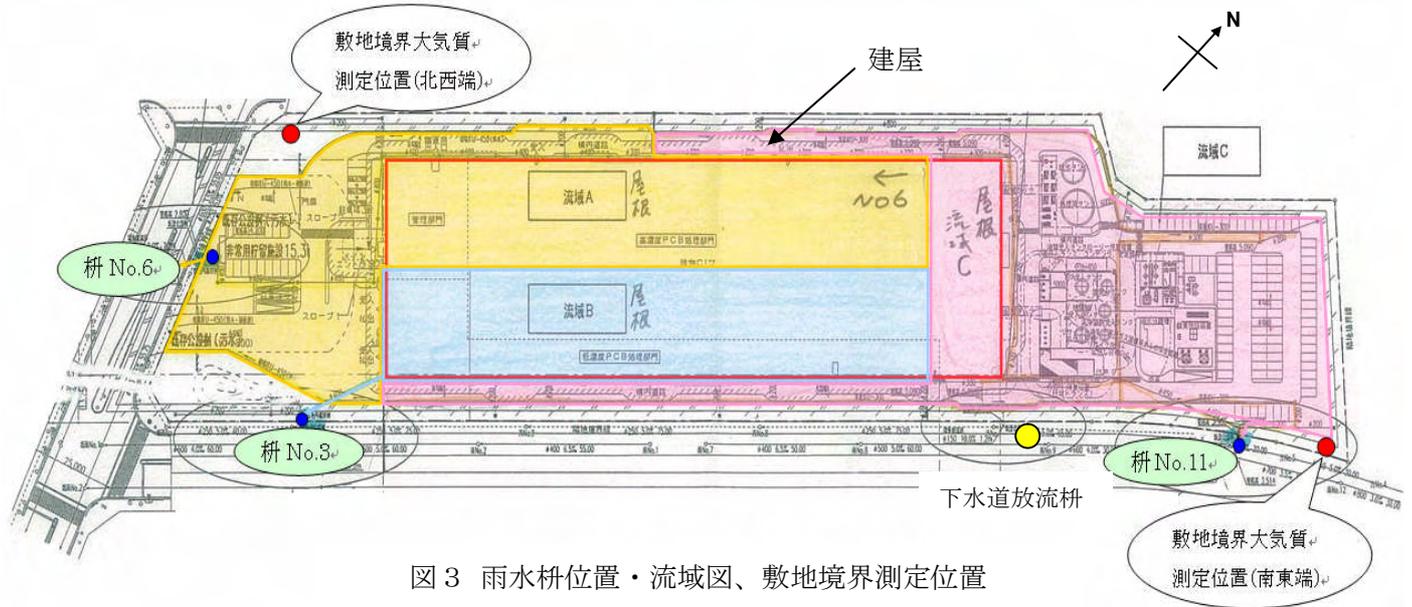
図3 雨水枡位置・流域図、敷地境界測定位置

雨水は敷地内 3 箇所の放流枡から東京湾に放流している。敷地内の側溝及び排水枡については清掃を行い各放流枡等に活性炭を設置している。雨水中の PCB 及び DXNs 濃度については、表 4 に示すとおり処理施設奥側(東側)域を集水している No.11 雨水枡の DXNs 濃度が高めであった。

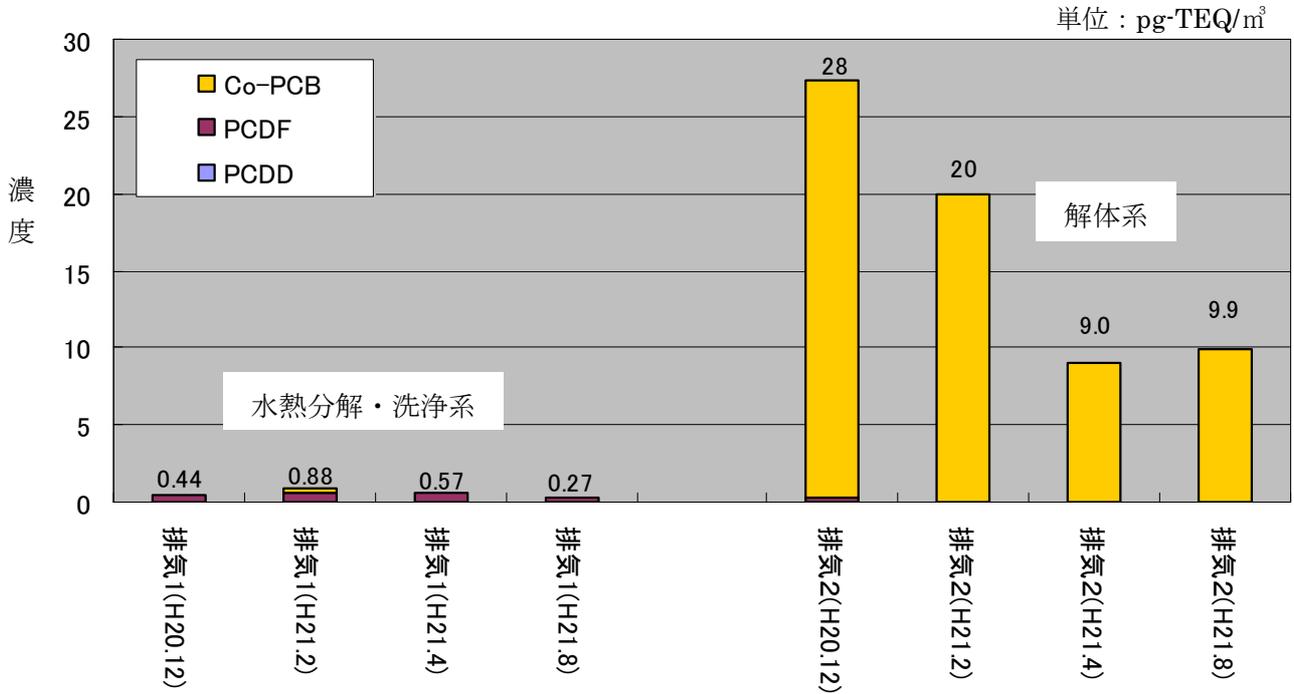
図4 排気 の DXNs 成分組成

排気・換気の DXNs 成分については、解体系は Co-PCB が大半を占めており、水熱分解・洗浄系にはフラン類が含まれていることがある。

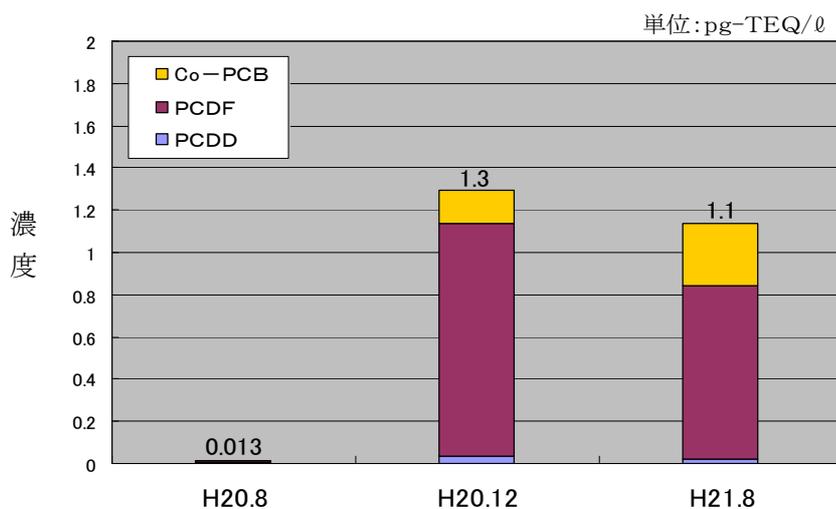
図6 排水の DXNs 成分組成

排水、雨水及び敷地境界大気質の DXNs 成分については、フラン類が多く含まれている。

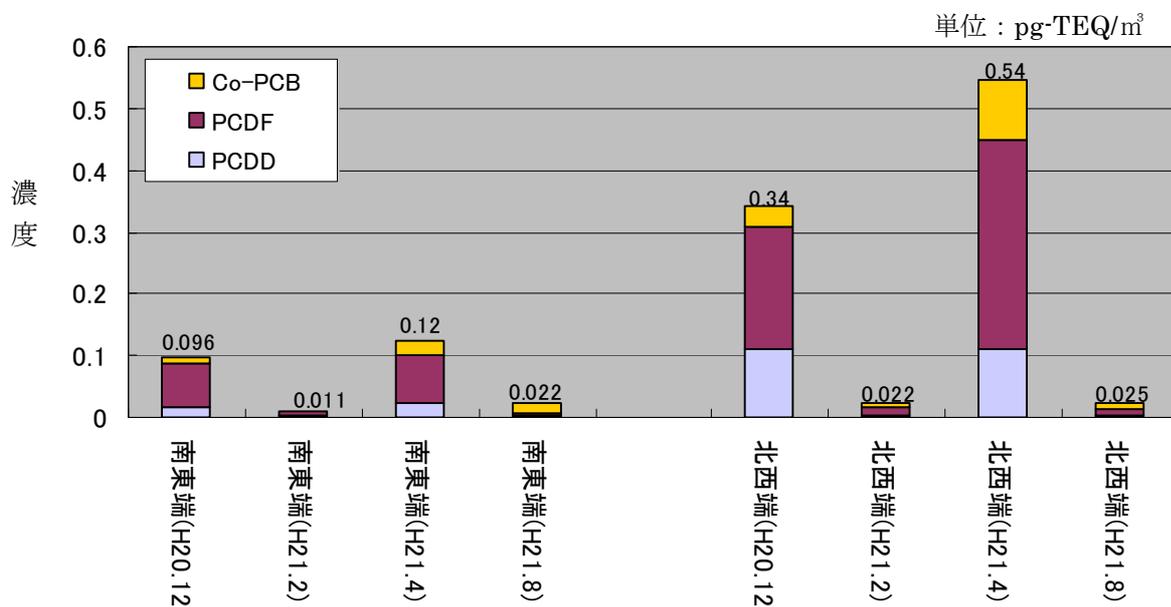
図8 敷地境界大気質の DXNs 成分組成

直近1年の敷地境界におけるPCB及びDXNsの大気質測定結果は表5、表6に示すとおり、環境基準値等を満足している。なお、DXNsの4月の測定値が他の月より高めの数値となっており、環境保全協定書では測定頻度は年1回としているが、引き続き自主的に年4回測定し注意深く経過を観察していくこととしている。
