## 東京PCB廃棄物処理施設の操業状況（平成22年度下半期）

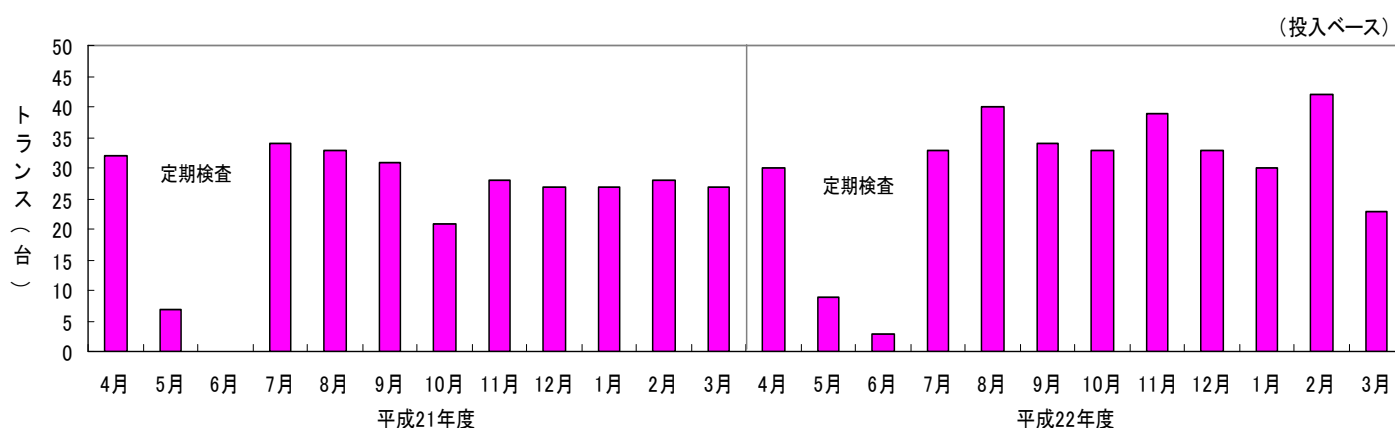
図1 高濃度処理施設の処理量推移(トランス)

平成22年度の高濃度処理施設の稼働状況は、処理台数及び処理量（PCB分解量）とも平成21年度合計を上回っている。コンデンサ処理台数においては、各月とも概ね400台から500台を処理しているが、8月から9月に素子気流搬送ダクトの閉塞トラブル等が発生し、平成23年3月には東日本大震災の影響を受け一時的に稼働を停止したことから計画値を下回った。

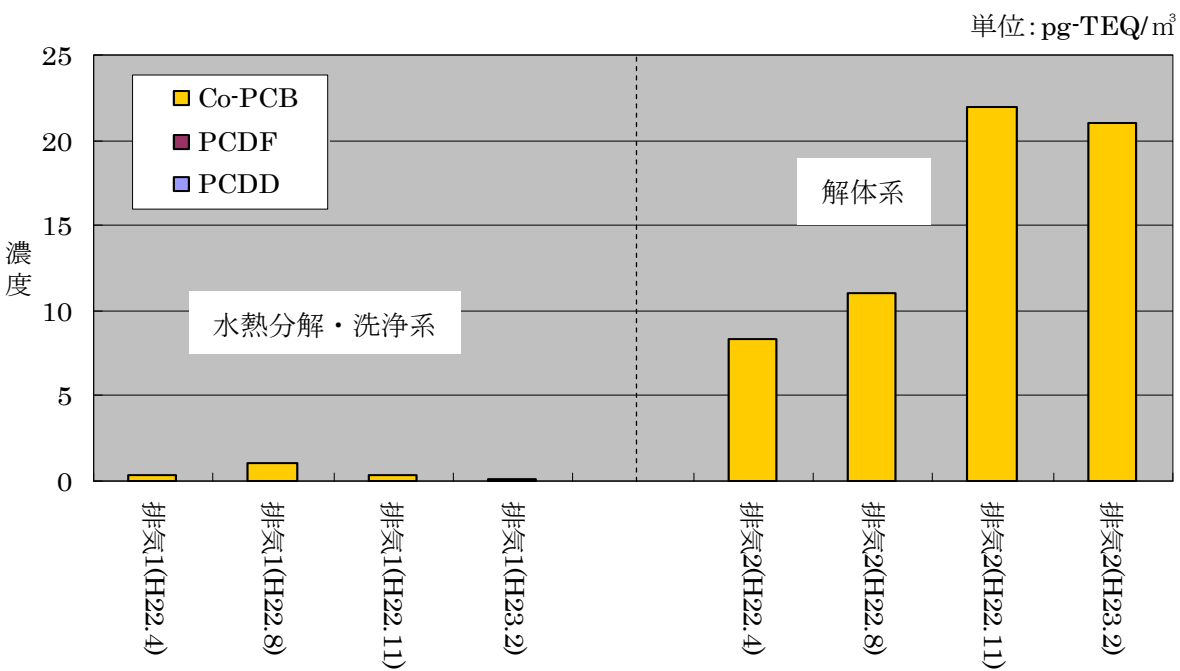
図 5 排気 DXNs 成分組成

次に、排気・換気の DXNs 濃度の成分組成を図 5、図 6、敷地境界大気質の DXNs 成分組成を図 7 に示す。排気・換気の DXNs 成分については、Co-PCB が大部分を占めており、敷地境界の DXNs 成分についてはフラン類（※）が多く占めている。

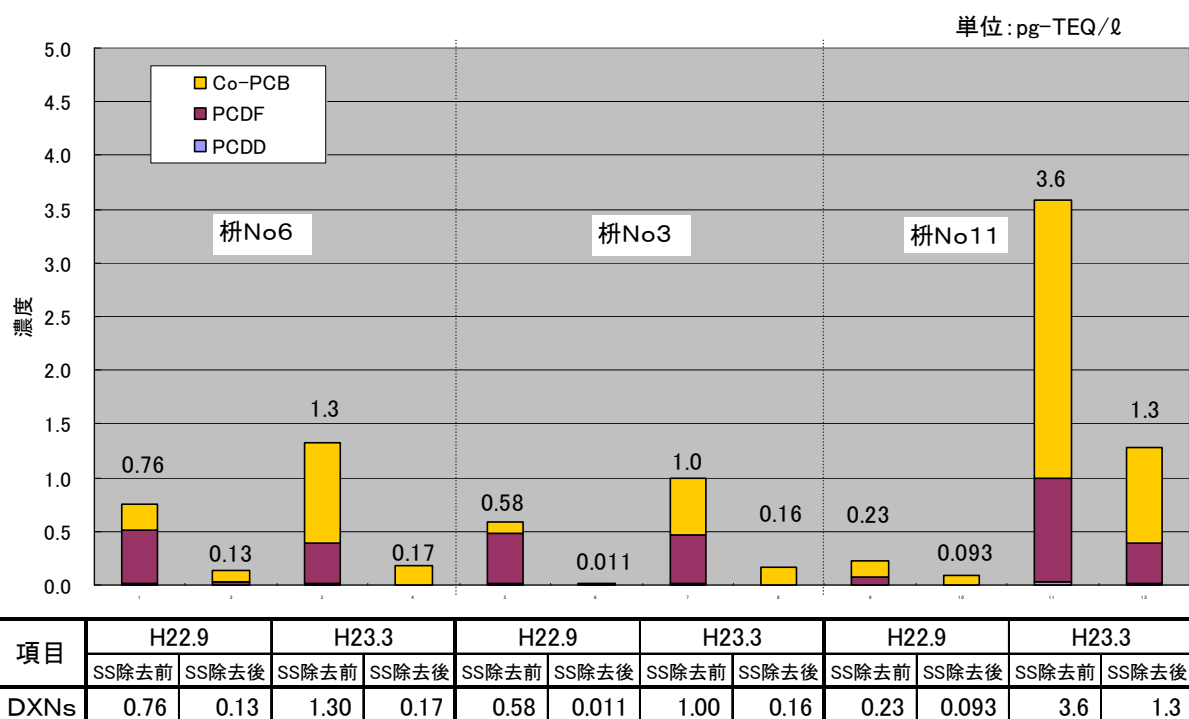
図8 雨水(放流枡)DXNs成分組成

雨水(出口放流枡)のDXNs成分を図8に示す。PCBとフラン類が多く占めている。

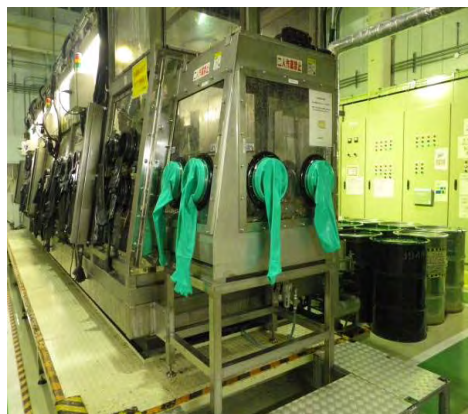
写真3 PGの改善

PGは損傷があった場合や長時間使用しているとPCBが染み出し、作業従事者のインナー手袋に付着してばく露する恐れがあるため、損傷がない場合でも定期的に交換（PCBの接液が多い作業箇所は3日で交換）することとしている。

このため、PGの長寿命化（対浸透性の向上）も含め在庫確保を目的として新規にPG（ニトリル製、緑色）を開発することにしたものである。平成23年2月から採用を始めているところであるが、作業従事者からは操作性において好評を得ている。なお、PCB浸透試験の結果から接液の多い作業箇所の交換は5日毎とした。

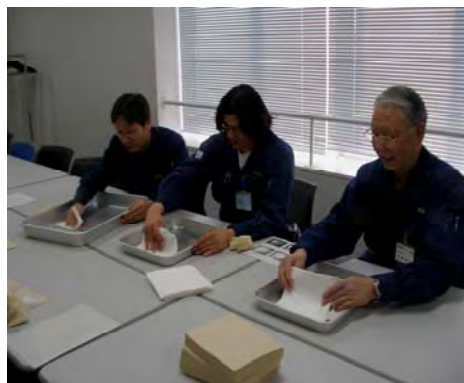
写真5 拭き取り清掃方法演習

| 月 日 | 件 名 | 内 容 |
|---|---|---|
| 2月23日他 | 拭き取り清掃実習 | 前処理班を対象に、PCB を含む少量の洗浄液漏洩時に洗浄液の汚れが拡大することないように、ウェスによる拭きかたの実演習を行なった。(写真5) |

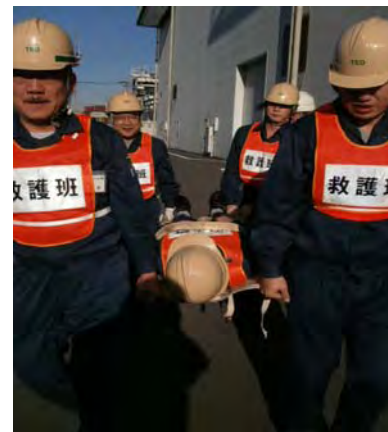
**写真6 12月防災訓練（救護活動）**

| 実施年月日・想定事象 | 具体的内容 |
|---|---|
| 平成22年12月8日<br>日常のパトロール中に建物内タンクから灯油漏洩を発見 | 建物内のタンクから灯油が漏洩、対策本部及び現地指揮本部を設置し、漏洩油回収、回収中にケガ人の発生及び同人の救出。各所への連絡と記録。(参加人数 85 名、 <u>写真6</u> ) |
