## 東京 PCB 廃棄物処理施設の操業状況 (平成23年度上半期)

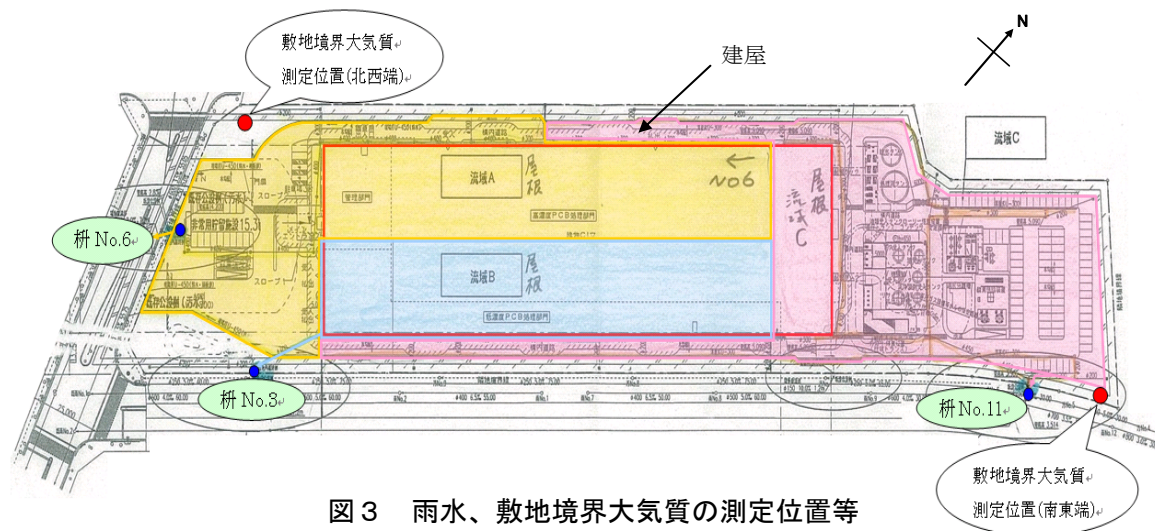
図 3 雨水、敷地境界大気質の測定位置等

表5及び表6に、敷地境界における大気質の測定結果を、図3に測定位置を示す。PCB、DXNs（年間平均値）とも環境基準値を下回っているが、8月の測定において「南東端」において環境基準を超えるDXNsが測定された。測定位置は、これまでの「北西端」と異なっている。なお測定時の「南東端」は当事業所から風上にあたる。

当日の風向は「東北東」、風速は最大5.5m/sであった。サンプリングの高さは地上1.5mであることから、風の影響により比較的高い濃度の物質を巻き込んだことも考えられる。このために9月6日に再測定を実施したところ、南東端で0.030 pg-TEQ/m<sup>3</sup>であり、北西端で0.074 pg-TEQ/m<sup>3</sup>であった。この時の風向は北東から北北東、風速は1.5～5.3 m/sであった。

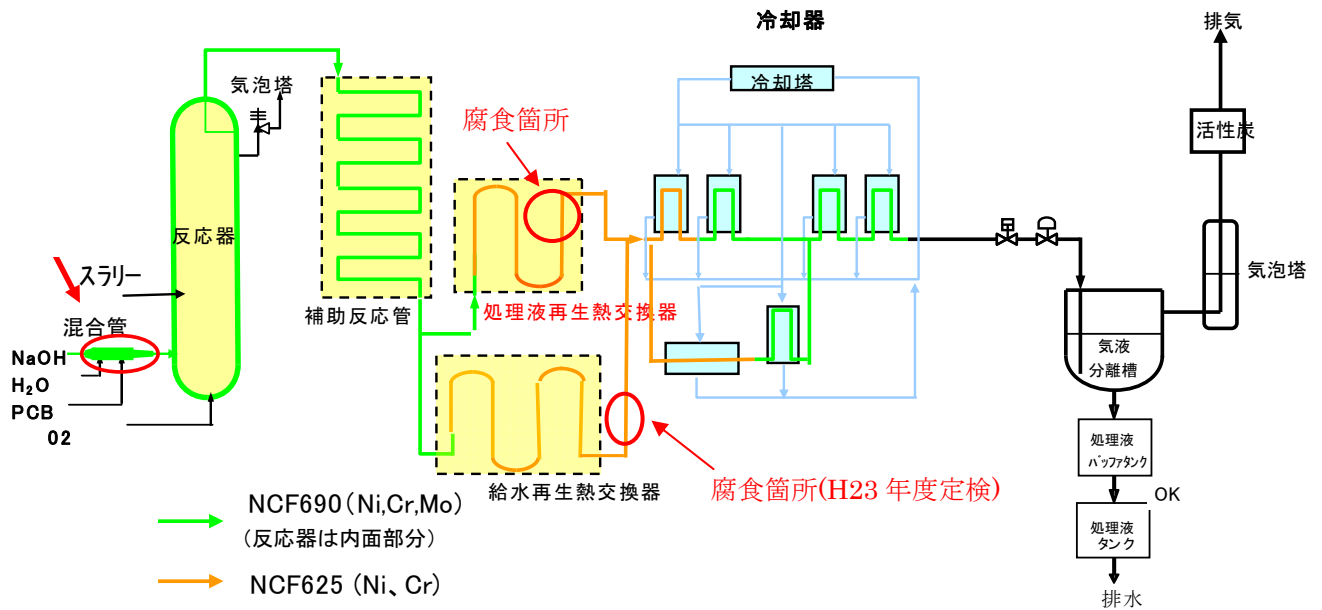
図8 水熱設備概略系統図

水熱分解設備の腐食状況の確認は、毎年の定期点検時に実施し、腐食が確認された場合には管の交換等の対策を早めに講じることとしている。平成23年度の定期点検においては、No3 給水再生熱交換器の出口側連絡管で孔食が発生していることが判明した。点検結果の概要を以下に示す。

冷却器	NCF625(1段目)及び NCF690(2~5段目)	6.4mm	21.2mm	290m	ファイバー目視 インナーUT	毎年6月定期点検	H23.6	肉厚及び外観検査の結果、異常は無かった。
混合管	NCF690	36mm (胴部)	114mm (胴部)	980mm	ファイバー目視 UT	H22年12月臨時点検 毎年6月定期点検	H23.6	平成22年末の点検でNO.1系は腐食の進行が見られたことからH23年2月に混合管の交換修理を実施。No.2、No.3系は、平成23年度の定期点検で混合管の交換を実施した。 平成23年年末にNo.1系の肉厚測定を計画している。また、平成25年5月定期点検で3本とも更新を計画中である。

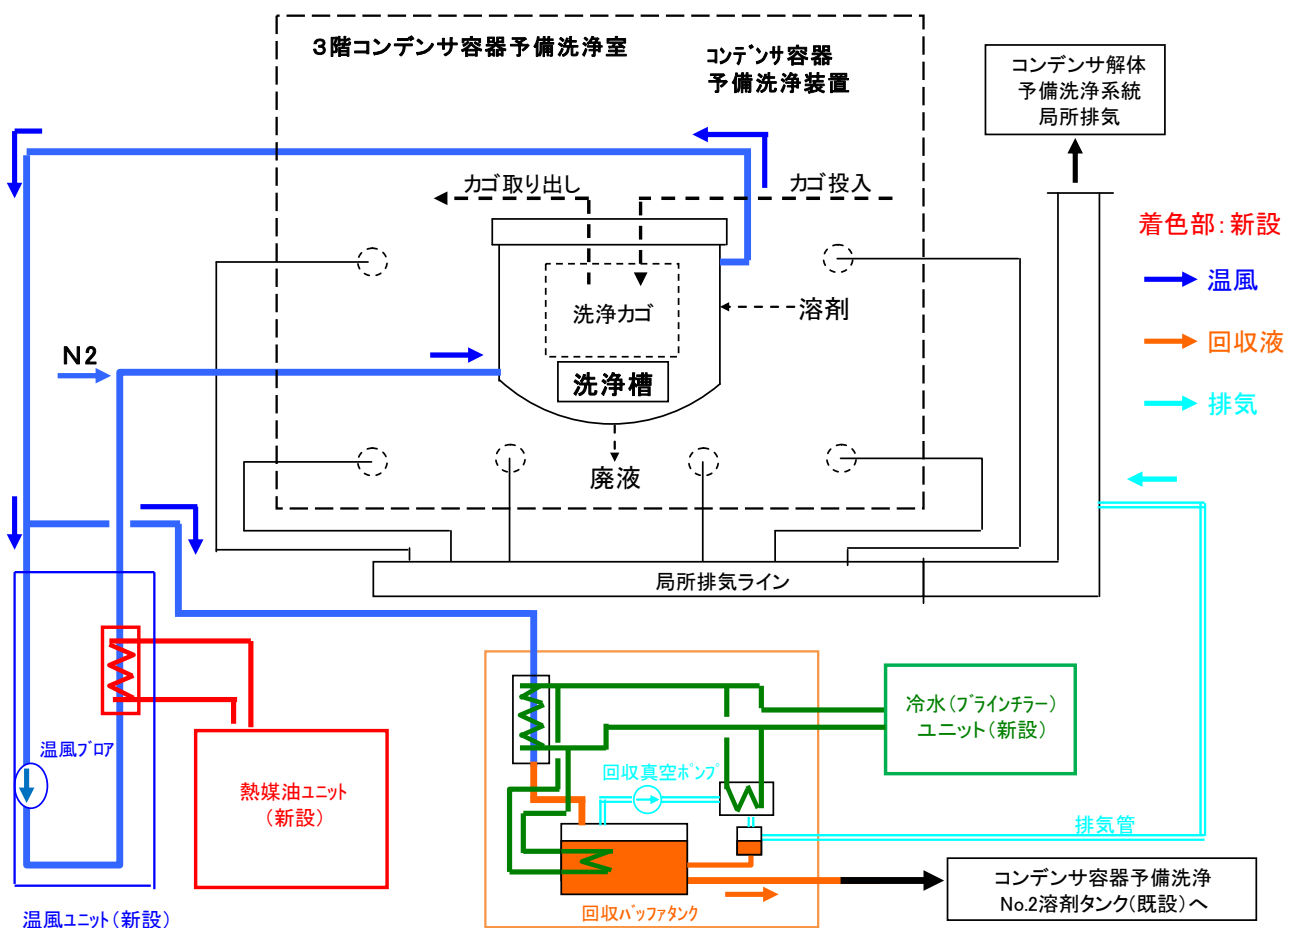
図10 NS乾燥装置概要図

コンデンサ容器は抜油後に解体・予備洗浄後、コンデンサ解体室からコア解体室（レベル2管理区域）までフォークリフトにて搬送され、切断して最終洗浄用のかごに詰められる。この搬送過程でコンデンサ容器等に付着した洗浄液（NS）が床に垂れ、蒸散することにより両室の作業環境中のPCB濃度が高まり課題となっていた。

NS 乾燥装置の設置による、溶剤回収量は3~50/バッチであった。この改造に合わせ、溶剤交換量を従来は一度に4 m<sup>3</sup> (5バッチ洗浄後) 交換していたものを、バッチ毎に1 m<sup>3</sup>ずつ交換したこともあり、洗浄溶剤中のPCB濃度は、1,500ppm程度(設計濃度3,000ppm)であったものが、8月には430~770ppmに低下した。

【変更】 液入れ → 洗浄1回目 → 液戻し → 液入れ → 洗浄2回目 → 液戻し → 乾燥 → 減圧

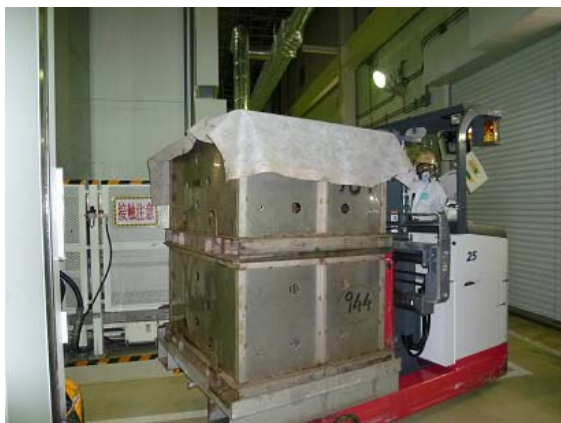
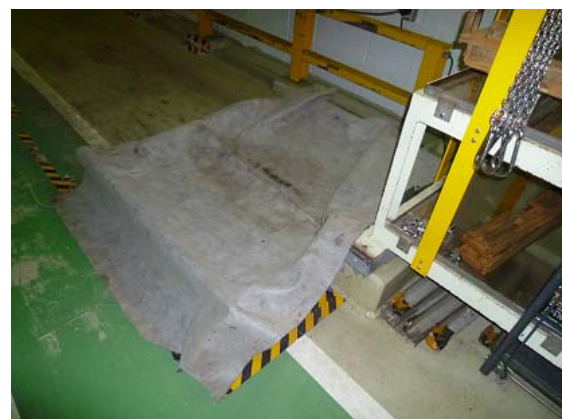
写真2 コンデンサ容器運搬・オイルパン保管状況

なお、これまでは蒸散対策として、コンデンサ容器運搬時及びオイルパン保管時に、活性炭シート等で写真2のように養生(カバー)を実施していた。今回の改造により、オイルパンの液溜りが大幅に減少したことから、それに伴う作業環境への影響や溜まった液の回収作業を低減することが出来ると考えている。現在、効果の確認しているところながら、コンデンサ解体室の作業環境中PCB濃度は8月ごろから低下傾向を示している。

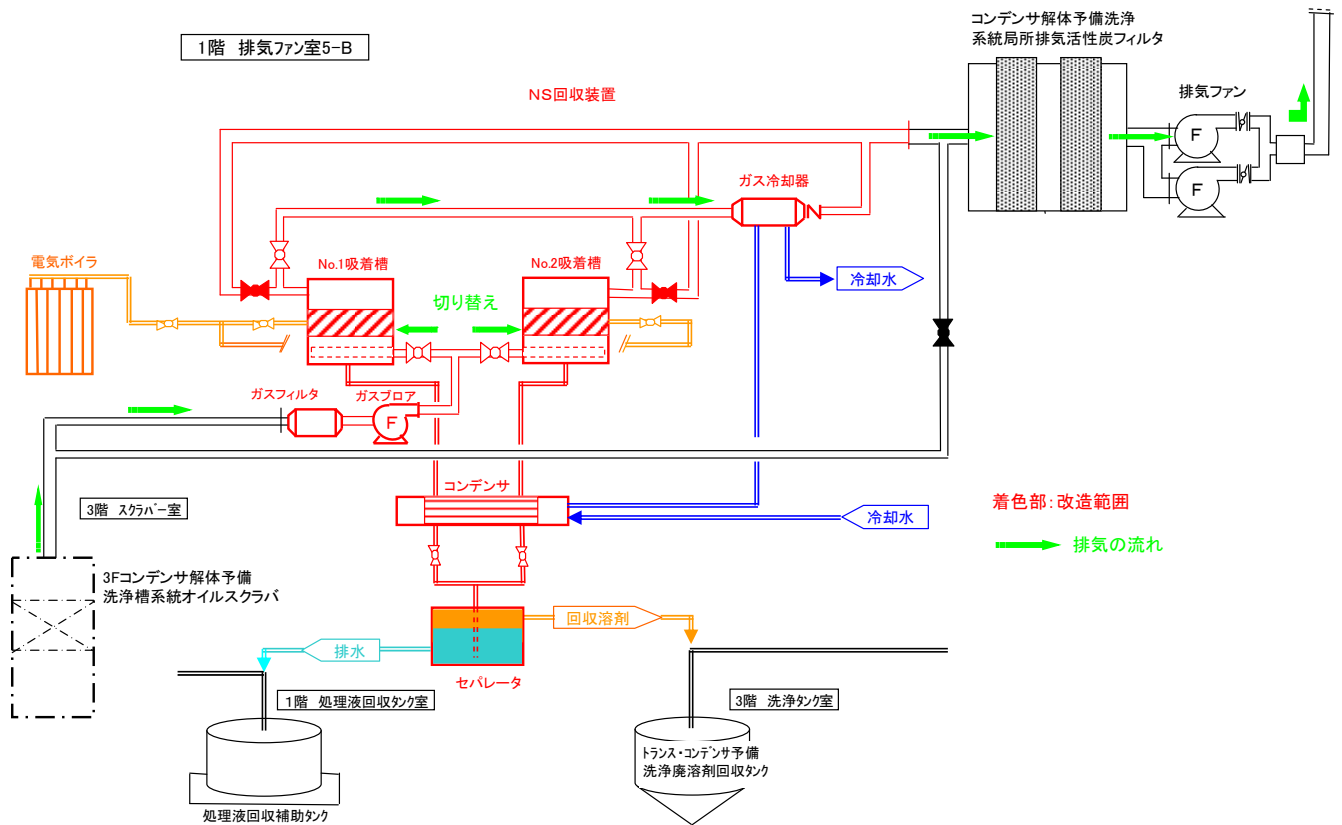
図 1 1 NS 回収装置

コンデンサ解体予備洗浄排気系統においては、排気中のNSの濃度が高く、活性炭が早期に破過してPCB吸着能力の低下が懸念されていたことから、活性炭の性能維持を目的に、オイルスクラバ後のミストセパレータを撤去し、当該回収装置を活性炭フィルタの入口側に設置することとした。

今回の改良により、NS 回収装置後段の NS 濃度が 2ppm 以下に改善されたことは、活性炭側での PCB 吸着性能や活性炭の交換頻度低減に大きな効果が期待できるものと考えている。

今後は活性炭の機能をサンプリング分析で確認するとともに、回収装置各工程の時間設定、蒸気の供給状況などを調べ適切な操業条件を求めていく。

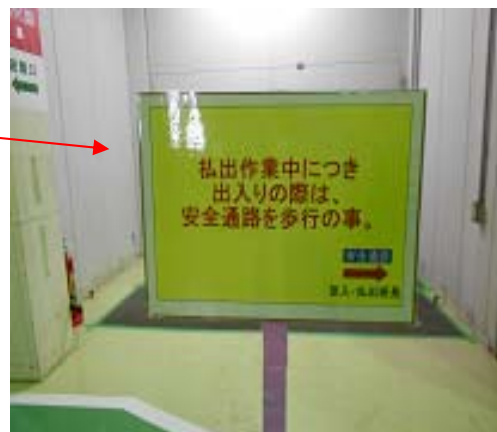
写真6 パレットステーションにおける挟まれ事故（想定）

【事例2】パレットステーション内に工具を落とし拾おうとしてステーション内に入ったときに、センサーが感知して台車が動きだし工具を拾おうとした作業者が台車と架台に挟まれる（想定ヒヤリ）。

対策は、ステーション内に入るときは予め非常停止ボタン押し、自動動作の停止を厳守することを再確認した。
