東京 PCB 廃棄物処理施設の操業状況 (平成23年度下半期)

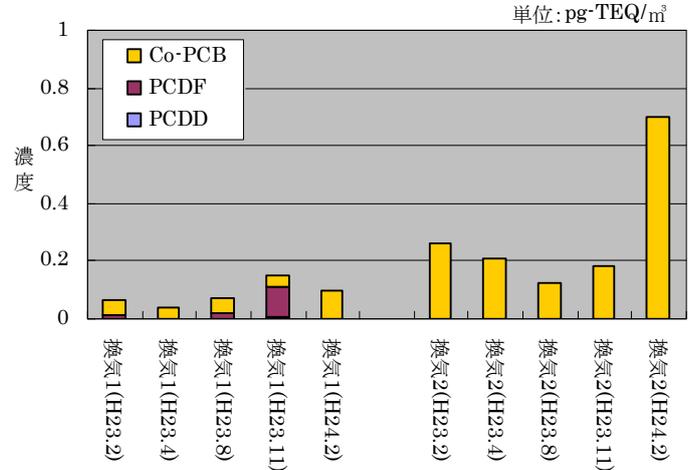
図4 換気 DXNs 成分組成

排気及び換気のDXNs成分組成は殆どの場合コプラナPCBであるが、平成23年11月の換気1系統においては、濃度は低いもののフラン類(PCDF)が検出された。

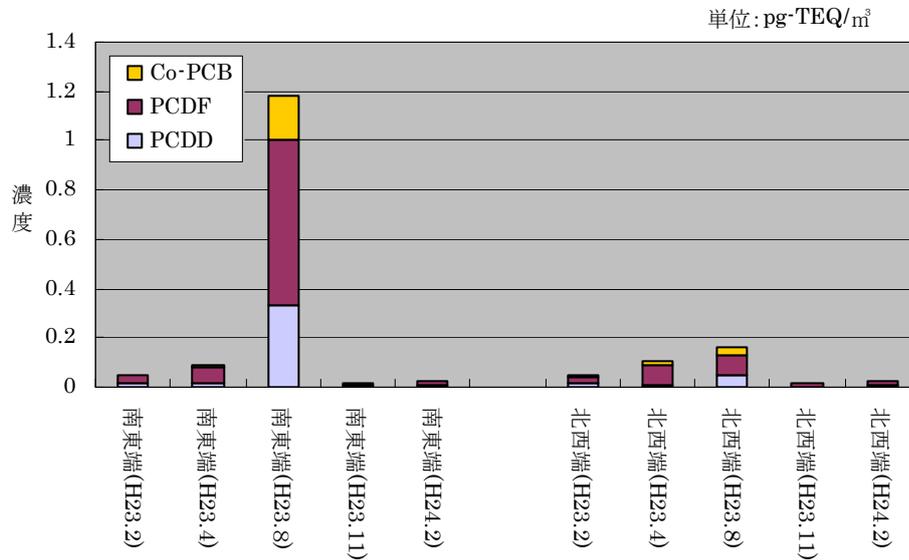
図6 敷地境界大気質のDXNs成分組成

平成23年8月測定においては、コプラナPCBを含む全成分(特にフラン類の比率が多い)が検出されていたが、その後の測定では全ての成分について、殆ど検出されていない。

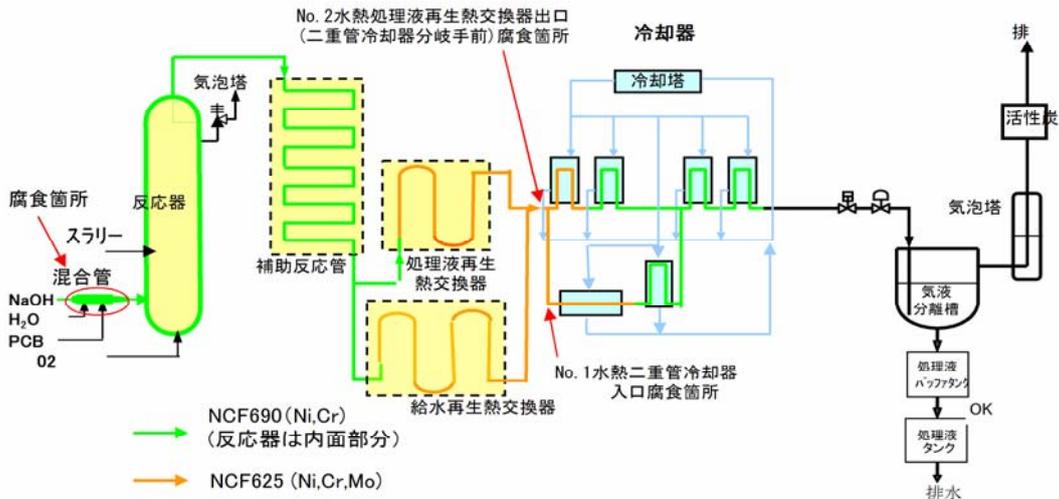
図8 水熱設備概略系統図

■ No. 2 水熱処理液再生熱交換器出口（二重管冷却器分岐手前）配管の補修

配管レジューサ部からの滲みを確認（10月9日）し、レジューサ本体の交換補修工事を行った。メーカーによる材質分析、外観検査、浸透探傷試験（PT）、断面ミクロ、硬さ測定等の調査を実施したところ、原因は応力腐食割れ（SCC）と推定された。類似箇所のサンプリング調査、熱処理方法の見直しを行った。

■ No. 1 水熱二重管冷却器入口配管の補修

溶接部のピンホールからの滲みを発見（12月26日）し、短管交換による補修を行った。材料をメーカーに持ち帰り原因究明中であるが、上記同様に SCC によるものと推定している。

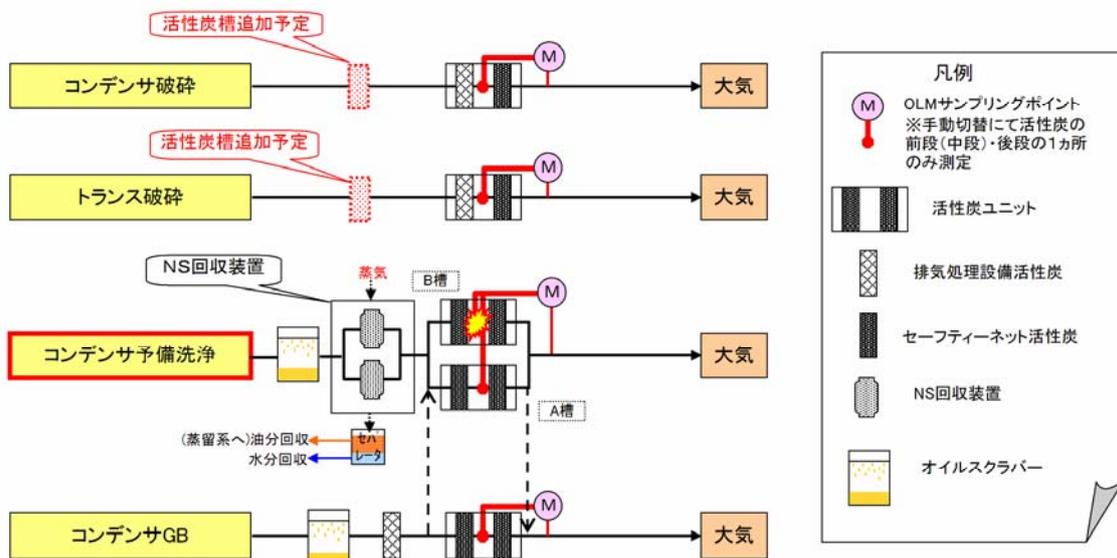
図11 局所排気概略系統図

そのため、昨年と同様（同装置を停止）にして運転を行っていたが、2月29日に油分が活性炭吸着に影響を与え、瞬間的なPCB濃度高高が発生したものと推定している。なお、オフライン分析の結果は保全協定値内であった。

発生日時	系統名	OLM	オフライン	状況等	推定原因	主な対策等
H24.2.29 15時9分	コンデンサ予備洗浄系	$0.036\text{mg}/\text{Nm}^3$	$0.00076\text{mg}/\text{Nm}^3$	昨年6月、活性炭槽の前にNS溶剤回収装置を追加した。年末に蒸留系に水分が混入、運転が不安定になったことから、原因究明のためNS回収装置の運転を停止していた。	活性炭の油分が比較的高い状態で運転したため、PCB除去能力が急激に低下した。その後、高濃度PCBを含む溶剤(NS)が活性炭に影響を与え、瞬間的にPCB濃度が上がった。	当面、NS回収装置の油分除去及び油水分離状態を監視し、機能を確認しながら、稼働させ局所排気の運転を行う。また4月上旬までに当該回収装置の改善工事を行う。

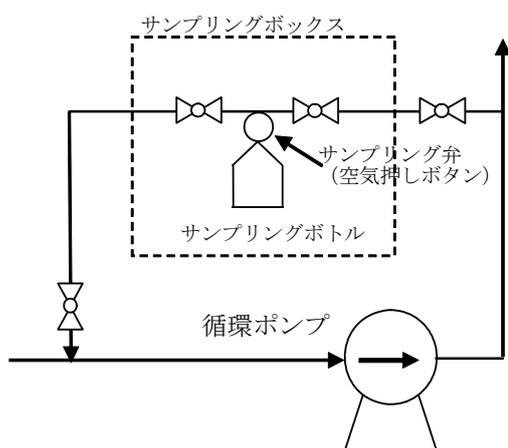
図12 サンプリング系統

1月15日午前4時20分ごろ、当該タンク内の油を均質化させるために循環ポンプ運転中、タンク用のサンプリング装置に付帯したサンプリングボトル排気口からPCB濃度24.1mg/kgの廃油、約20リットルが漏洩した。

廃油は分解設備室内の防油堤内に滞留し漏洩検知センサーが発報した。直ちに漏洩を止めた後、滞留した油を回収し拭き取り清掃を実施した。排気ダクト出口及び敷地境界におけるPCB濃度を測定したところ、いずれも協定値以下であることを確認した（排気ダクト出口：0.00003mg/m³未満、敷地境界：0.00005mg/m³未満）。

原因は当該装置サンプリング弁（以下、「主弁」と言う）の管理不適にあり、同弁（空気駆動式押しボタン）のOリング劣化に起因したシール不良であった。また、運用面で同装置前後弁の操作手順が不明確であったこと、及び試料の均質化を図る必要から常時「開」としていたためサンプリング系統は主弁のみの閉止となっていたことが挙げられる。

劣化した主弁のOリングの交換を行うとともに、再発防止として以下の項目を実施した。
