平成 25 年 10 月 22 日  
第 28 回環境安全委員会

## 東京 PCB 廃棄物処理施設の操業状況について (平成 25 年度上期)

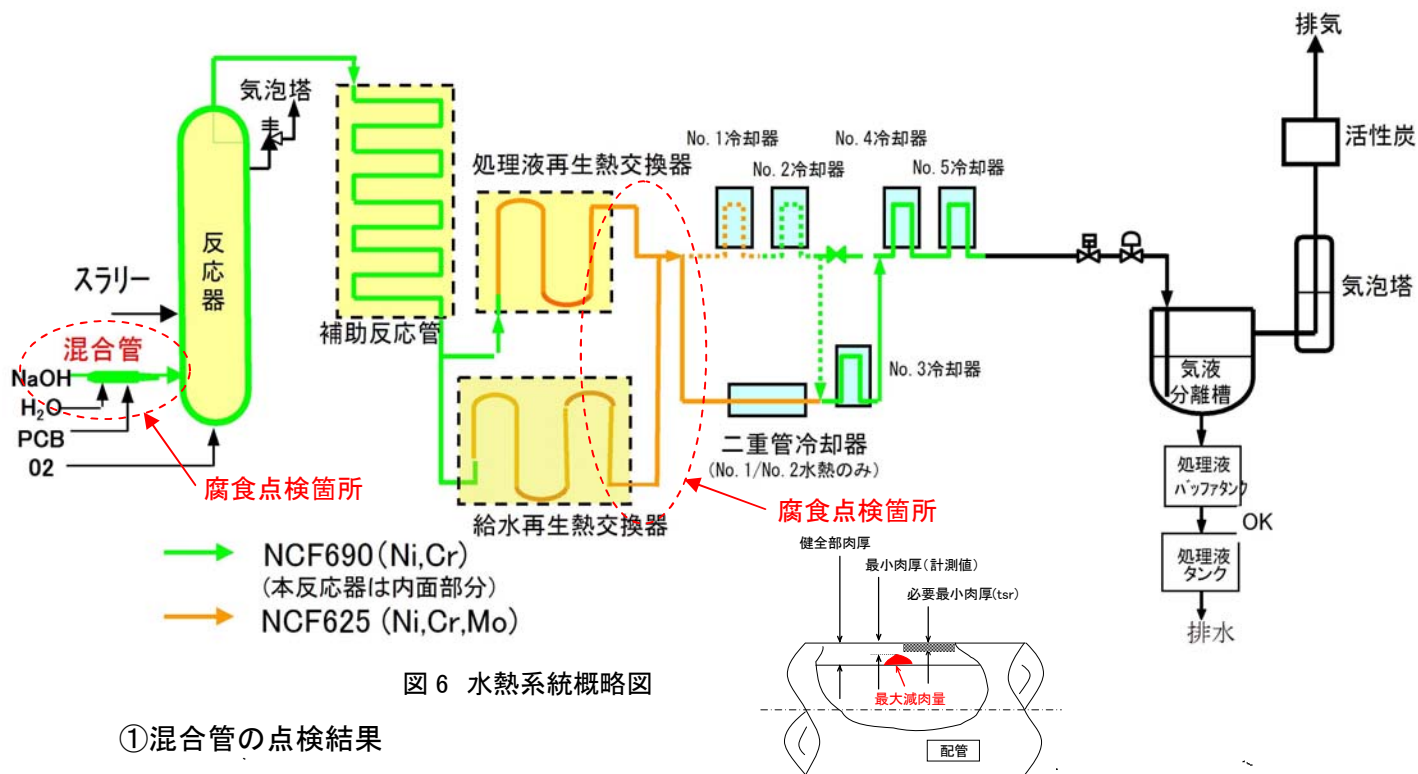
水熱設備においては、これまでに混合管内部と再生熱交換機(\*)の出口配管内部に腐食が確認されており、定期的な点検、肉厚測定を行い、対策を実施している。

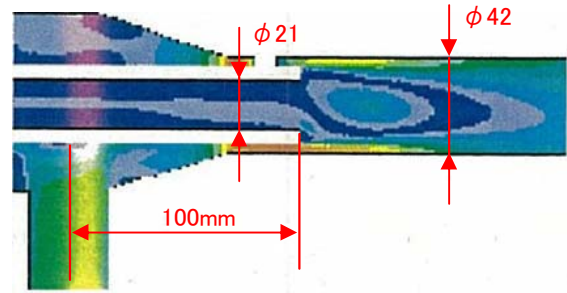
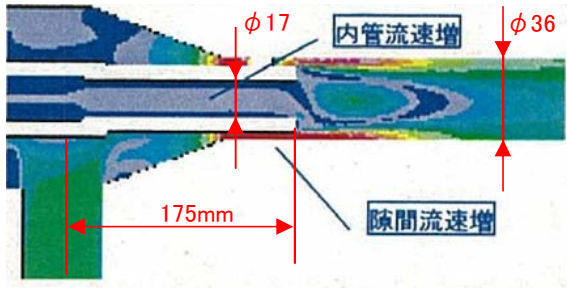
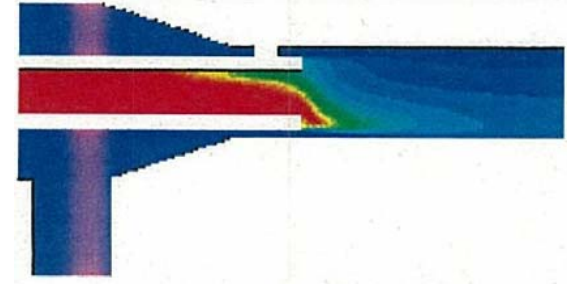
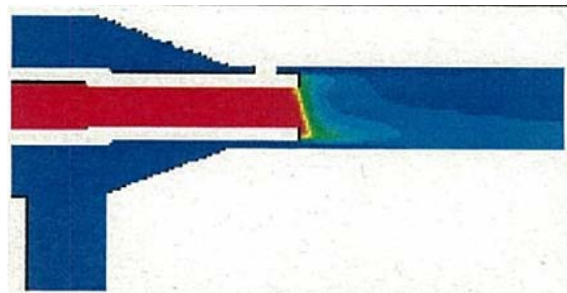
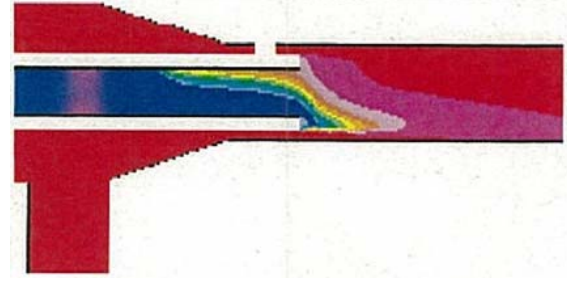
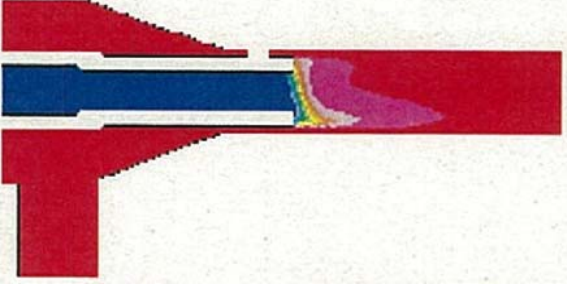
- NaOH側の内管流速を増大させることにより、内管内への熱水の侵入が低減され、内管内の温度上昇を抑制することが出来る。(表1)
- 熱水の内外管隙間流速を増やすことにより、合流直後の外管壁面近傍のNaOH 濃度は低下する。(表2)
- 改善案は給水管中心から0.6mまでの間でNaOHは、ほぼ均一になると予測される。(表2・表3)
