平成 26 年 3 月 5 日
第 30 回環境安全委員会

東京 PCB 廃棄物処理施設の操業状況について

4. 水熱酸化分解設備の配管からの水蒸気噴出

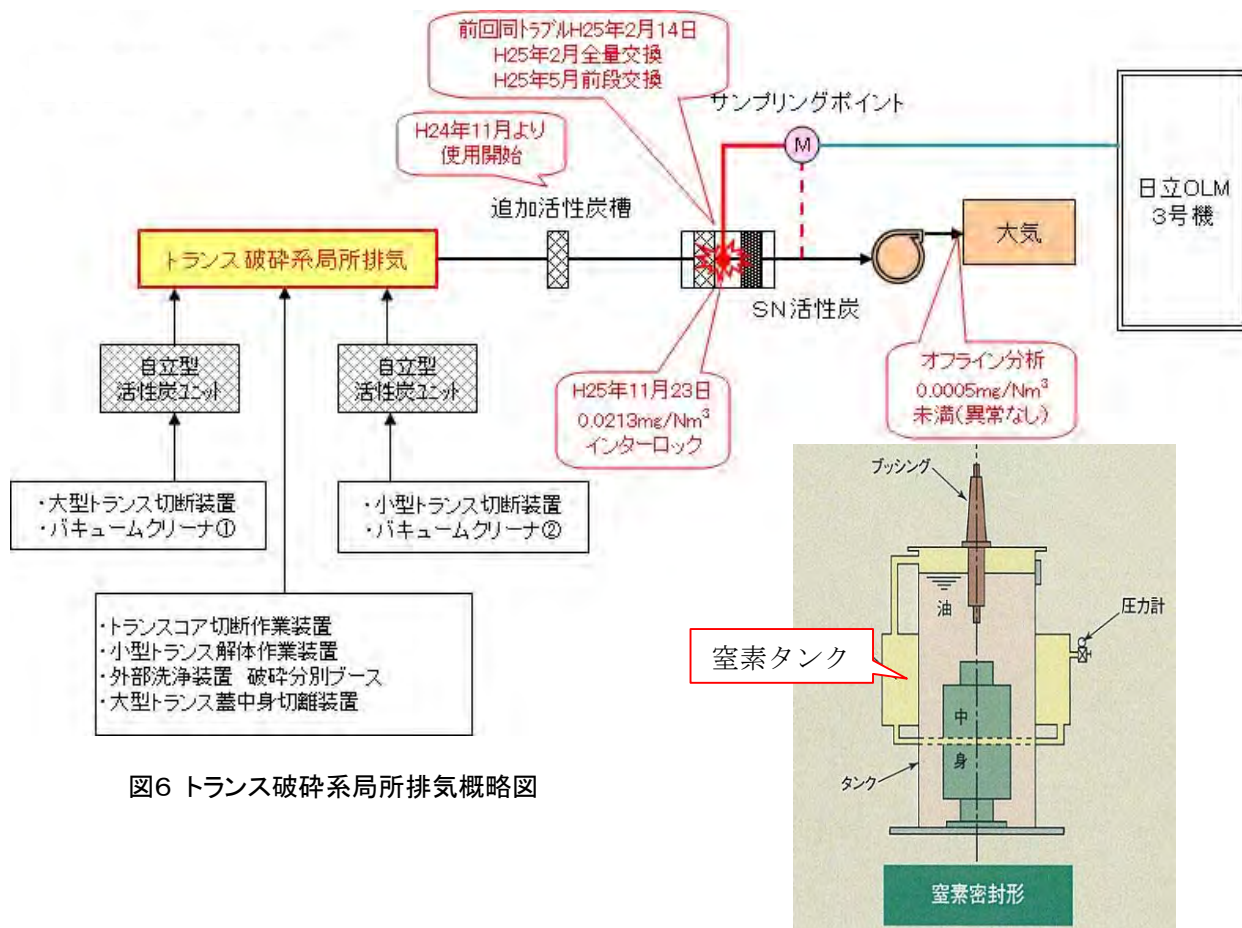
図7 窒素密封型トランスの内部構造略図

発生日時	OLM値	推定原因	主な対策
11月23日 (土) 1時40分	0.0213 mg/Nm ³	PCB濃度高高となった時間帯には、大型五面加工機で中型トランスの付属品取り外し作業を行っていた。原因は付属の窒素タンクのセーバーゾーによる切断作業と考えられる。窒素タンクはトランス内の絶縁油が温度変化等による液面変動を吸収するために設けられており通常は PCB 液はタンク内に流入することはないが、運搬作業等により窒素タンク内に少量の PCB 液が混入することがある。窒素タンクの構造上、予備洗浄ができない部分があり、当該箇所の切断時に高濃度 PCB ガスが瞬間的に発生し、PCB 濃度高々を検出した可能性がある。	①追加活性炭槽(H24年11月使用開始)の活性炭を交換した。 ②窒素タンク等の付属品でトランス本体の予備洗浄時に洗浄が同時にできない箇所は、予備洗浄後に除染室内で絶縁油の液張り・液抜きを行い、PCB 濃度を下げる。これを作業手順に明記する。

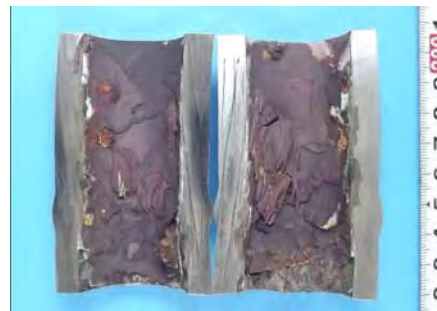
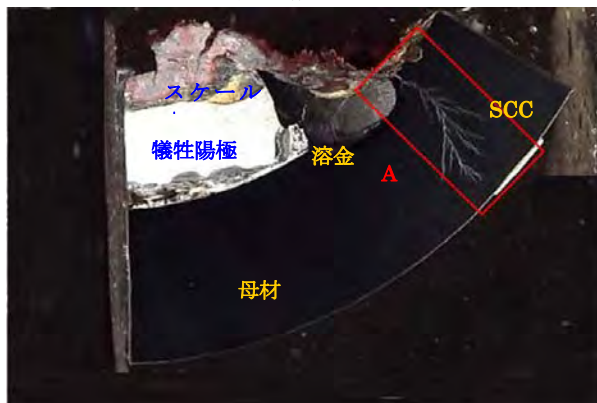
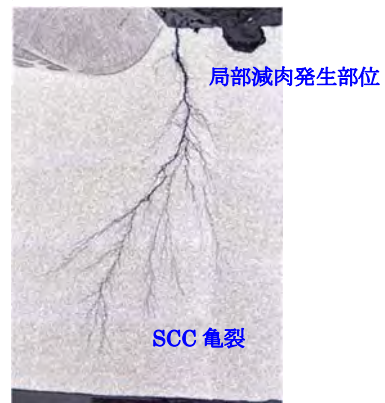
図 11 犠牲陽極を設置した配管の抜管サンプル調査

- ・減肉が発生した管において犠牲陽極が溶出しているものとしていないものの両方があった。
- ・犠牲陽極はFeの酸化物(もしくは炭酸化合物)の厚いスケールで覆われていた。
- ・犠牲陽極の施工部近傍で応力腐食割れ(SCC)が発生しているものが1ヵ所(No.83)あった。
- ・犠牲陽極施工位置と減肉の発生位置に明確な相関は認められなかった。

スケール内に空洞が出来、犠牲陽極が溶出している

管内のスケール

断面マクロ組織写真

A部断面マイクロ組織写真

以上の結果、犠牲陽極施工部の一部では、減肉に対して防食効果があった可能性が考えられるものの、応力腐食割れ(SCC)の発生リスクも考えられることから、今後、溶接部への犠牲陽極の施工は実施しないこととし、設置した犠牲陽極は昨年12月にNo.1の8個、本年1月にNo.2とNo.3の9個の17個全てを取り外した。今後はこれまで以上に、超音波探傷(UT)検査による定期的な肉厚測定等に加えて、適切な保全・管理のあり方について検討していく。

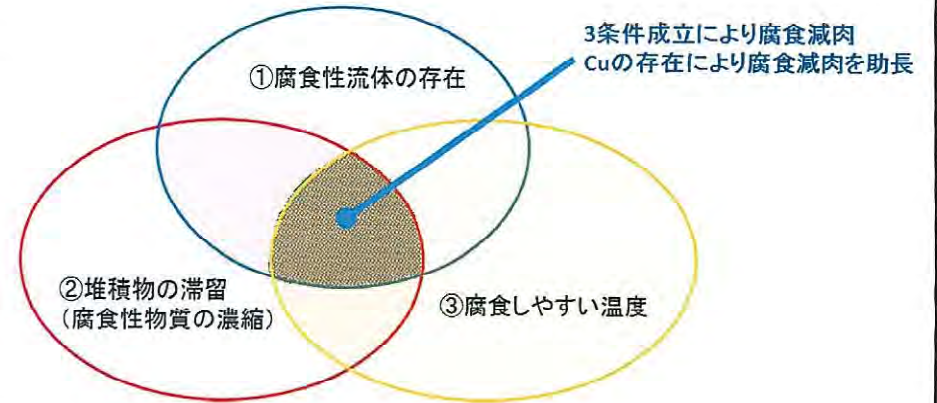
図1 局部減肉発生条件と加速要因

- ①腐食性流体の存在
- ②堆積物の滞留(腐食性物質の濃縮)
- ③腐食しやすい温度(約150℃～約250℃)

ここで、検査の結果、漏洩が発生したNo.2反応器スラリ管台のような著しい減肉は認められませんでした。漏洩部のサンプル調査の結果から、スラリ管台の特徴として、堆積物の成分がほとんど銅であり、銅の存在はステンレス鋼の局部腐食を助長することが知られています。本設備環境のNCF690についても同様の事象が生じている可能性が考えられ、スラリ管台では銅が他の管台と比べて明らかに多量に存在することから、上記①～③の局部減肉発生の条件に加えて、銅の存在が局部減肉の加速要因となっていたと推定します。

したがって、今後の対応としては、H26年度定検で、今回減肉が認められた箇所について経過観察することを推奨します。

なお、減肉速度の評価において、局部減肉の速度は長時間側で緩やかになる傾向があるため、H26年度定検で経過観察し、今回と合わせて2点のデータで腐食速度を再評価したうえで、対処方法を判断する必要があると考えます。

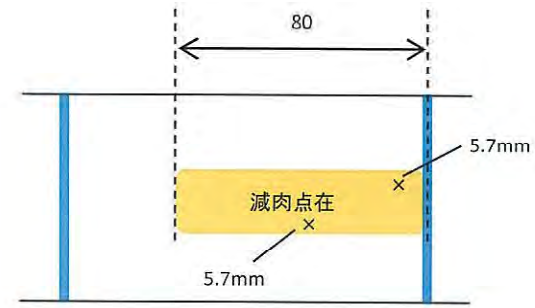
D部詳細

- D部に局部減肉が点在していました。
- 局部減肉は最大で0.7mm程度の深さでした。

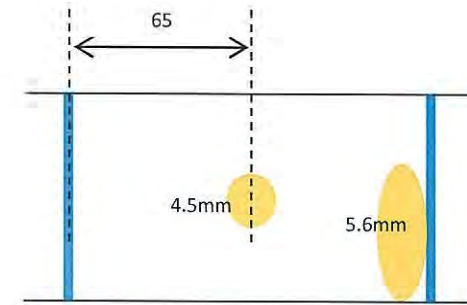
D部詳細

- D部の中央部及び冷却部近傍に局部減肉が認められました。
- 局部減肉は最大で1.9mm程度の深さでした。

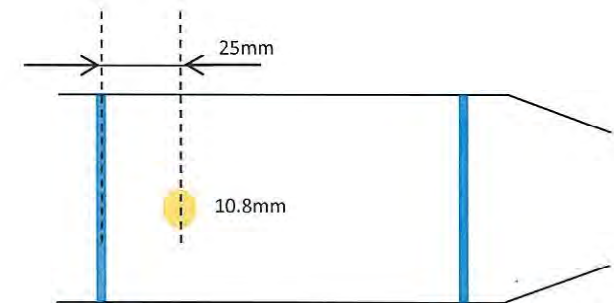
D部詳細

注) 約0° 方向に減肉部があるため、表示上、2箇所が減肉が示されている

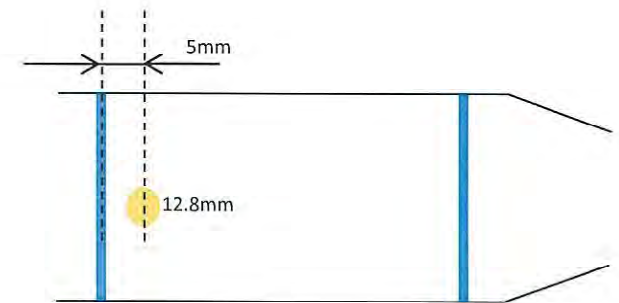
D部詳細

➤ D部の0° 方向に0.8mm深さ程度の局部減肉が認められました。

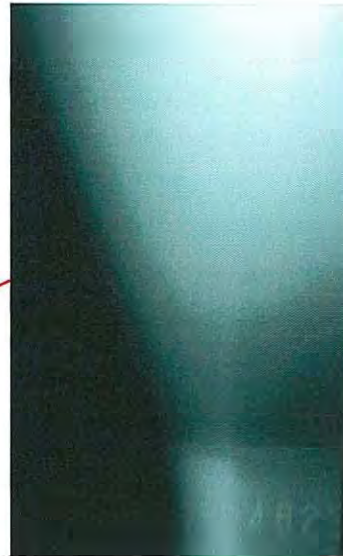
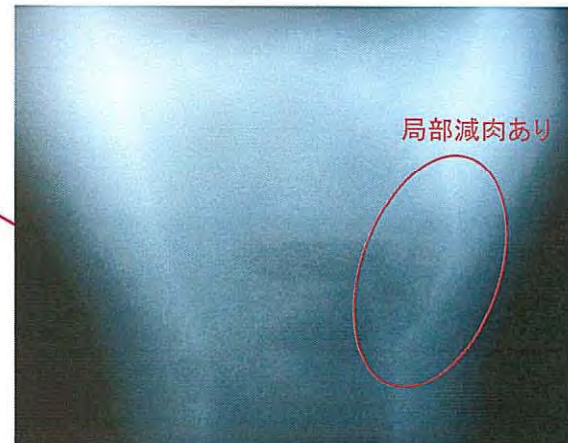
No.1 N-22 残渣物抜き出し管台

健全部肉厚 : 18.5mm
 減肉部肉厚 : 15.5mm
 tsr(大径端部) : 6.48mm
 tsr(小径端部) : 3.08mm

- No.1 N-22 残渣物抜き出し管台の下部のレジャーサに減肉部が認められました。
- 減肉部のUTの結果, 肉厚は15.5mmであり, 減肉量としては3mm程度でした。(減肉箇所の管内外面が平行であったためUTを実施可能でした。)

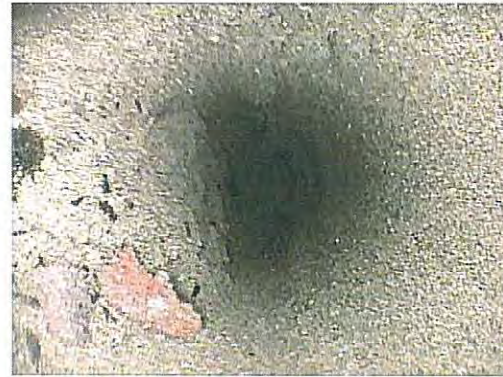
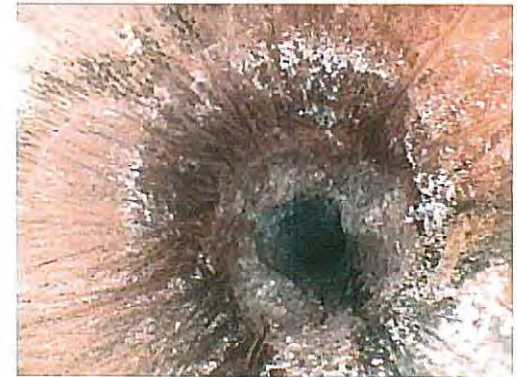
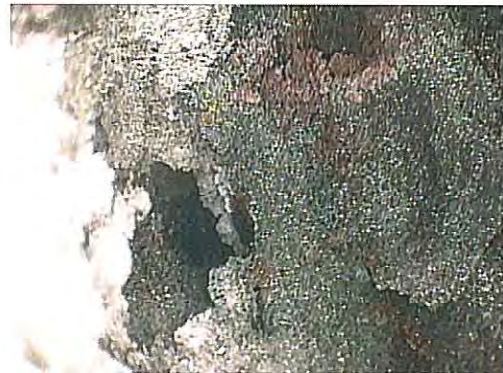
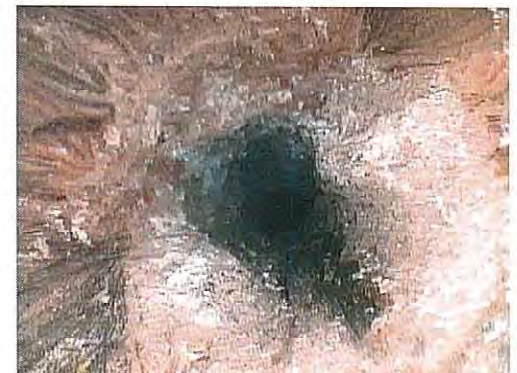
No.1 N-3 反応器圧力検出管台

- 冷却部の水平管には清掃前には多量の堆積物が認められましたが、堆積物除去後の内部観察において、明確な減肉の傾向は認められませんでした。
- 冷却部垂直管のUTの結果、明確な減肉は認められませんでした。

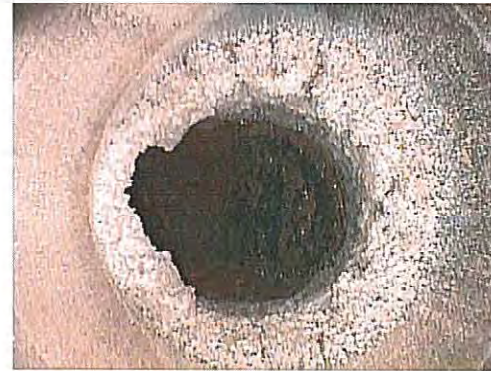
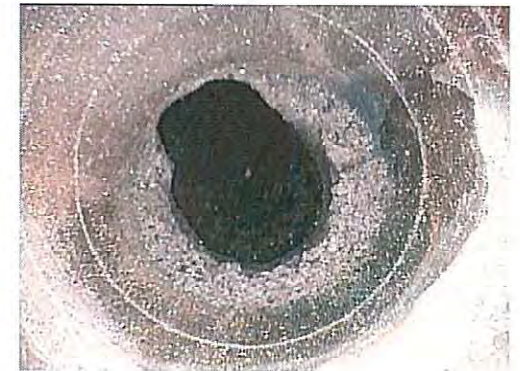
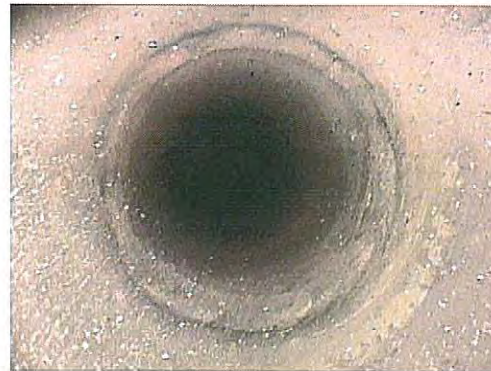
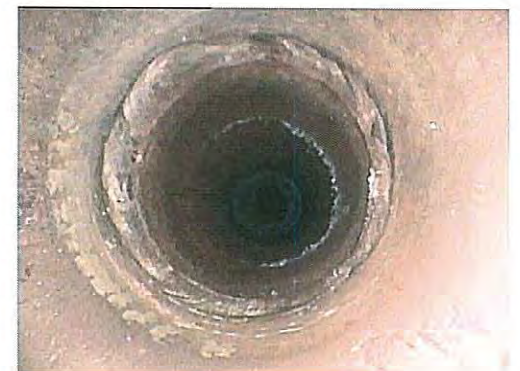
No.1 N-8 安全弁管台

- 内部観察の結果、冷却部の垂直管には、局部減肉に伴う局所的なスケール生成は認められませんでした。
- 冷却部の水平管はFSでの観察が困難であったため、UTを実施しました。明確な減肉は認められませんでした。

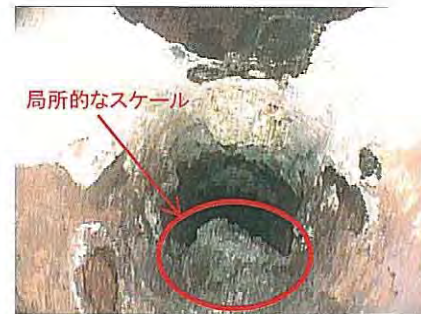
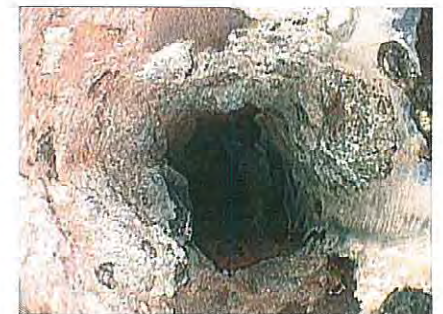
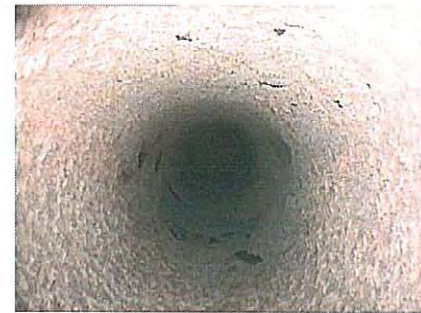
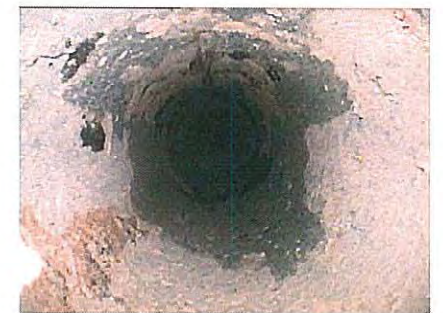
- 冷却部の①, ③部には, 局部減肉に伴う局所的なスケールは認められず, 清掃後の観察の結果, 明確な減肉の傾向は認められませんでした。
- 冷却部のベンド部(②)地側に局所的なスケールが認められ, UTの結果, ベンド中心から約100mmの位置(水平管)に深さ1.7mmの局部減肉が認められました。

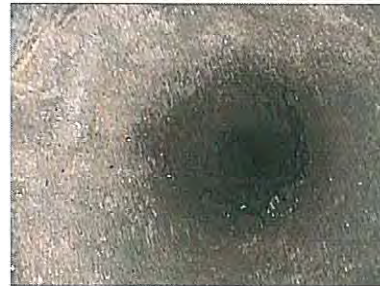
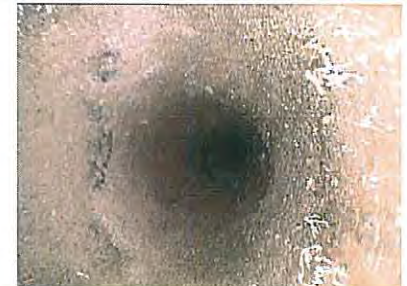
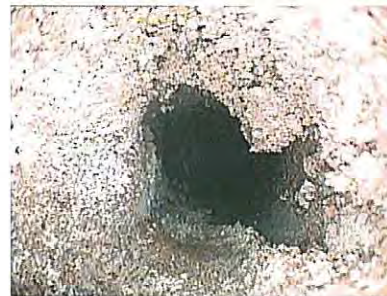
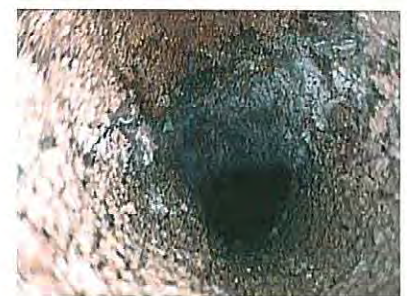
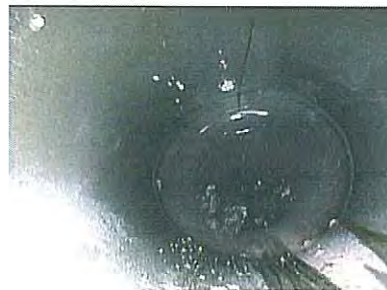
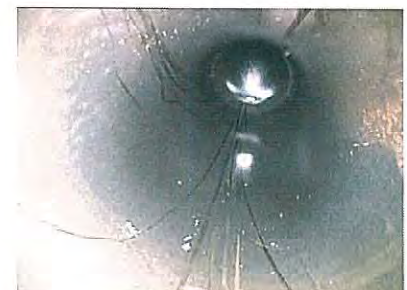
- 冷却部の水平管(①), 垂直管(②)には, 局部減肉に伴う局所的なスケールの生成は認められませんでした。
- ベンド部(③)は, 清掃後の観察から明確な減肉の傾向は認められず, UT結果においても明確な減肉は認められませんでした。

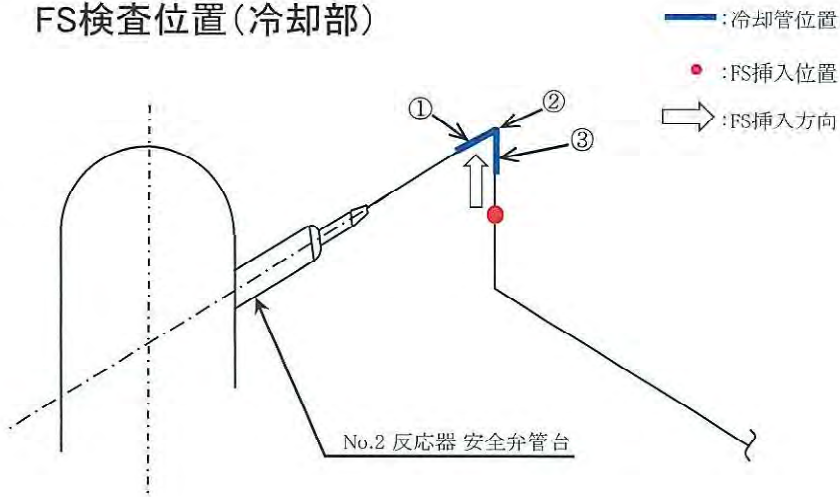
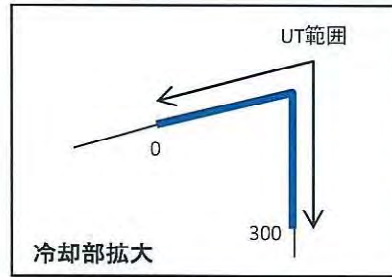
No.2 N-8 安全弁管台

位置(mm)	0	50	100	200	300		
(天側) 0°	6.6	6.4	6.1	6.2	6.2	6.2	6.5
90°	6.5	6.5	6.6	6.6	6.6	6.6	6.6
(地側) 180°	6.6	6.5	6.6	6.6	6.6	6.6	6.5
270°	6.5	6.4	6.2	6.2	6.2	6.2	6.6
360°

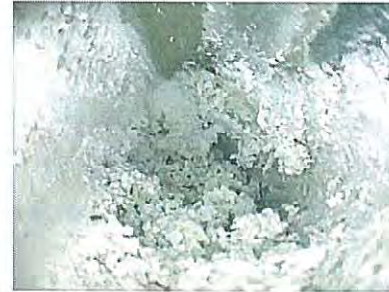
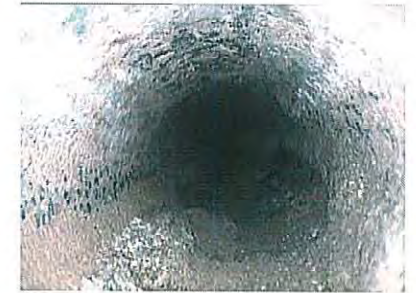
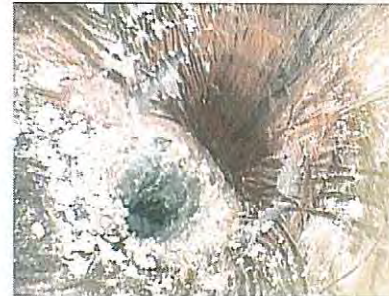
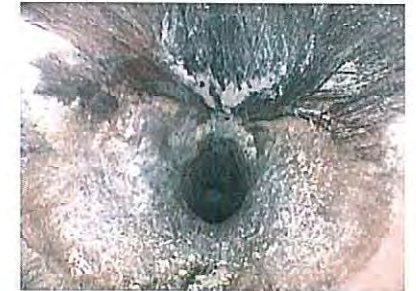
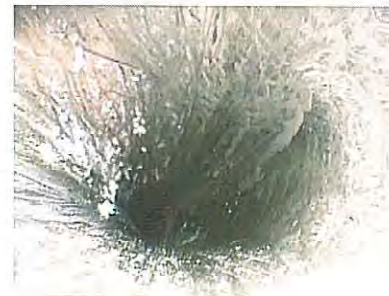
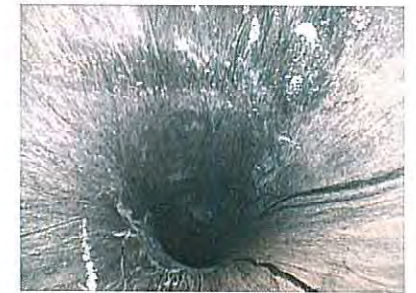
- ①部には清掃前には多量の堆積物が認められましたが、堆積物除去後の内部観察において、明確な減肉の傾向は認められませんでした。
- 冷却部(ベンド部)のUTの結果、明確な減肉は認められませんでした。

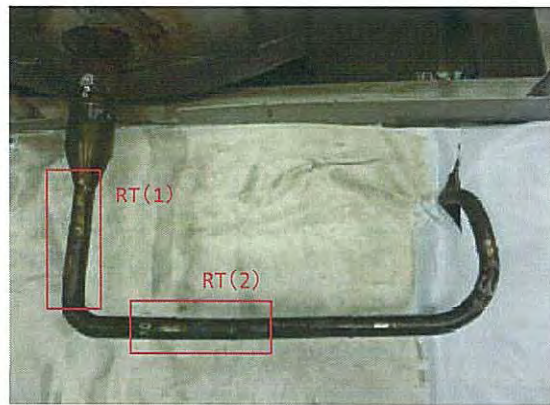
図3 スラリー管台外観及びRT撮影位置

漏洩が発生したNo.2反応器スラリー投入管台の類似箇所として、No.1反応器スラリー管台について、漏洩発生後にRTを実施しました。RTの結果、スラリー配管に局部減肉と考えられる指示が認められたため、当該部の抜管調査を実施しました。

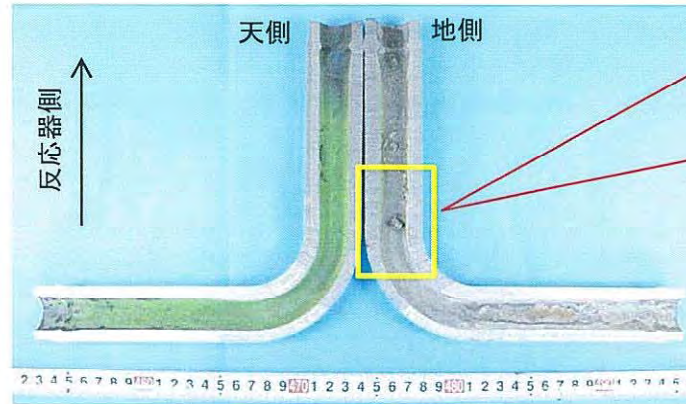
図8 内面状況

1. スラリ配管を天側と地側に切断して内面を観察したところ、天側には緑色の一様なスケールが生成しており、地側には灰色の堆積物が認められました。
2. RTで減肉が確認された位置(ベンド近傍の地側)に、局所的なスケールの生成が認められました。
3. 局所的に認められたスケールは、灰色及び緑色を帯びていました。(切断時に脱落)

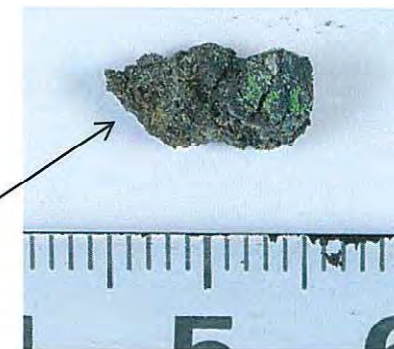
図10 局所スケール外観

サンプル切断加工時に脱落

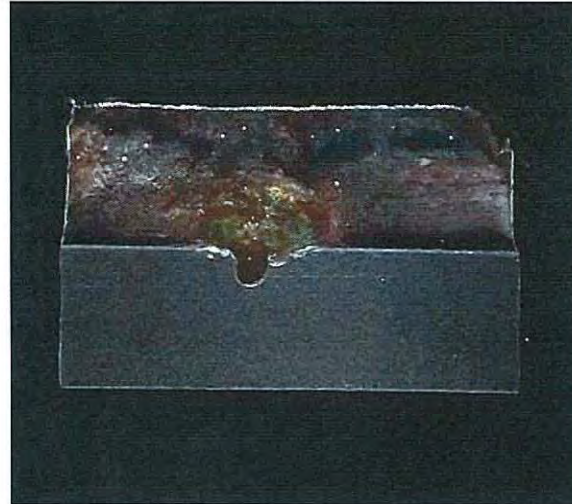
図16 断面マクロ組織

1. RTで確認された減肉部(1)に、深さ2.3mmの局部減肉が認められました。
2. 当該部には局所的なスケールの生成が認められており、減肉が進行中であったと考えられます。
3. 母材の断面に、欠陥や金属組織の異常は認められませんでした。

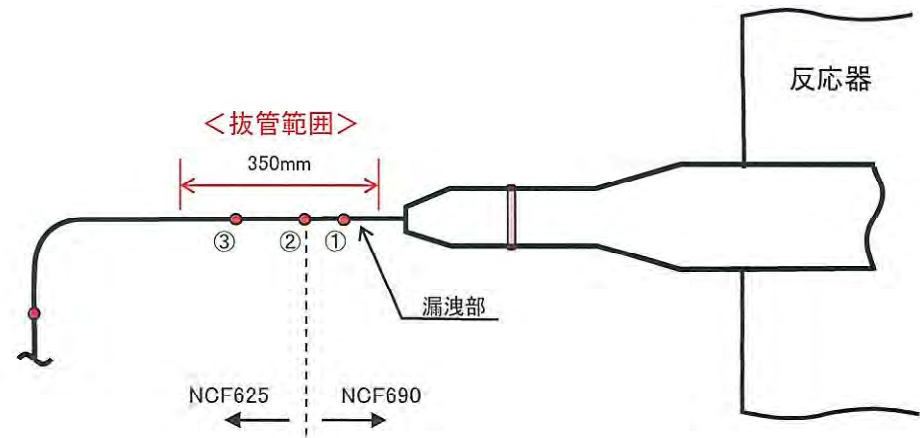
図5 抜管位置

図5に示すように、漏洩部と漏洩部上流側の溶接部3継手を含む350mm範囲を抜管しました。

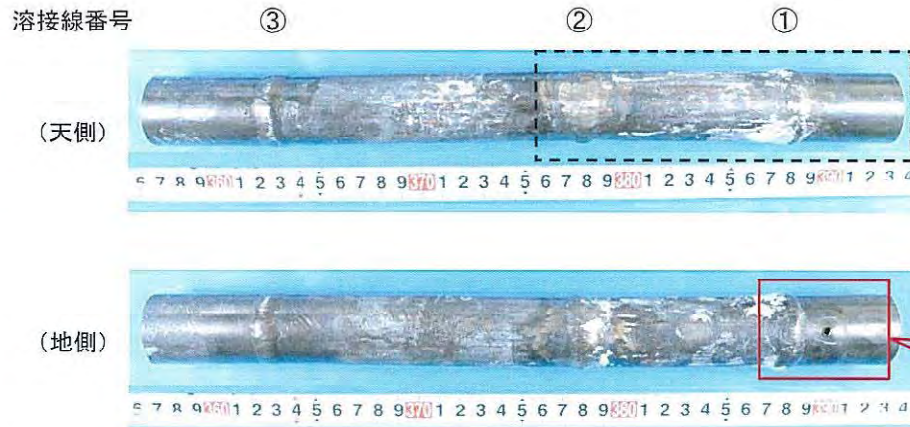
図6 抜管部受入外観

1. 抜管部下流側(NCF690)の地側に漏洩部と考えられる小孔を確認しました(図6)。
2. 小孔は溶接部端部から10mmの位置にあり、孔の大きさは3mmでした(図8)。

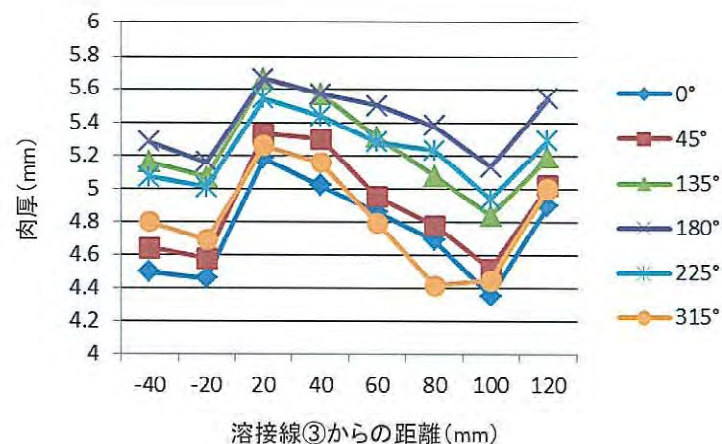
図12 NCF625部の肉厚分布(管軸方向)

1. NCF625部には局部的な減肉は認められませんが、均質的に減肉しており、最大で2mm程度の減肉が認められました(表1)。
2. 減肉の管軸方向の分布として、溶接線③からの距離が-20mm及び100mm位置で減肉が大きく、20mm及び120mm位置で減肉が小さい傾向が認められました(図12)。
3. 減肉の円周方向の分布として、天側で減肉が大きく、地側で小さい傾向が認められました(図13)。

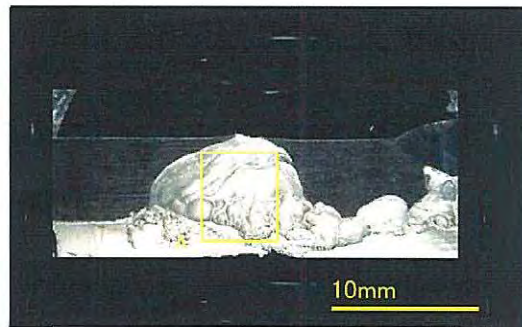
図15 断面マクロ組織

1. 漏洩部の断面観察の結果、直径10mm程度の局部減肉が認められ、減肉により、管厚を貫通していました(図15)。
2. 漏洩部には、応力腐食割れ(SCC)等によるき裂は認められませんでした(図16)。
3. 漏洩部の母材組織には、欠陥等を含め、特に異常は認められませんでした(図17, 図18)。

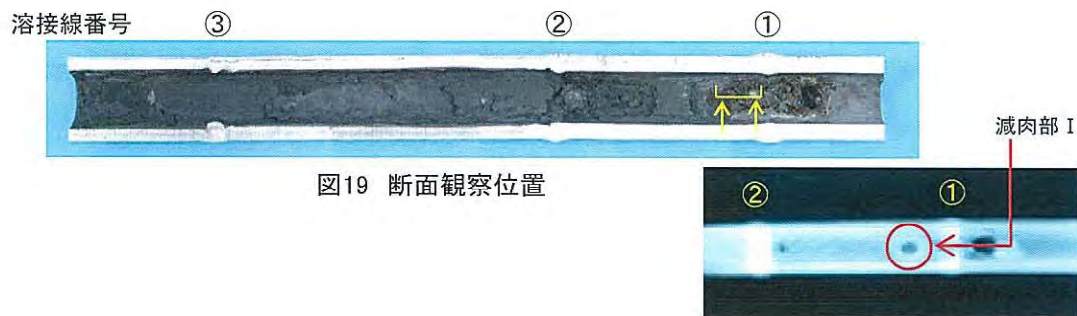
図19 断面観察位置

1. RTで減肉が確認された部位の断面観察の結果、直径10mm程度、深さ4mm程度の局部減肉が認められました(図20)。
2. 減肉部の底部に厚さ2mm程度の腐食スケールが認められました(図22)。
3. 断面マイクロ組織観察において、減肉部のスケールはii層が灰色、i層が黒色になっており、2層構造になっていました(図22, 図23)。
4. 減肉部には、SCC等によるき裂は認められませんでした(図22)。
5. 減肉部分の母材組織には、欠陥等を含め、特に異常は認められませんでした(図22)。

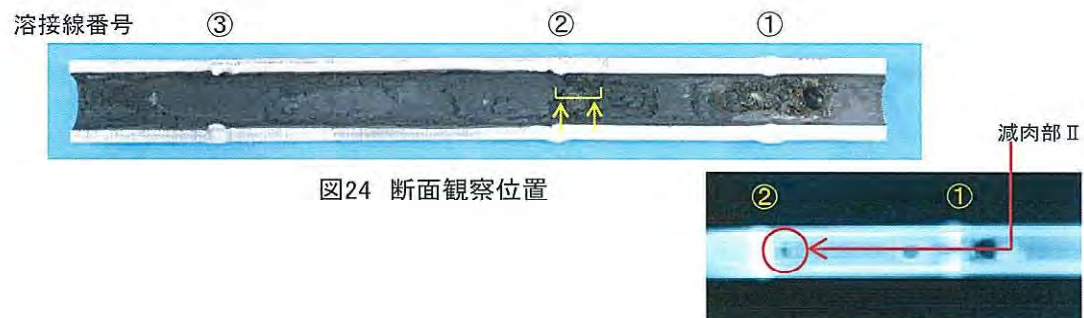
図24 断面観察位置

1. RTで減肉が確認された部位(図20)の断面観察の結果、直径6mm程度、深さ2mm程度(最大3mm程度)の局部減肉が認められました(図25)。
2. 減肉部の底部に厚さ2mm程度の腐食スケールが認められました(図27)。
3. 断面マイクロ組織観察において、減肉部のスケールは複数の層構造になっていました(図27, 図28)。
4. 減肉部には、SCC等によるき裂は認められませんでした(図27)。
5. 減肉部分の母材組織には、欠陥等を含め、特に異常は認められませんでした(図27)。

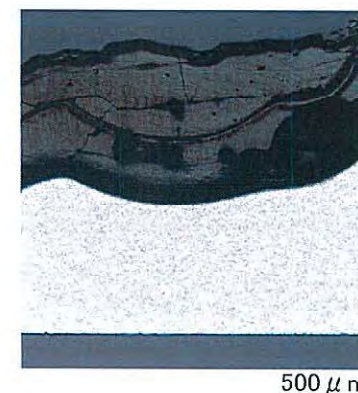
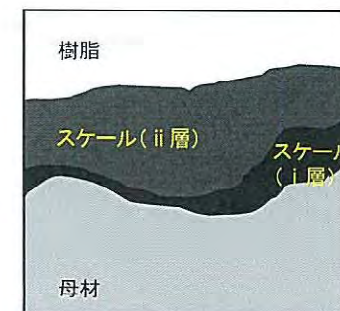
図31 EPMA分析位置及び断面マイクロ組織

1. 減肉部のスケールは2層構造になっていました(図31)。
2. EPMA分析の結果, 2層のスケールは何れも, 主要な構成元素はCr, Cl, Oで, i層(母材側)はii層に比べてClが濃化していました(図32)。
3. また, 母材の構成元素であるNiやFeの明瞭なスケールは認められませんでした。これは前項(減肉部 II)の分析結果を考慮すると, 本項分析位置(減肉部 I)では内層スケールのみが残存し, 外層スケールが脱落等により散逸しているものと考えられました。
4. Clの濃化が認められることから, 大きな腐食減肉は局所的なClの濃縮による酸性域での腐食によるものと推測されました。

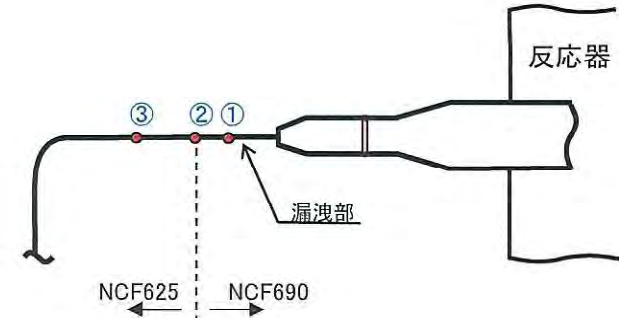
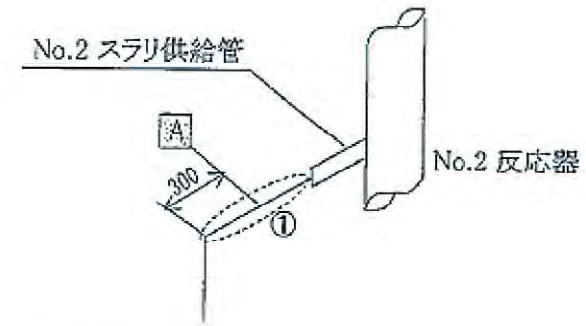
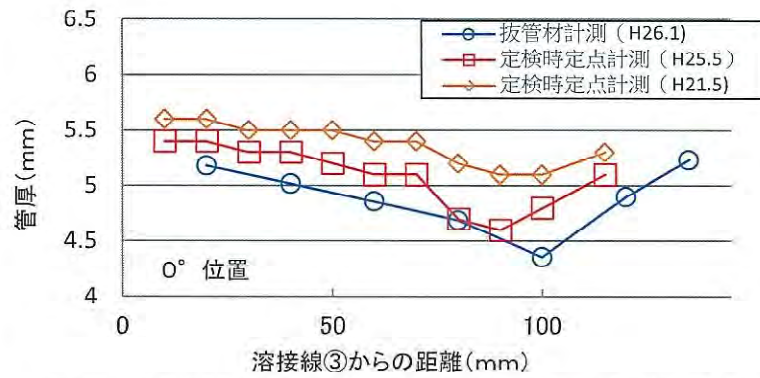
抜管材計測結果 (H26年1月)

抜管材計測の減肉分布と、定検時定点計測の結果は概ね整合している。
