平成 26 年 10 月 7 日
環境安全委員会

東京 PCB 廃棄物処理施設の操業状況について

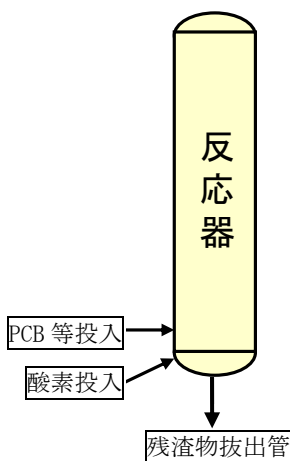
図19 水熱分解反応器

3 基の全てで、同一部位が減肉したことから再現性のある共通現象であると判断し、原因を検討するとともに、3 基の肉盛補修と腐食の著しかった No. 2 水熱反応器の酸素投入ノズルの交換を行った。

これら減肉は平成 24 年度の定期点検までは一切確認されておらず、運転状況に変化があったかどうか確認したところ、平成 24～25 年度の 5 塩化 PCB 換算濃度の平均値が平成 21～23 年度の平均値と比べ 10%以上増加しており、また、反応器底部の温度を維持するためのヒーターを故障等により平成 23 年 8 月から全ての運用を停止していた。

しかし、これらの運転状況の変化のみでは今回の現象(特定管台の鏡板周囲のみでの減肉)を説明できず、酸素投入ノズルの腐食が影響しているのではないかと推定している。これは来年度の定検でノズル交換した No. 2 水熱反応器と他の器の減肉状況を比較することにより、ある程度判定できると思われるが、塩素による減肉の特徴(局部減肉)を示しつつ、それを誘引する明確な堆積物(ドーム状のスケールや銅)が認められないこと等もあり、原因の完全な特定は現在のところ困難と考えている。

但し、今後引き続いて実施する定期点検等での検査によって、減肉部位やその速度等をより正確に把握し、その結果に基づいて実施する定期的な肉盛り等の補修で、安全かつ安定した稼働は可能と判断している。
