## 水熱分解設備の腐食防止の追加対策案について

## 1. はじめに

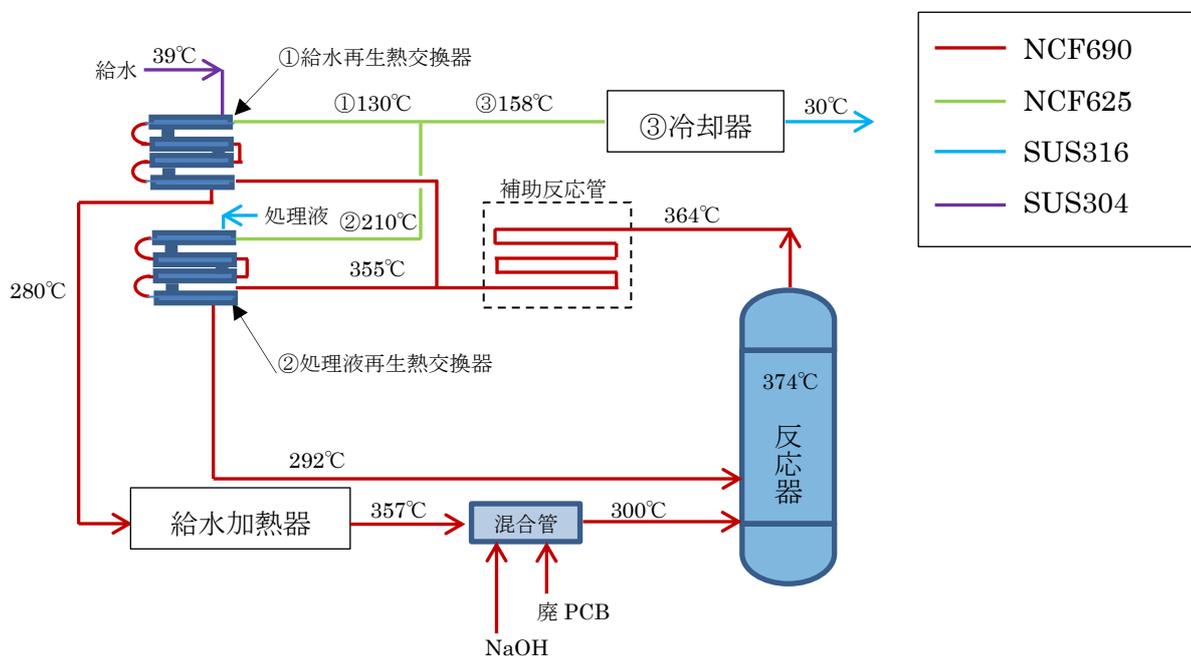
図-2 水熱分解設備の概略系統

主要なポイントである「給水再生熱交換器出口」（SCC 発生なし）、「処理液再生熱交換

器出口) (SCC発生あり)、合流後に位置する「冷却器入口」の各温度について、その履歴を解析した結果を、図-2～5に示す。

[ 温度は、H27.915 7:00 No.2系の温度を記載。]
