水熱分解設備 スラリ供給配管の設置について

4月に発生した水熱分解系統排気のトラブルの原因は、スラリ供給配管内のスラリの堆積・閉塞にあると判明したが、当該設備の運転状況及び、閉塞状況調査結果を踏まえ、これまでのスラリ供給配管の問題点と、新たなスラリ供給配管設置に向けて今後必要となる改善策を以下にまとめた。

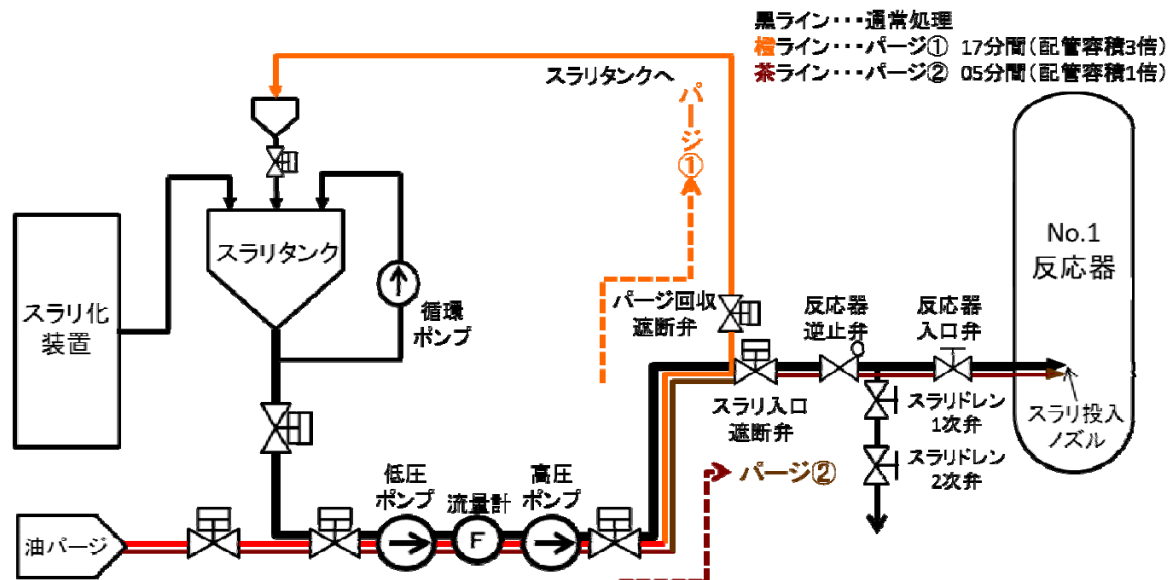
図-1 廃粉末活性炭スラリ供給装置 概略系統

廃粉末活性炭スラリ供給装置は、平成27年度7月の試運転以降、処理を実施してきた。廃粉末活性炭スラリ供給装置の概略系統図を図-1に示す。また、試運転も含めたこれまでのスラリ投入日数と投入量を表-1に示す。
