No. 1 水熱分解設備処理水の六価クロム濃度上昇及びその対応について

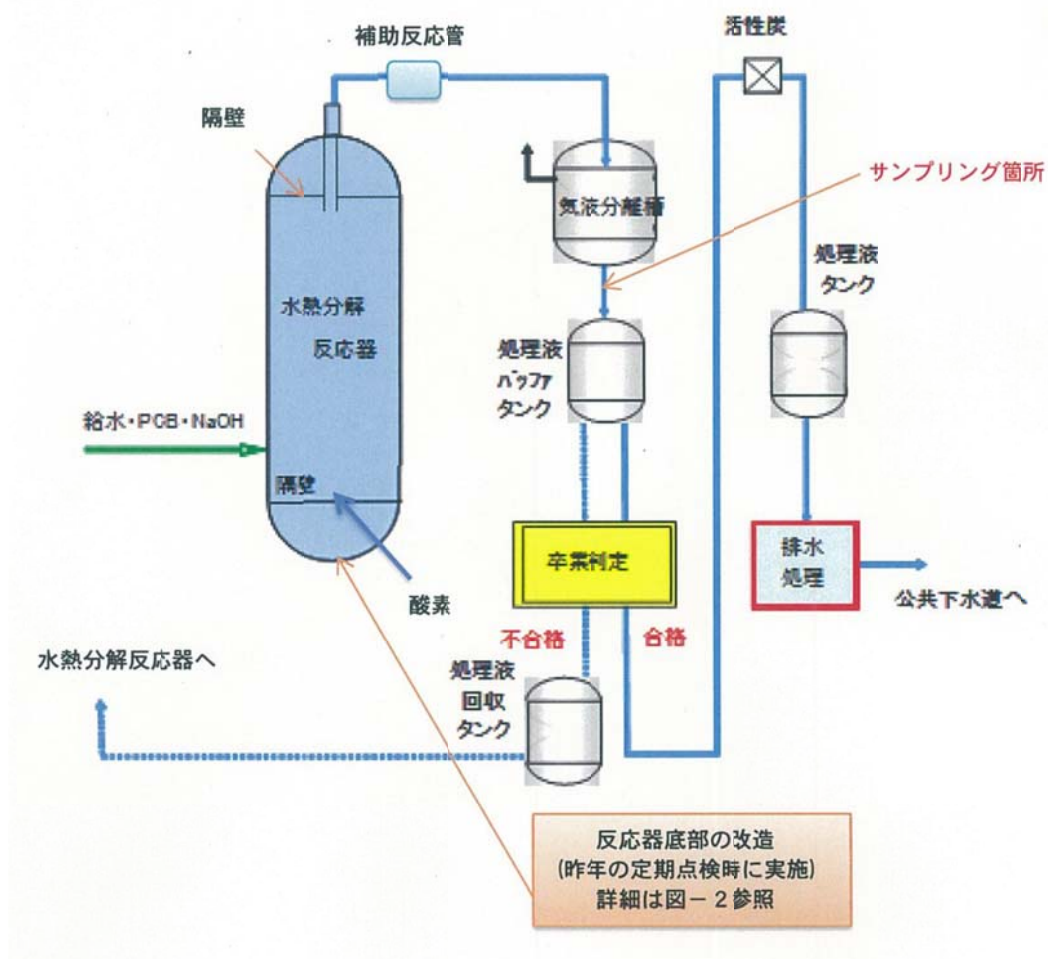
図-1 水熱分解設備処理水の流れ

No.1 水熱反応器は昨年の定期点検後の7月15日に立上げを行い、約一か月のPCB処理運転の後、PCB処理量調整のために8月22日に停止に入った。その後、再度運転を開始した直後の10月5日10時に、気液分離槽下部でサンプリングした処理液が黄色く変色しているのが発見され、測定により処理液中の六価クロム濃度の上昇が確認された。(通常の六価クロム濃度 1.4mg/l程度に対し、測定値は12mg/l) (図-1参照)

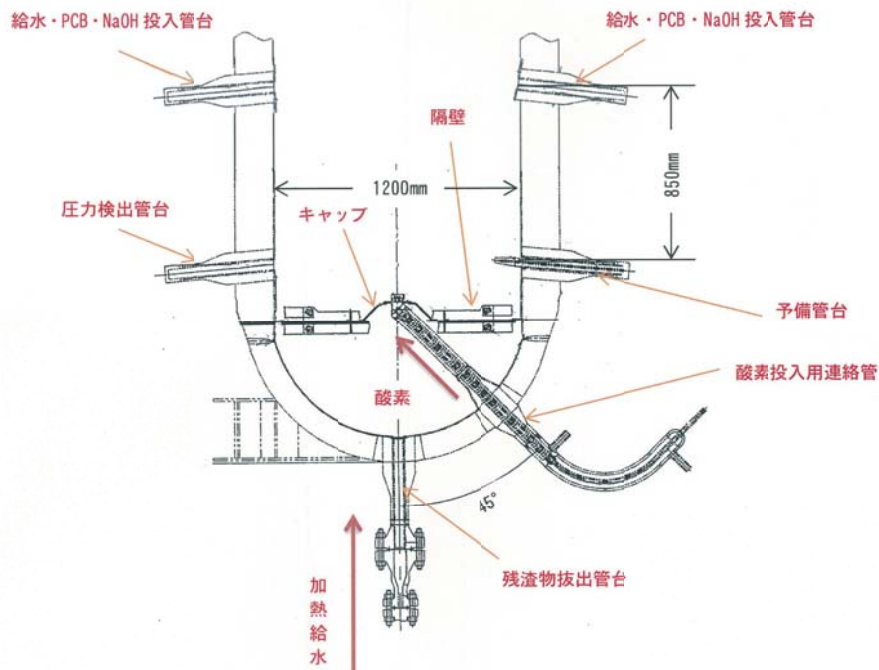
図－2 反応器底部隔壁設置の改造

反応器底部は平成 25 年度の定期点検において減肉が認められ、26 年度、27 年度と同様な減肉が続いた。このため図－2 に示すように、反応器底部に新たに隔壁を設け併せて隔壁内に給水を供給する改造を行うこととした（平成 27 年 10 月環境安全委員会にて報告）。隔壁は鏡板上部に上下ボルトナットで組み立てられた支持枠を設置し、その間に隔壁を挟み込む構造としている。隔壁は円盤状の板で、中央部にある酸素投入用連絡管の間にわずかな隙間を設けてキャップで覆う構造となっている。この改造については、昨年の定期点検時（平成 28 年 5～6 月）に行っている。

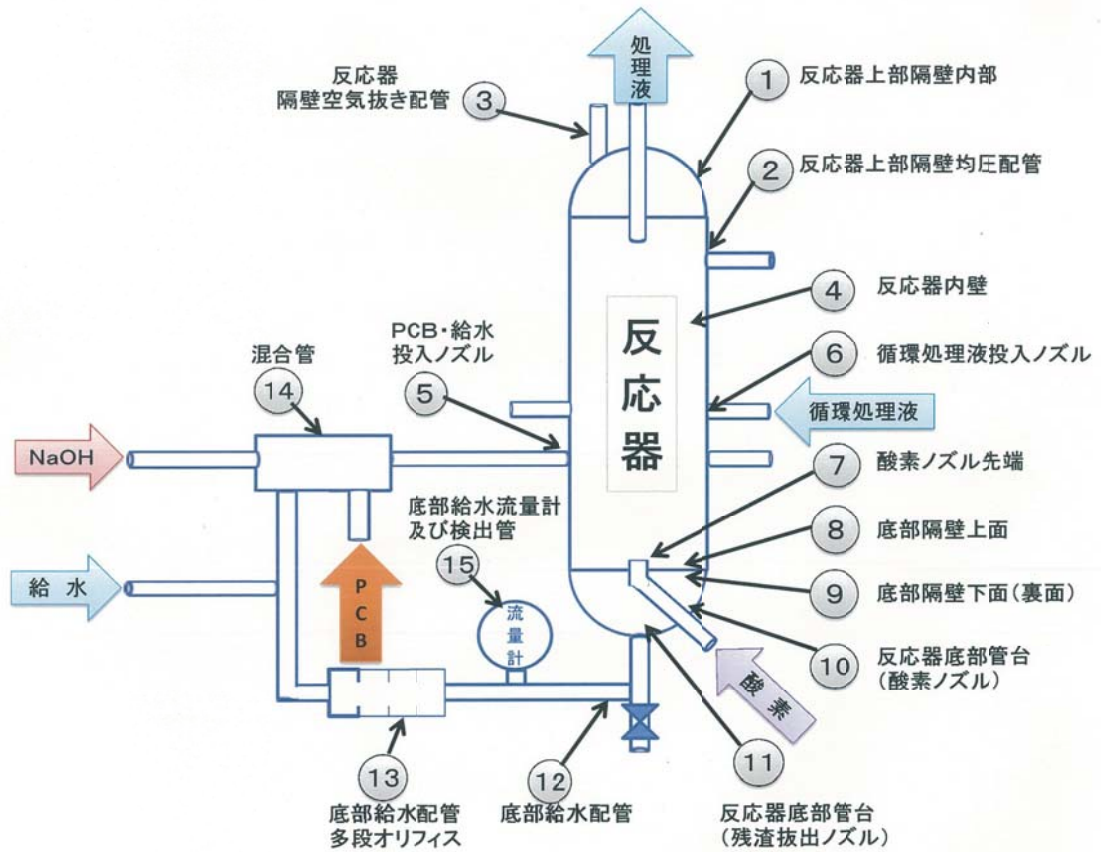
図-3 No.1 水熱分解設備点検箇所

No.1 水熱反応器を抜水し、反応器内部及び関係配管等の点検調査を行った。(図-3 参照)

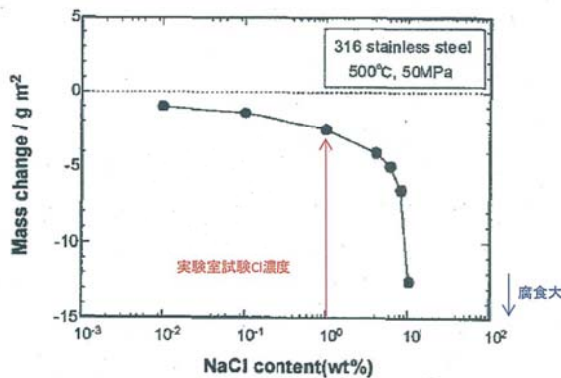
図-11 Cl 濃度の腐食への影響 ※1

(図-11 は超臨界圧中の SUS316 の腐食に対する Cl 濃度の影響を示したもので、Cl 濃度の増加により腐食性が増大することが示されている。また図-12 は酸化剤として過酸化水素水を 1% 添加した場合の SUS316 の腐食への影響を示したもので、溶液中の酸素濃度の増加した場合、腐食量が増大することを示唆している。なお、SUS316 と NCF690 はいずれも不動態被膜が形成されることで耐食性を示す材料であり、本環境下において、腐食量は定量的には異なるものの、類似の腐食挙動を示すと考えられる。)

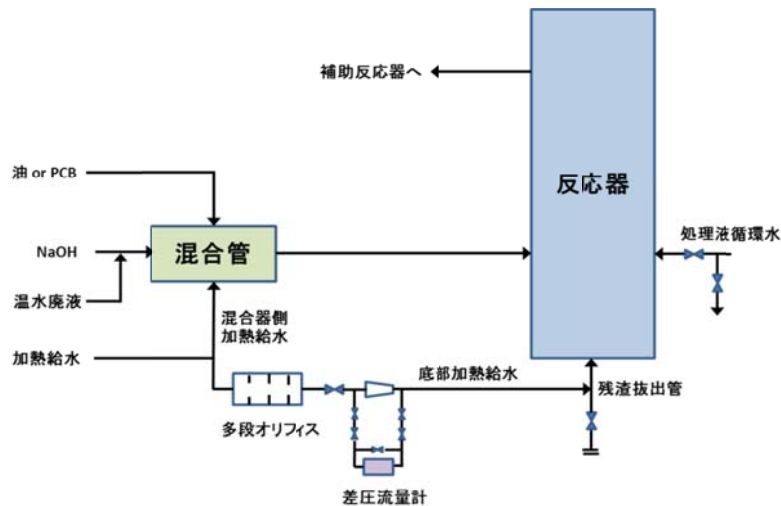
図-17 加熱給水系統等の概要

図-17 に底部加熱給水を含めた給水系統や反応器への PCB 等の投入状況の概要を示す。底部加熱給水と混合器側給水は同じ給水加熱器より分岐した構成となっている。標準条件（底部給水量で 134kg/h）で底部と混合器側の給水流量の比率は 1 : 9 になるように多段オリフィスで調整してある。底部給水の流量調整は給水弁で可能であるが、増量は僅かしかできず、減量は停止まで可能である。給水の初期では加熱器の作動状況から徐々にしか温度上昇は生じない。
