# 事故報告書

東京 PCB 廃棄物処理施設からの微量の PCB を含む  
排気の排出事故について

平成 18 年 6 月 2 日

日本環境安全事業株式会社

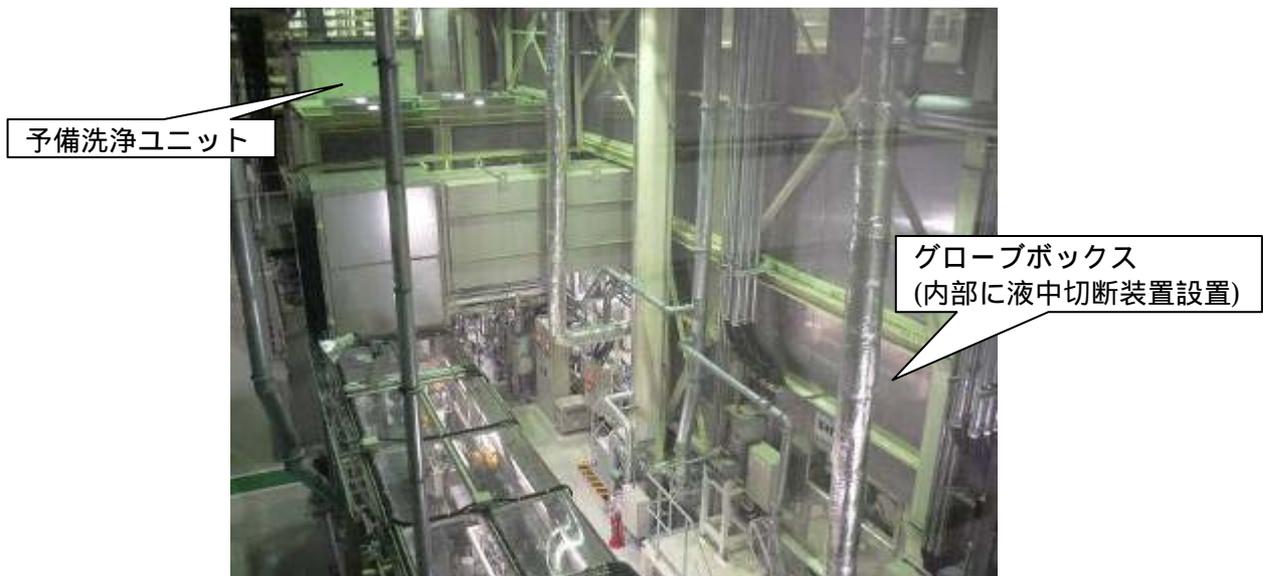
図2 予備洗浄ユニット及びグローブボックス ( 3 F )

また、グローブボックスと予備洗浄ユニットは、気密性が十分でないシャッターで区切られていたため、コンデンサ液中切断槽から気化したPCBがグローブボックスに充満して、シャッターの隙間から予備洗浄ユニット内に漏れ込んだため、予備洗浄ユニット系の排気口からもPCBを含む排気が排出されました。

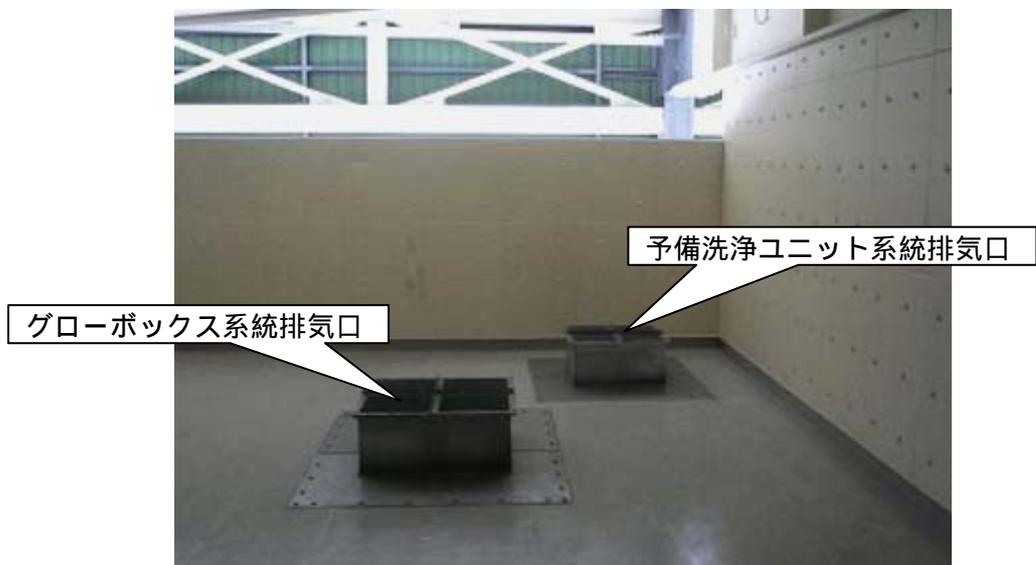
図3 予備洗浄ユニット系統及びグローボックス系統排気口 ( 屋上 )

測定場所	測定日時	測定値
3F コンデンサ解体室予備洗浄ユニット系統排気	5/26 11:00	0.20mg/m <sup>3</sup>
3F コンデンサ解体室グローブボックス系統排気	5/26 15:30	0.15mg/m <sup>3</sup>
3F コンデンサ解体室破砕機系統排気	5/26 20:50	0.02mg/m <sup>3</sup>
1F トランス解体室各種工程ブース系統排気	5/26 21:55	0.01mg/m <sup>3</sup> 未満
1F トランス粗解体室予備洗浄ブース系統排気	5/26 23:15	0.01mg/m <sup>3</sup> 未満
