第 33 回環境安全委員会

## 東京 PCB 廃棄物処理施設の長期保全計画について

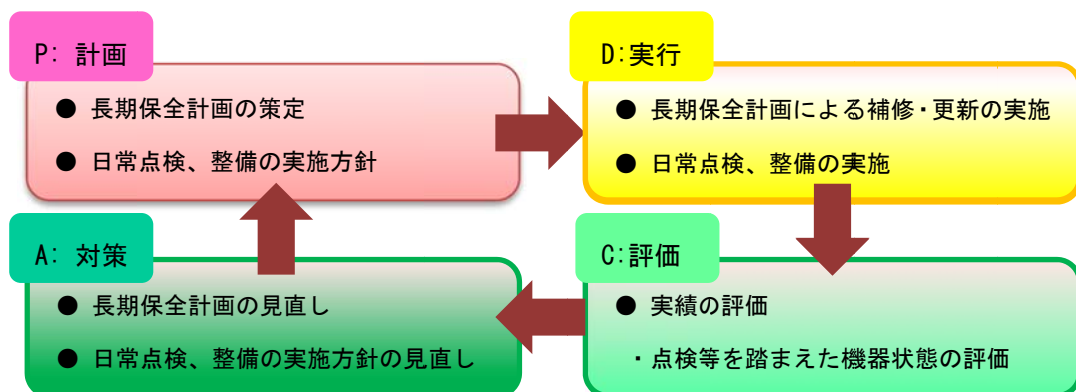
図-1 保全にかかるPDCAサイクル

今後の操業を円滑かつ確実なものとしていくために、所内各設備のこれまでの点検・補修実績を基に長期保全計画を策定し、効率的・合理的に保全を進めていく必要がある。このため、設備毎の様々な課題を考慮して、当事業所の長期保全計画を表-2のように取りまとめた。なお、この計画については、定期点検、補修・更新の実施内容等を踏まえて、PDCA サイクルとして毎年見直しを図るものとする。(図-1 参照)
