保管場における空間線量率の測定地点(連続測定)

大熊町保管場

保管場における空間線量率の測定結果(連続測定)・大熊町

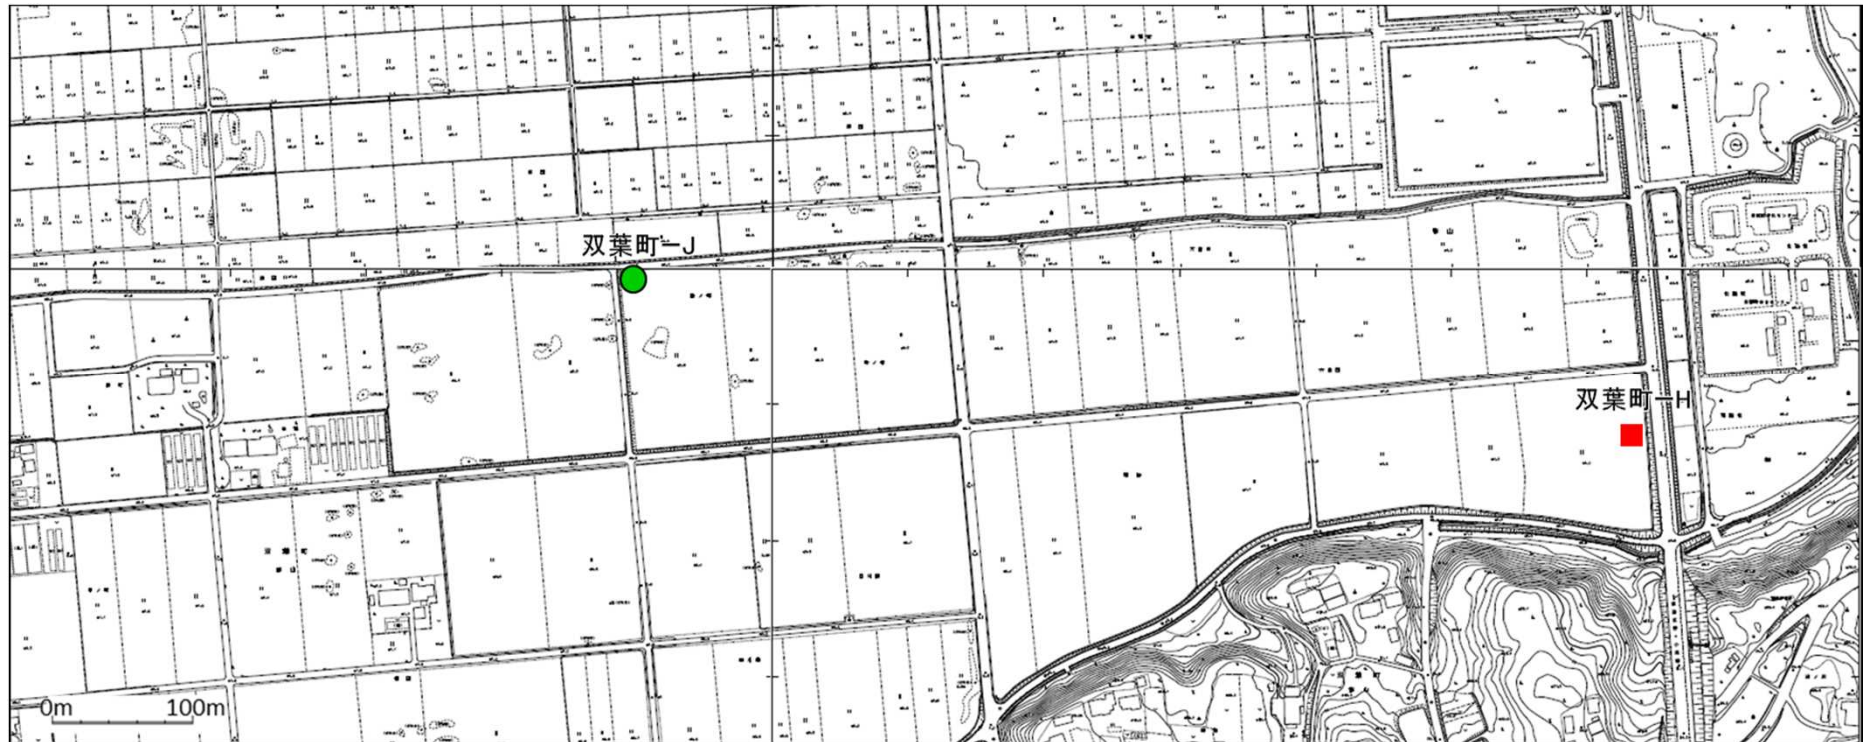
双葉町保管場

保管場における空間線量率の測定地点(連続測定)

凡例：空間線量率測定地点(連続測定)
