豊田PCB廃棄物処理事業だより(No.81)

1. 漏洩と再発防止策について

(2) 遮蔽フード内における低濃度PCBを含む洗浄液の漏洩事故

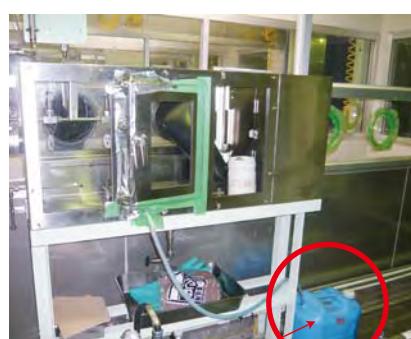
12月8日、1階小型トランク解体エリア(遮蔽フード内)において、解体前洗浄作業を行う洗浄槽の洗浄液を分析するサンプリング作業において、初期にサンプリングラインに残留している不要な液を回収するポリタンクより、洗浄液が遮蔽フード内の床に約5リットル漏れ、ウエス等で回収しました。外部への流出はありませんでした。

このポリタンクより漏洩

12月8日の1階小型トランク解体エリア(遮蔽フード内)での低濃度PCBを含む凝縮液の漏洩事故については、すでに暫定的対策をしているが、恒久的にはポリタンクが不要な設備を検討している。

暫定的な対策として、透明なポリタンクに変更し、毎日回収しチェック表で確認することとしました。

恒久的には、ポリタンクに回収しない方法への変更を考えており、現在、その詳細設計を行っています。
