JESCO 豊田PCB廃棄物処理事業だより(No.207)

1. 豊田PCB廃棄物処理施設 春期定期点検を実施

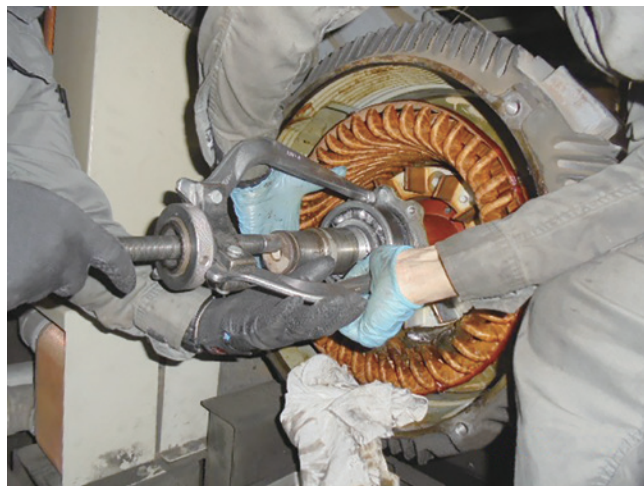
◆PSA用コンプレッサの電動機軸受け交換
施設内での火災・爆発防止のため、危険物に対して、窒素を充填・噴入するなどの安全対策を行っています。このPSAは圧縮空気を使用して窒素を作るため、PSA用コンプレッサは重要な装置です。
コンプレッサ電動機ベアリングは、一定時間以上使用すると、トラブルの恐れがあるため、定期的に交換整備しています。

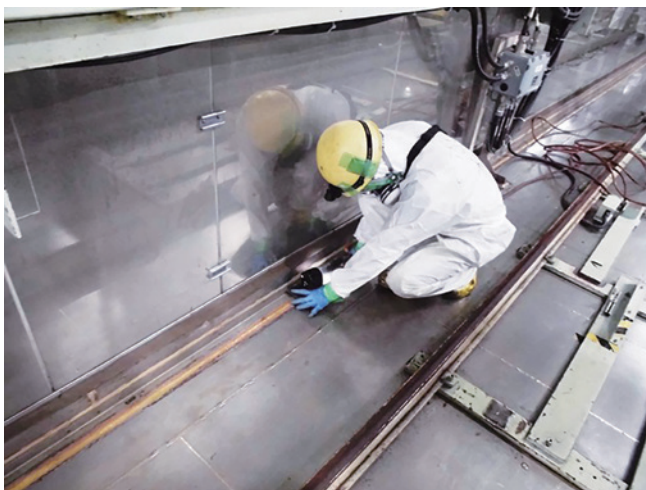
◆ステンレス床の定期検査

施設外へのPCB漏洩防止のため、設備にセーフティネットとして、ステンレス製の天井、壁と床(遮蔽フード)を設置しています。ステンレス床と壁の繋ぎ目は、コーキングにより密閉性を確保しています。

ステンレス床は、遮蔽フードに入り、密閉機能が保たれているか確認を行います。定期点検として年4回行っています。作業方法は、対象箇所をプラスチックカバーで覆い、負圧にして気密性を確認します。

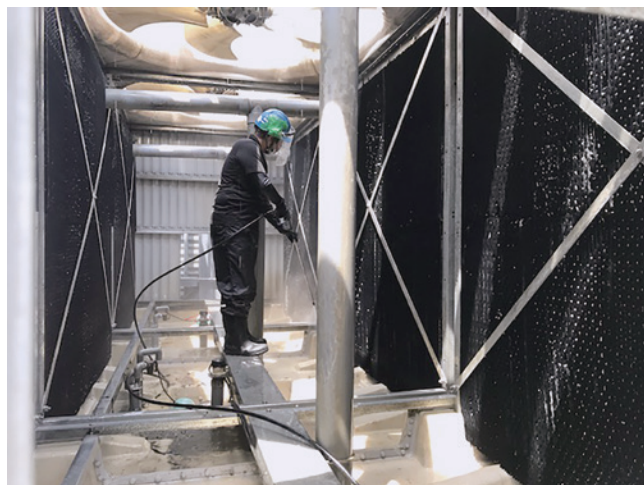
◆冷却塔の点検

冷却塔は、熱を発生するコンプレッサ等の用役設備や各動力機器へ、熱交換用水を供給する機器で、設備運転に欠かせない設備です。

冷却塔内部には、水を冷やすために充填材を設置していますが、使用に伴い汚れが付着します。効率よく水を冷やすため、内部の充填材を定期的に清掃しています。
