JESCO 豊田PCB廃棄物処理事業だより(No.213)

3. 豊田PCB廃棄物処理施設 秋期定期点検を実施

当施設では、昨年11月15日(月)から12月24日(金)まで、40日間をかけて秋期定期点検を行いました。定期点検終了後は稼働再開しています。

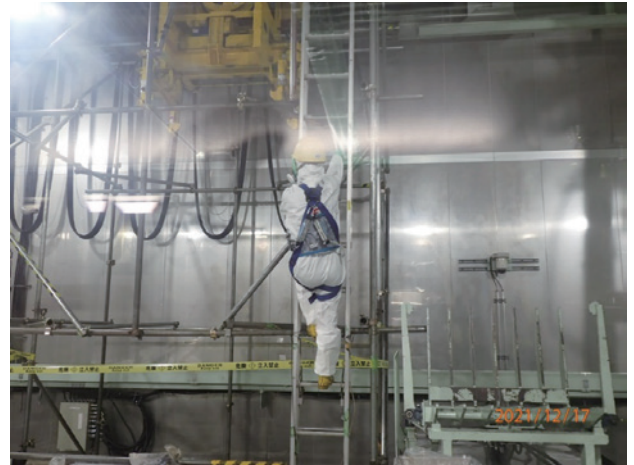
処理施設には高い場所に設置された設備や機器があり、その点検や整備には高所作業が必要となります。常設の足場や作業台が設置されていない場所では、必要に応じて仮設の作業足場を設置、また、はしごを用いて実施しました。

そして、作業者の安心安全を確保し、確実な作業のために、フルハーネス型(右画像)などの墜落防止用器具を必ず着用し、高所からの落下防止を図り、安全第一で作業を行いました。

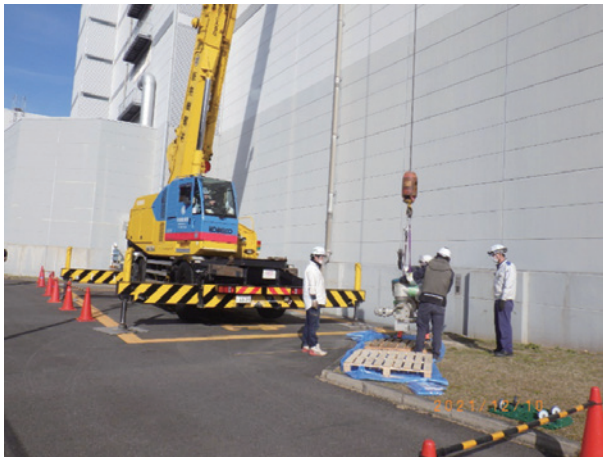
◆熱媒循環ポンプ整備

当施設には蒸留設備をはじめとして加熱プロセスが多数あります。この加熱のプロセスには熱媒油を使用し、ボイラーで280℃に加熱した上で、ポンプで各設備に送ります。

この熱媒油を各設備に送液するのが熱媒循環ポンプです。高温の液体が通るため各部の傷みが早く、定期的な整備が必要となります。今回の定期点検ではポンプ本体を取り外しメーカーで整備を実施しました。設置場所がボイラー室の奥まった箇所であり、また重量物であるため、吊上用架台を設置し、落下や接触等のトラブルがないよう慎重に作業を実施しました。
