# 受入・分別施設（双葉①工区、第1期）における 空間線量率の測定地点（連続測定）

# 受入・分別施設（双葉①工区、第1期）における 空間線量率の測定結果（連続測定）

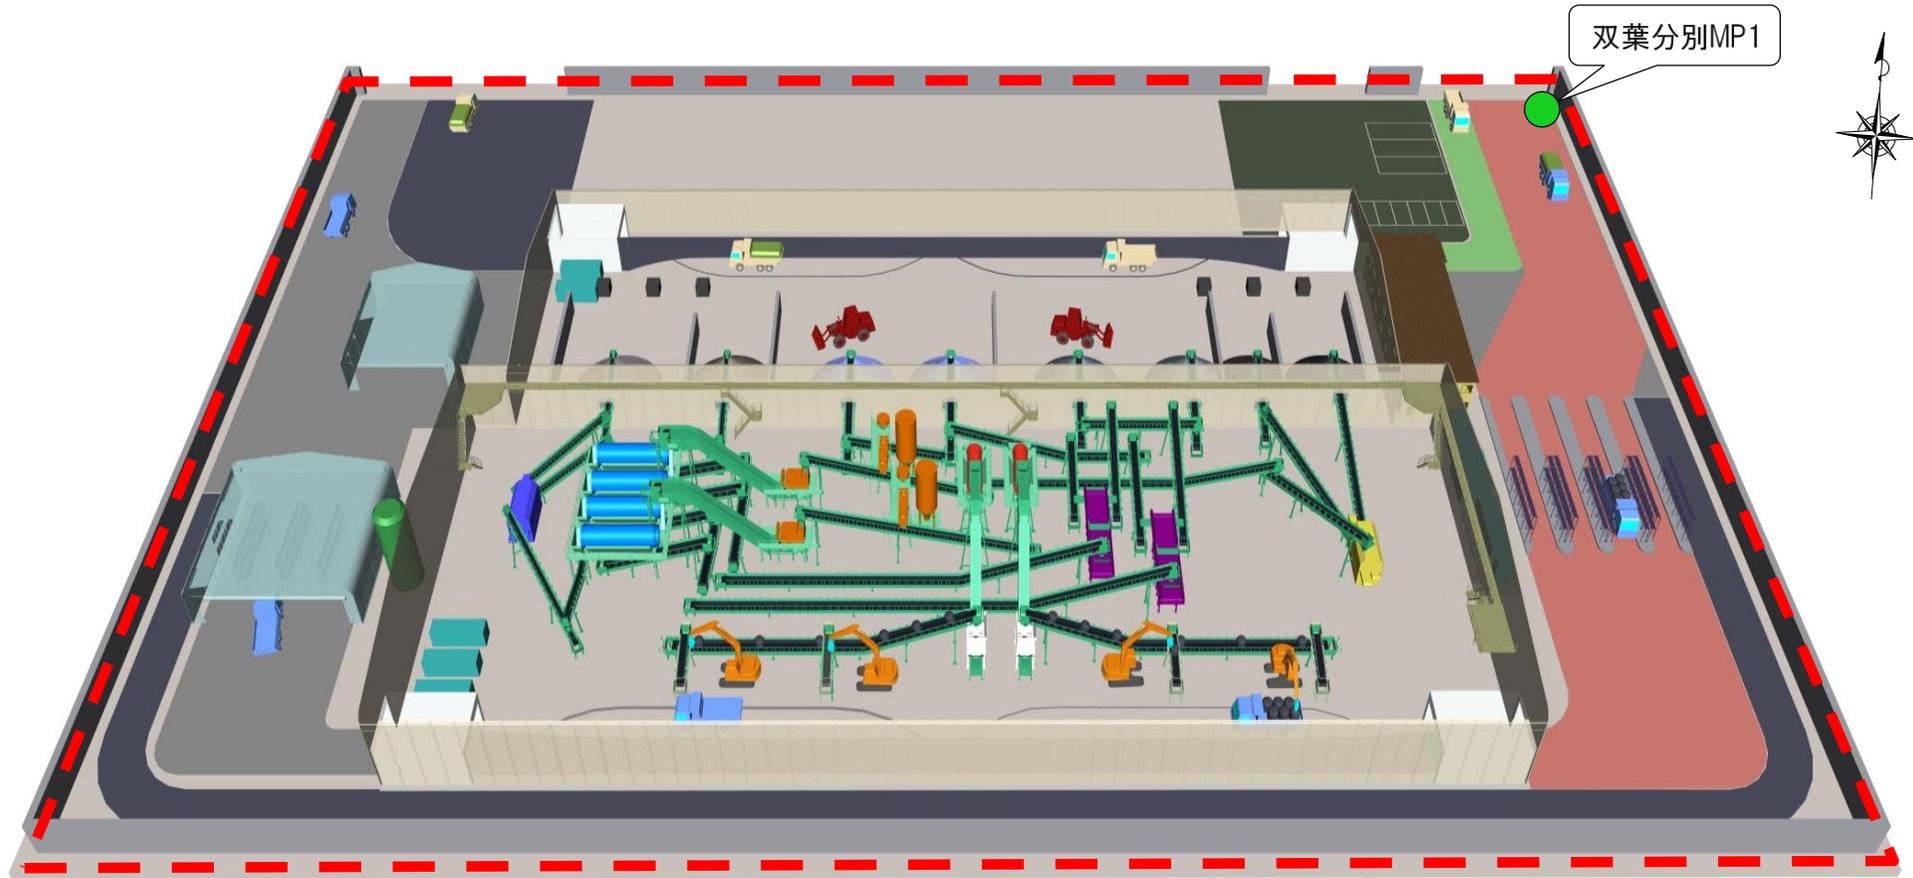
【凡例】空間線量率測定地点

● リアルタイムデータ自動送信

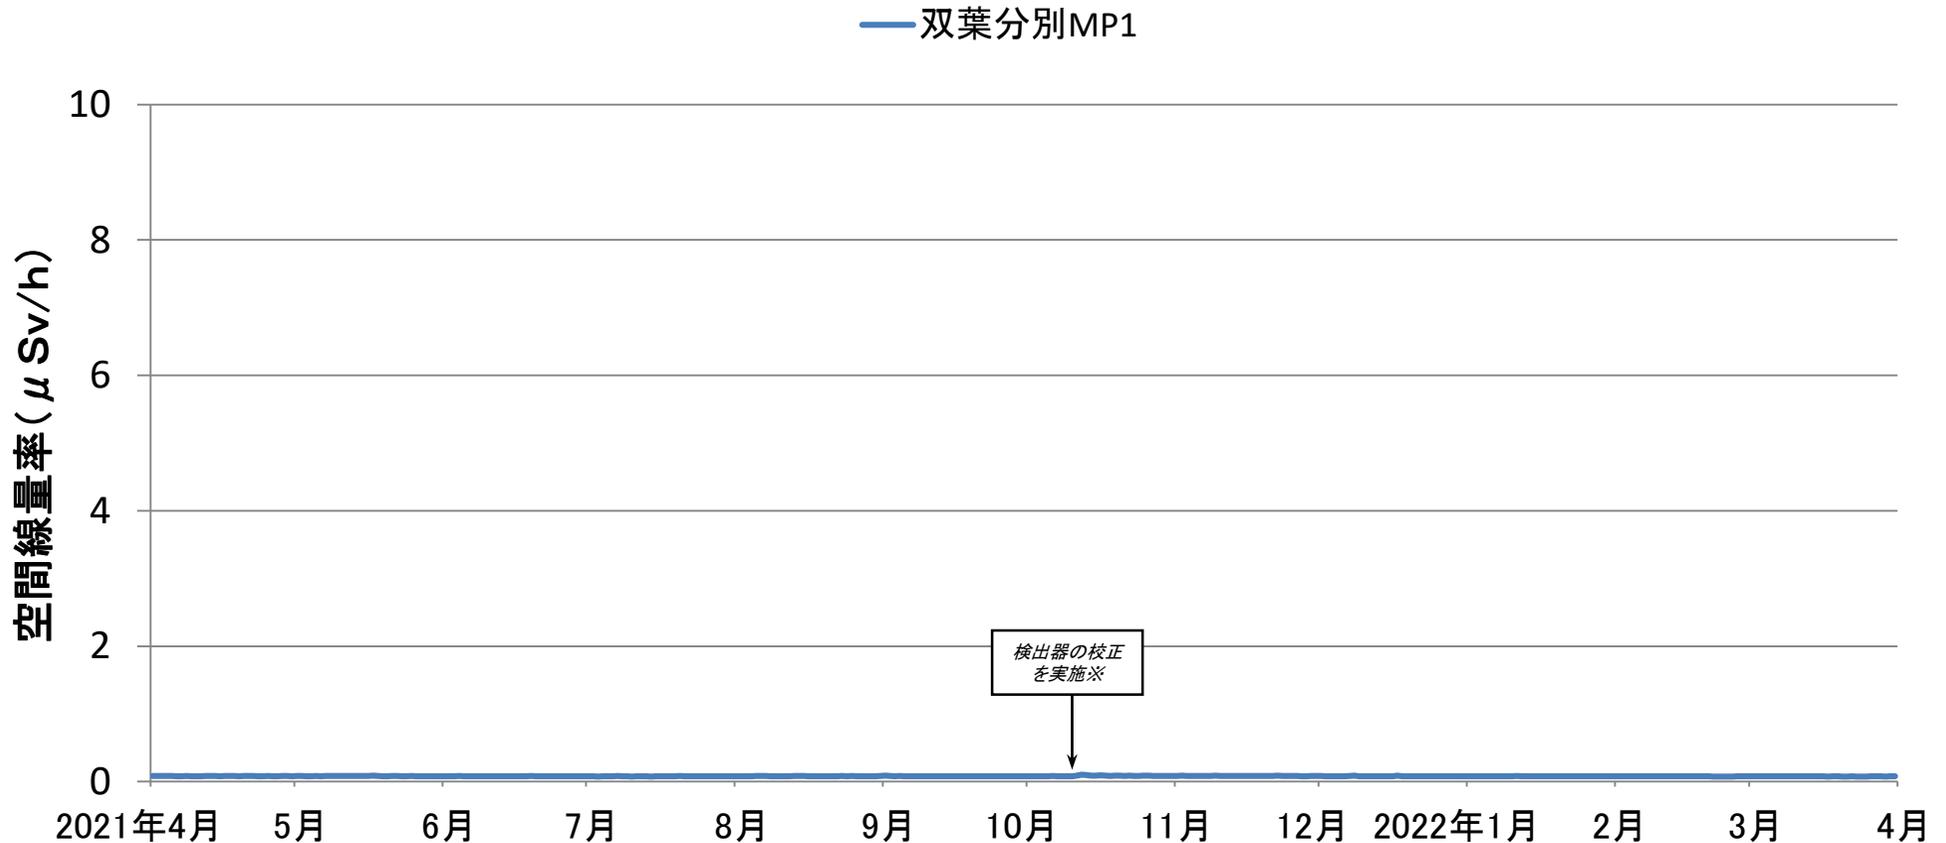
○降雨・積雪による変動が見られたが、除去土壌等の処理等による周辺への影響は見られなかった。

受入・分別施設（双葉①工区、第1期）境界における空間線量率の推移（連続測定）  
（2021年4月1日～ 2022年3月31日）

※ 10/11に検出器の校正を実施した。
