受入・分別施設（双葉①工区、第2期）における 空間線量率の測定地点（連続測定）

受入・分別施設（双葉①工区、第2期）における 空間線量率の測定結果（連続測定）

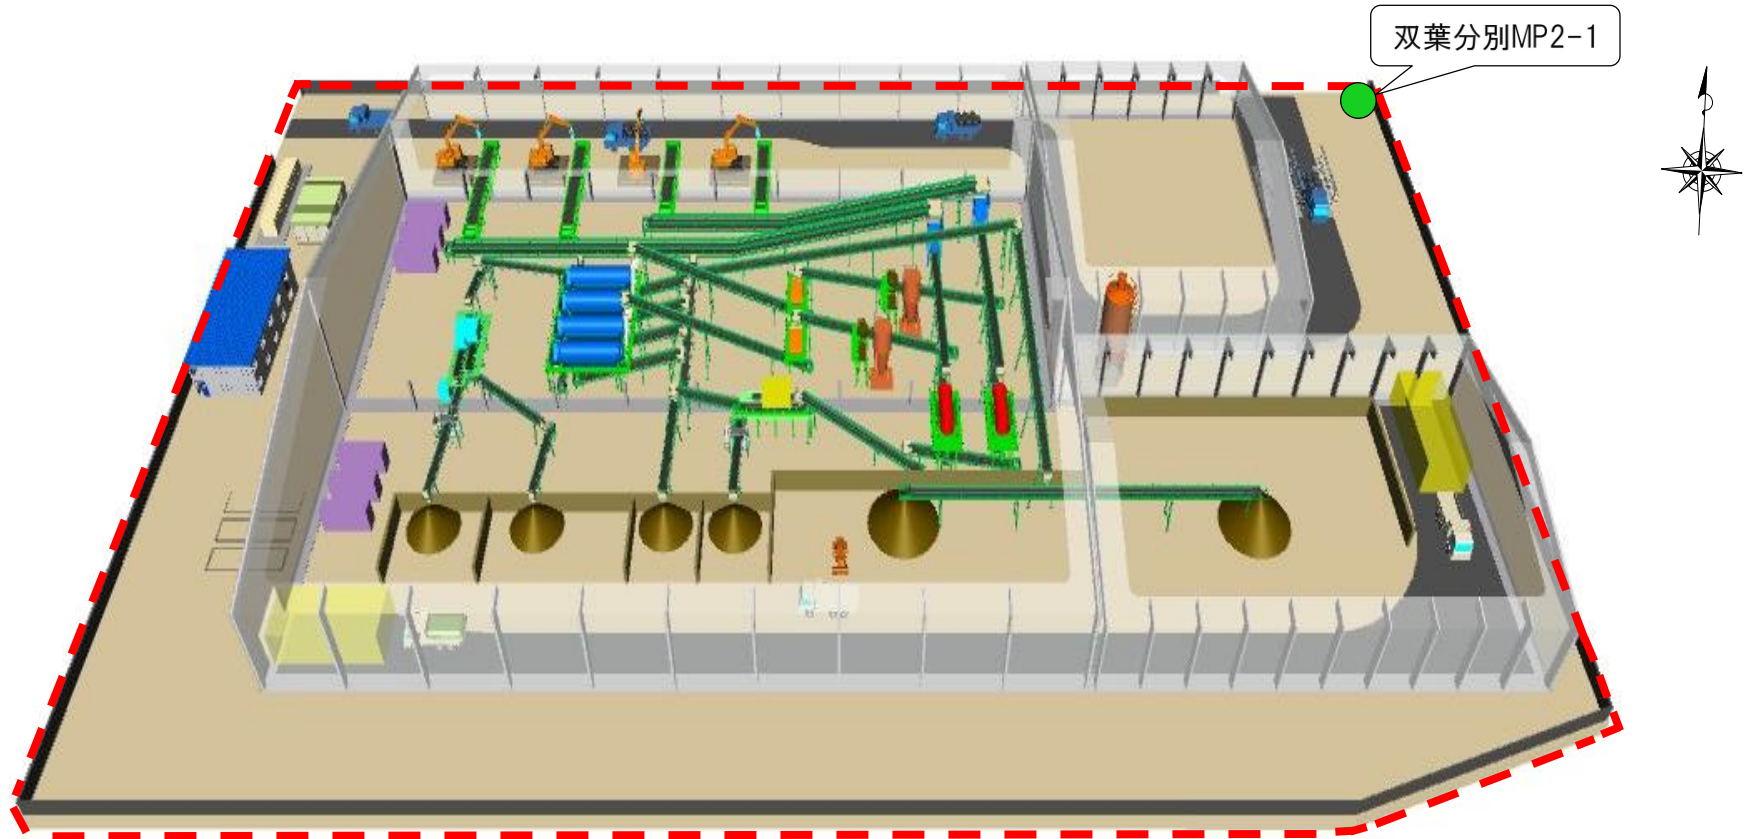
【凡例】空間線量率測定地点

● リアルタイムデータ自動送信

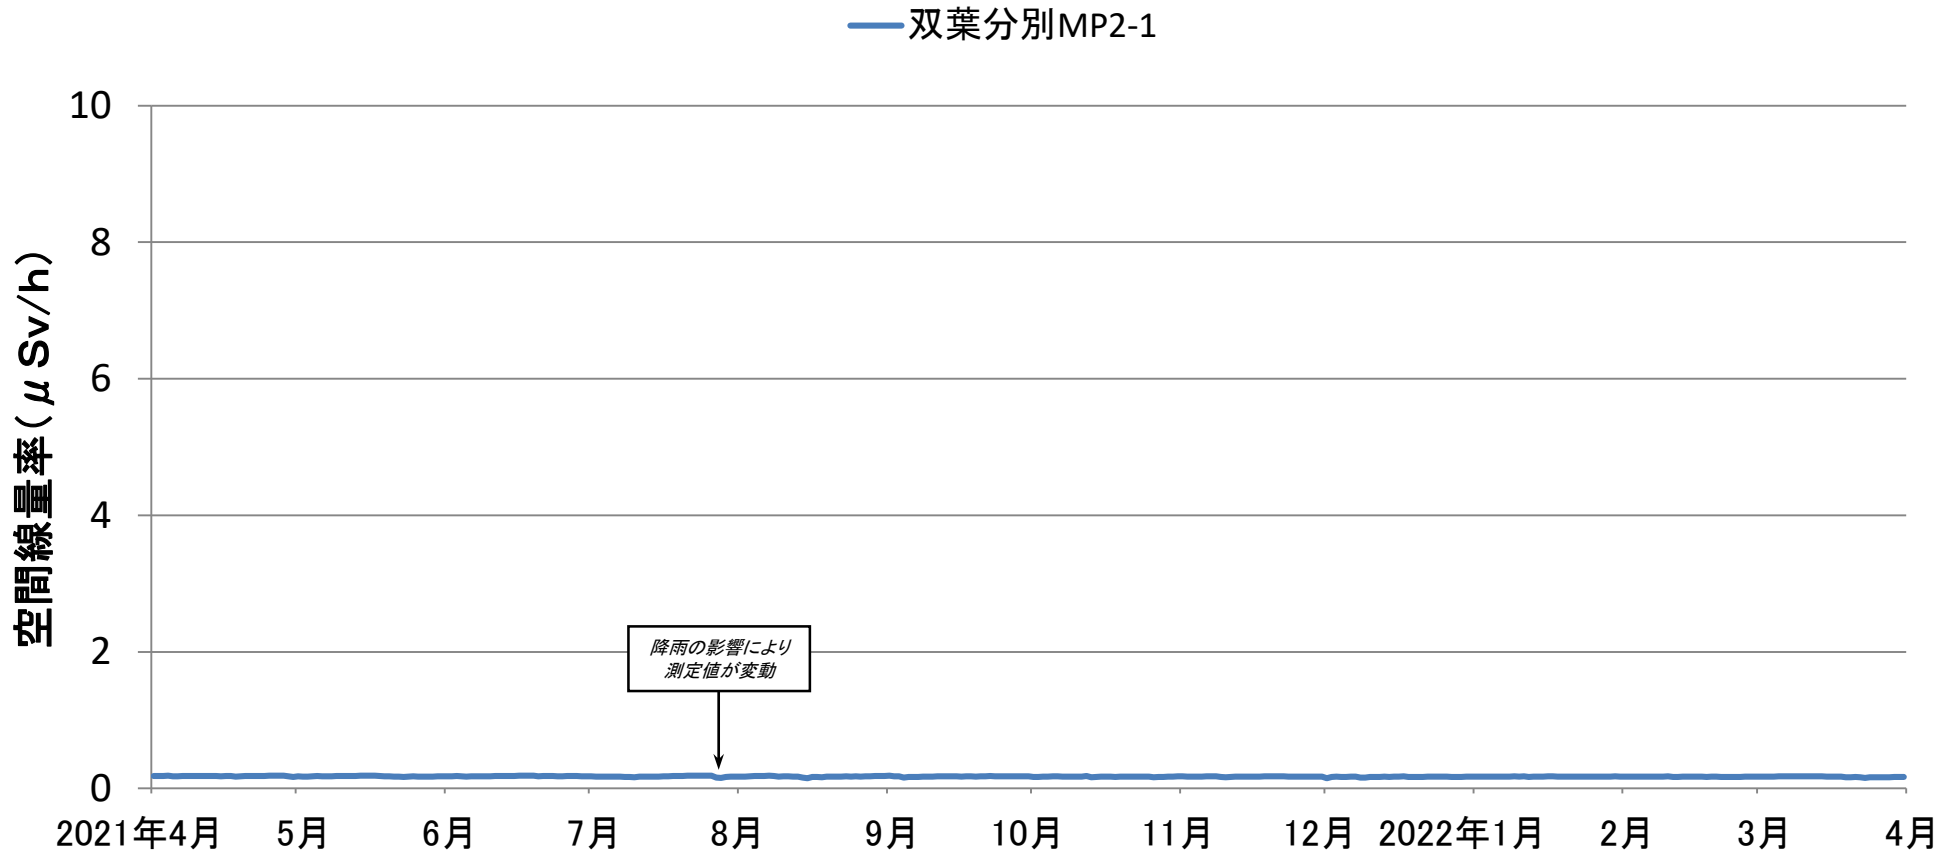
○降雨・積雪による変動が見られたが、除去土壌等の処理等による周辺への影響は見られなかった。

受入・分別施設（双葉①工区、第2期）境界における空間線量率の推移（連続測定）
（2021年4月1日～ 2022年3月31日）
