# JESCO 豊田PCB廃棄物処理事業だより(No.219)

## 1. 豊田PCB廃棄物処理施設 春期定期点検を実施

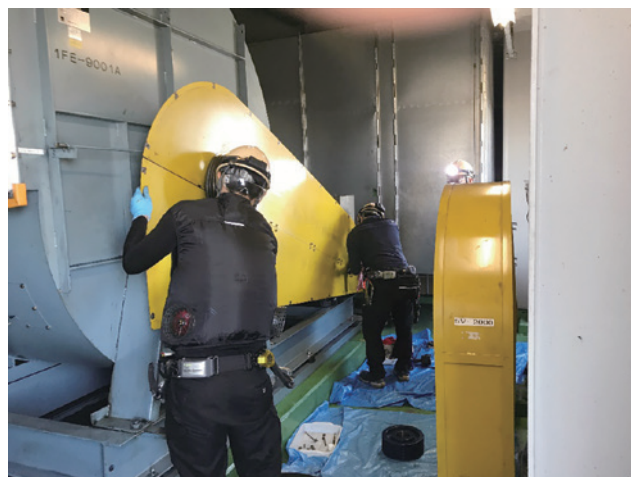
### ◆換気空調設備点検・整備

処理棟内の作業環境維持のため、給排気ファンや空調機などの換気空調設備が備えられています。これらの機器は24時間稼働しているため、定期点検時に設備を停止し、異常がないか確認します。そして、Vベルトやプーリー、軸受などの摩耗部品を交換して、健全性の維持を図ります。

この換気空調設備はPCB廃棄物処理が完了した後も、処理設備を解体するまでは必要な設備です。今後も定期的に点検整備を実施し、健全性を維持していきます。
