# JESCO 豊田PCB廃棄物処理事業だより(No.219)

## 1. 豊田PCB廃棄物処理施設 春期定期点検を実施

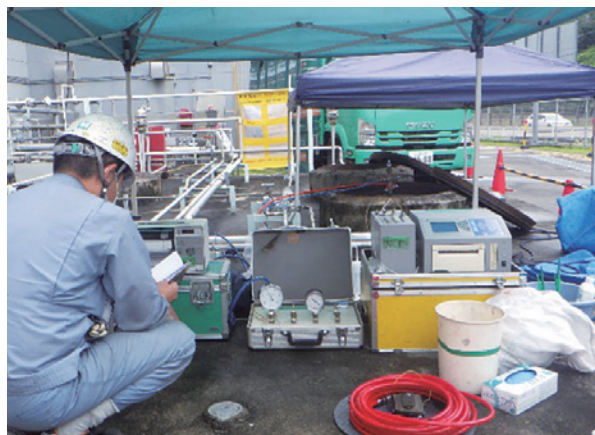
### ◆地下タンク点検

PCB廃棄物の処理に必要な溶剤や油などは、屋外に設置した地下タンクで貯蔵しています。地下にあるタンクの健全性は、目視による外観点検で確認することができません。

このため、法令基準に定める加圧や減圧による漏洩検査の計測器を用いて、定期的に地下タンクの健全性を確認し、その機能を維持管理しています。
