# 事前作業 《配管・タンク等から液抜き・洗浄》

# PCB 除去分別 《一部残存した高濃度 PCB 汚染箇所を除去しました》

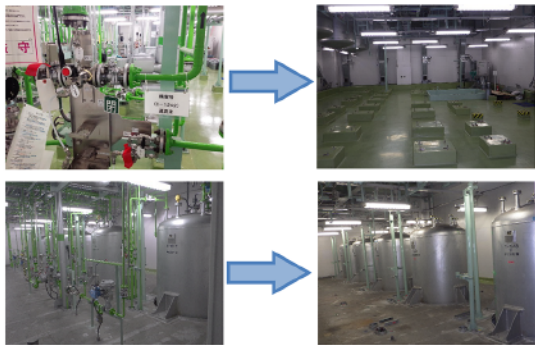
## 溶剤蒸留回収室の除去分別実施状況

溶剤蒸留回収室は、塔槽類が配管で接続された設備で、1～4階に設置されています。除去分別のための撤去は、1階から着手して上層階に向かって行いました。配管・バルブ・ポンプ等に加え、付属する計装機器も撤去範囲としました。

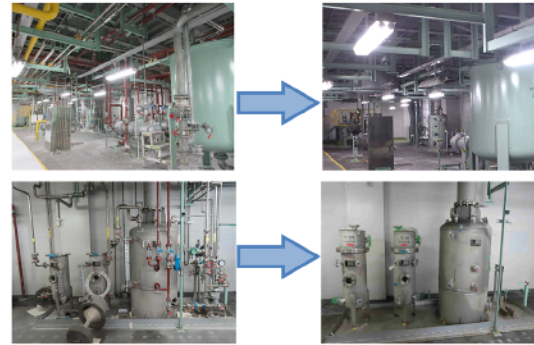
## 液処理室の除去分別実施状況

液処理室は、塔槽・ポンプ類が配管で接続された設備で、1系・2系・共通系と分れて1～4階に配置されています。除去分別のための撤去は、系統別に1階から上層階に向かって撤去を行いました。配管・バルブ・ポンプ等に加え、付属する計装機器も撤去範囲としました。

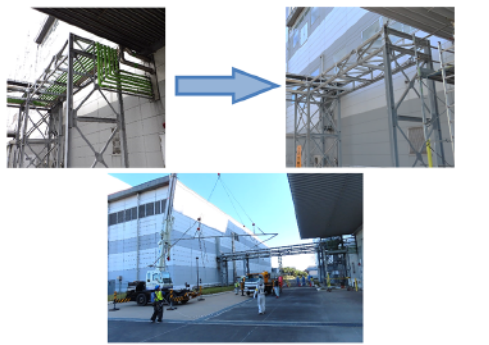
## 1～2期連絡配管の除去分別実施状況

連絡配管は、1期と2期施設間の20mを渡る9本x30mの配管です。1期・2期其々で切斷養生し、1期側へ引き込んで切斷養生した後に外へ引き戻して吊り下ろした後1期施設内に運搬しました。
