受入・分別施設（大熊②工区、第1期）における 空間線量率の測定地点（連続測定）

受入・分別施設（大熊②工区、第1期）における 空間線量率の測定結果（連続測定）

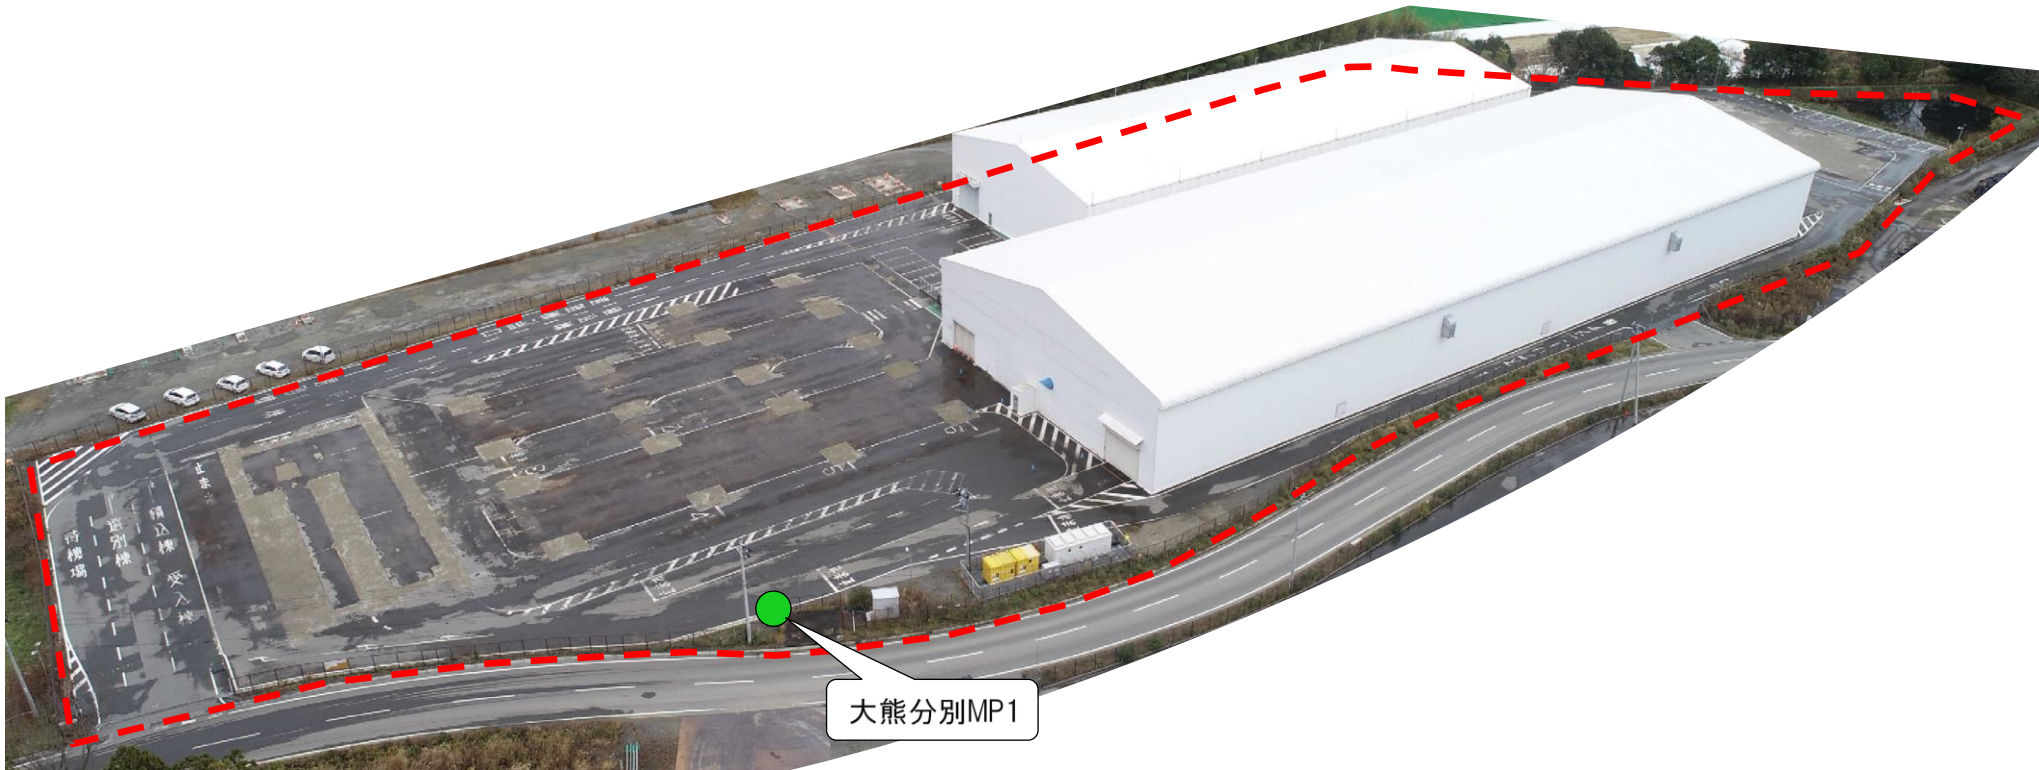
【凡例】空間線量率測定地点

● リアルタイムデータ自動送信

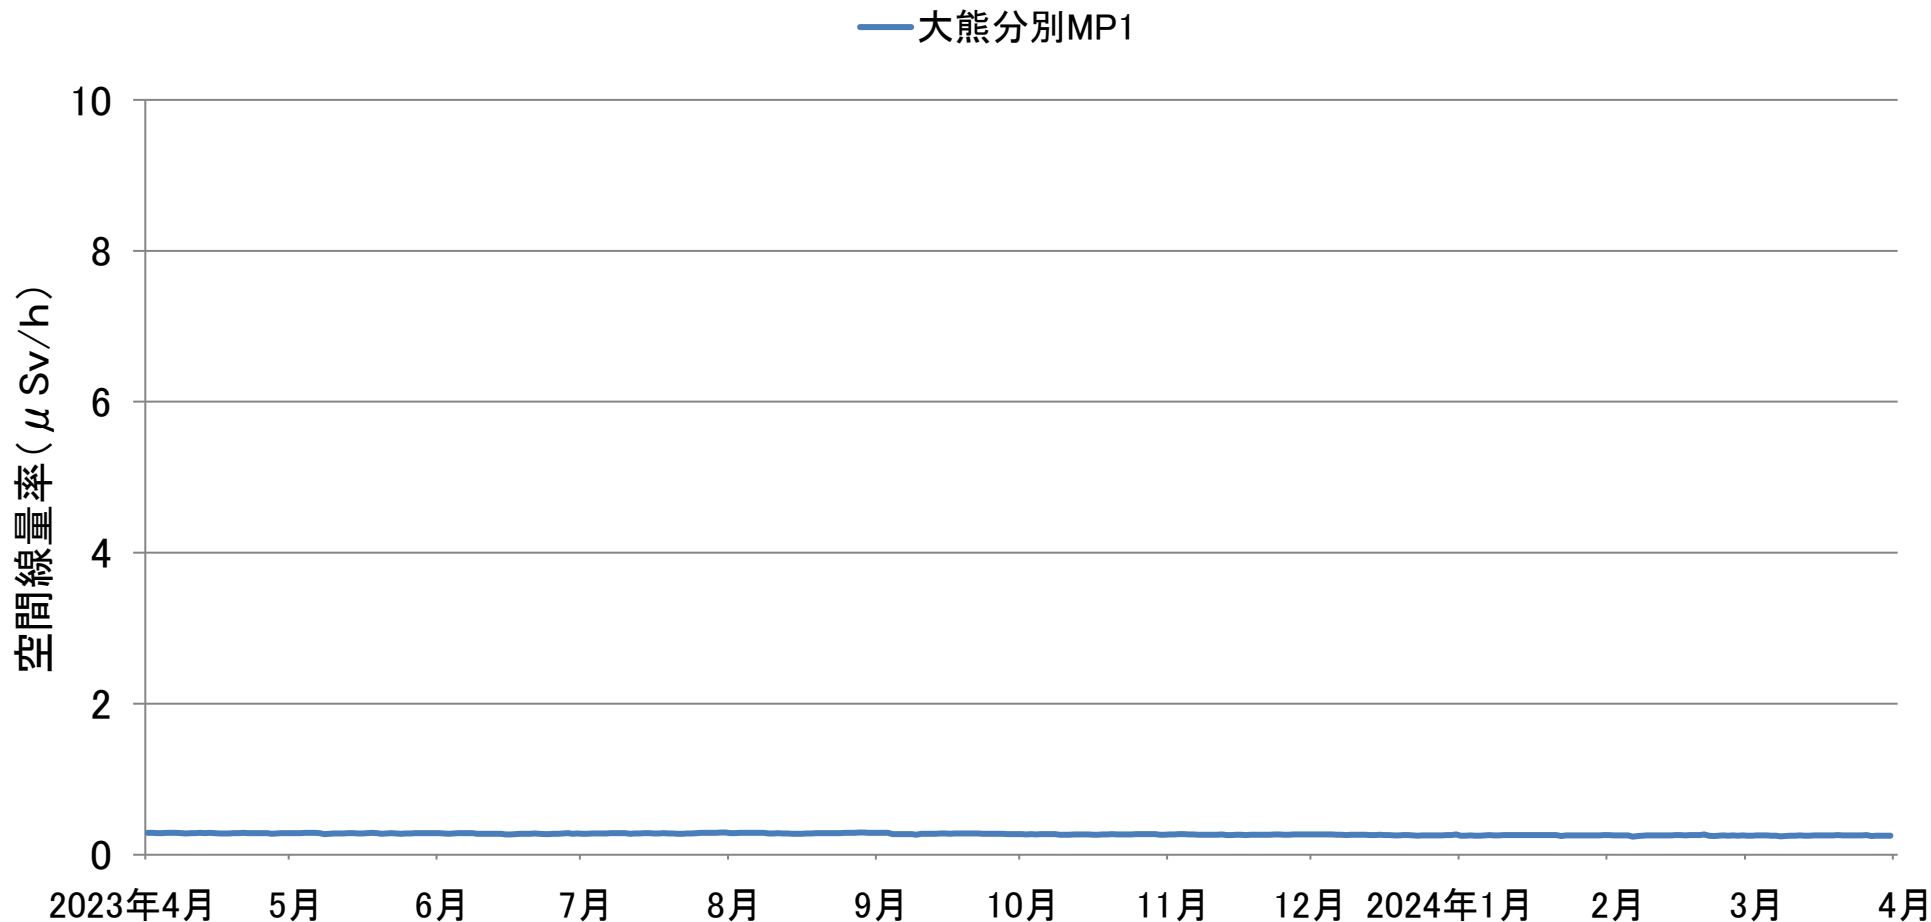
○空間線量率は、降雨・積雪による変動が見られたが、通常の変動の範囲内で推移している。

受入・分別施設（大熊②工区、第1期）境界における空間線量率の推移（連続測定）
（2023年4月1日～2024年3月31日）
