# 受入・分別施設（双葉①工区、第2期）における 空間線量率の測定地点（連続測定）

# 受入・分別施設（双葉①工区、第2期）における 空間線量率の測定結果（連続測定）

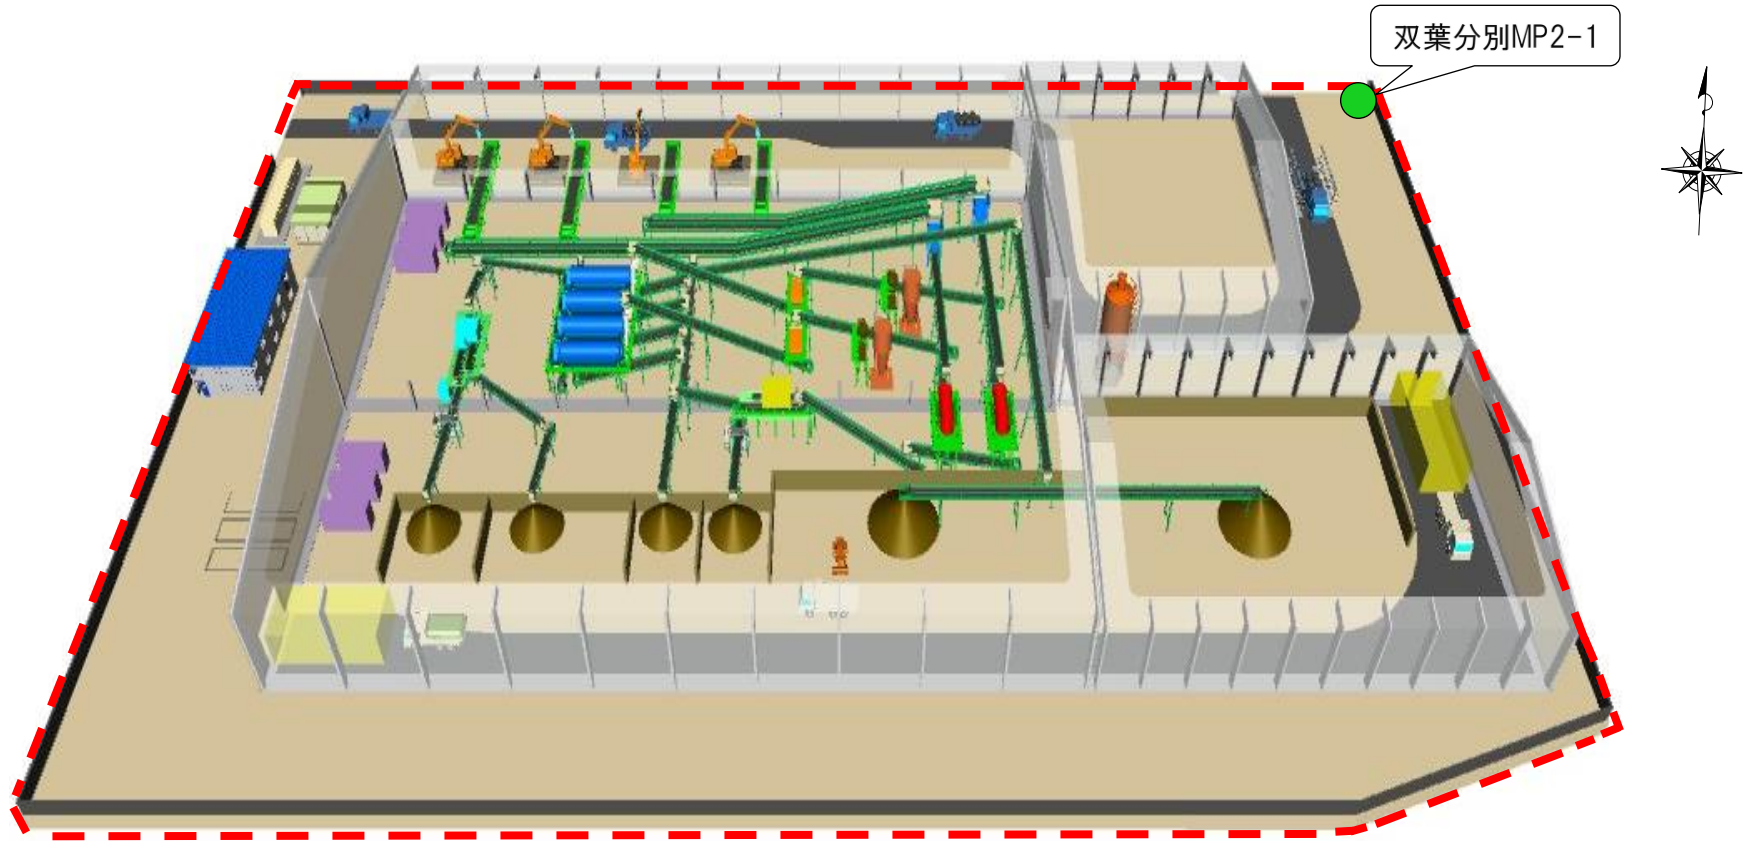
【凡例】空間線量率測定地点

● リアルタイムデータ自動送信

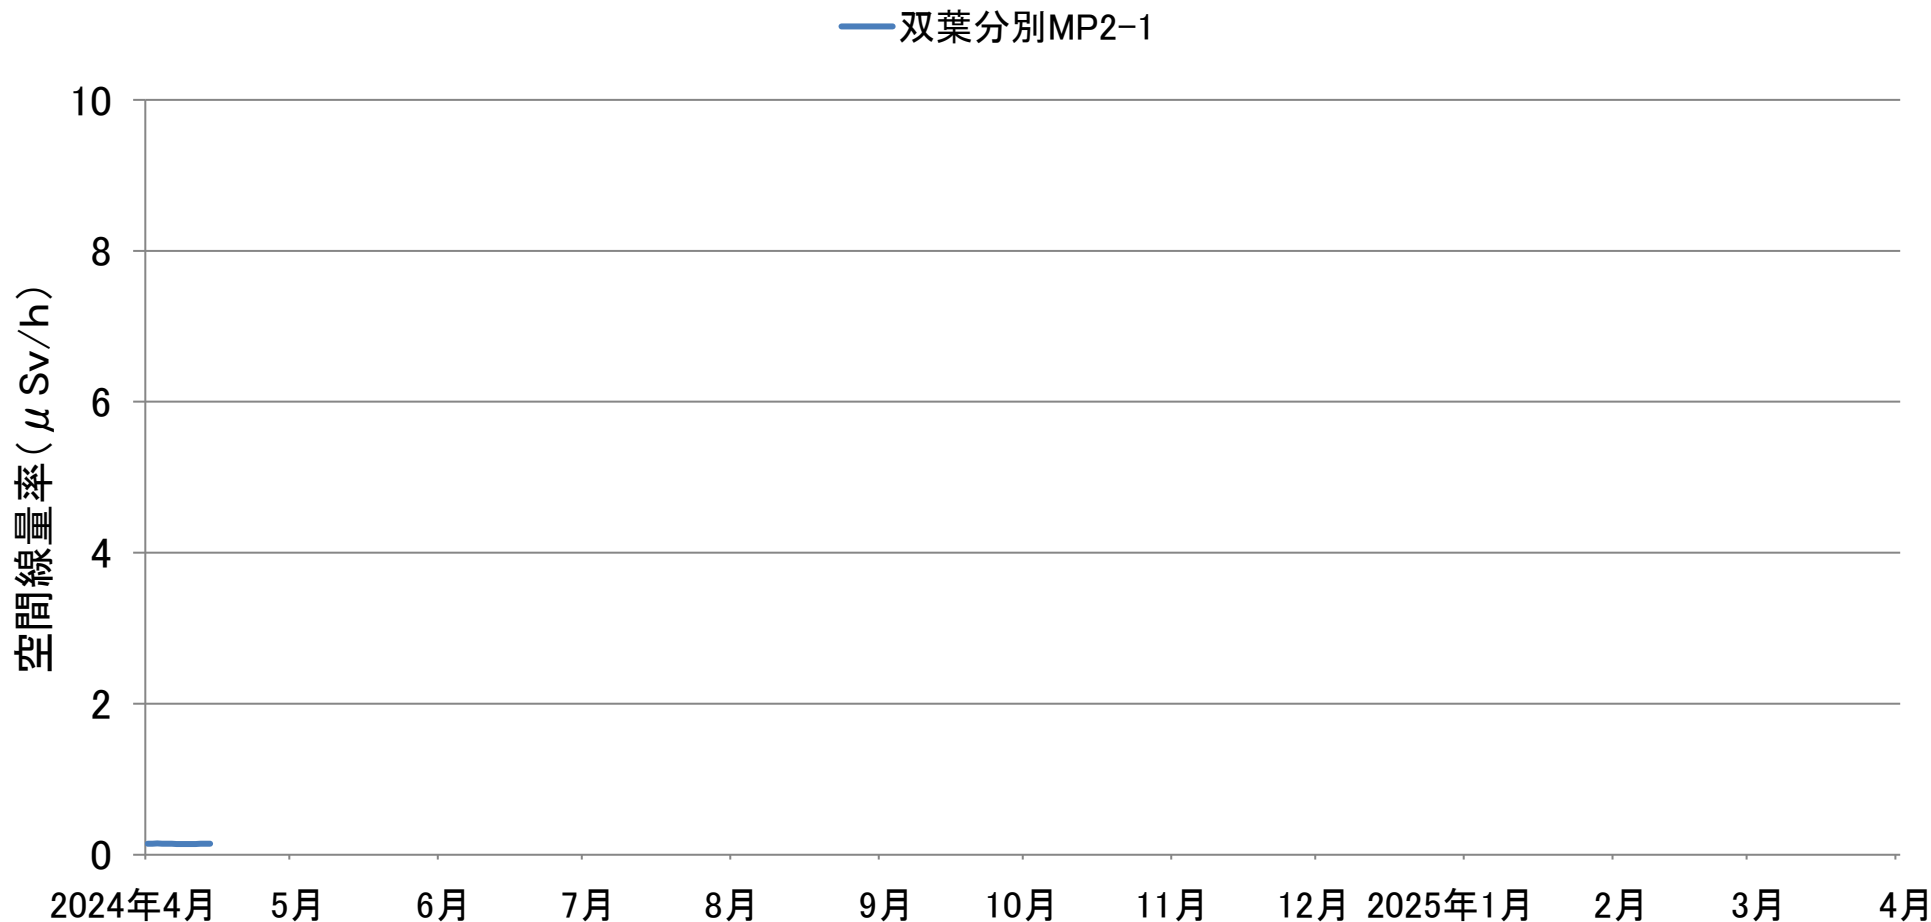
○空間線量率は、降雨による変動が見られたが、通常の変動の範囲内で推移している。

受入・分別施設（双葉①工区、第2期）境界における空間線量率の推移（連続測定）  
（2024年4月1日～4月14日）
