# JESCO 豊田PCB廃棄物処理事業だより(No.242)

## 1. コンデンサー自動解体ラインの解体撤去状況について

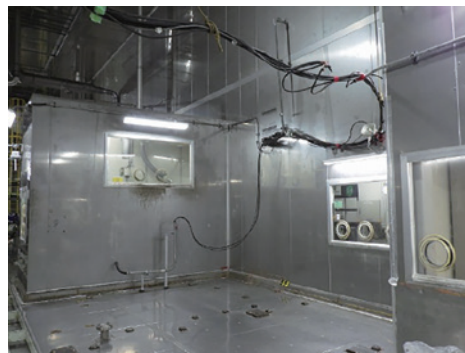
(コンデンサーから自動でPCB油を抜く抜油装置を解体撤去しました)

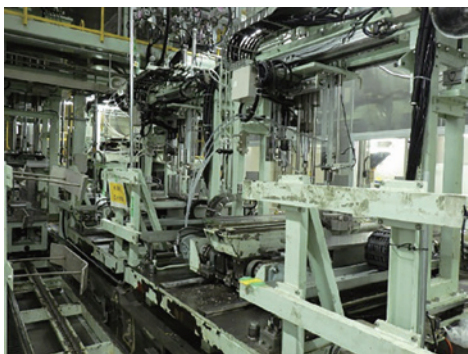
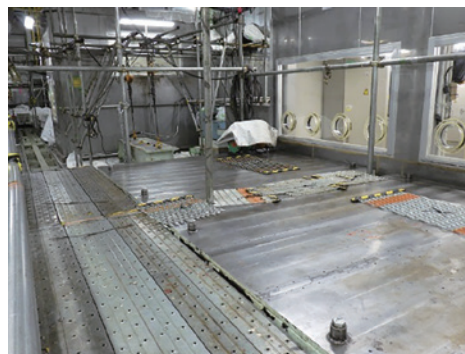
(コンデンサーから自動で素子を押し出す油圧装置を解体撤去しました)

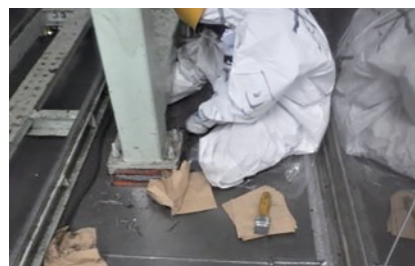
(手作業によるボルト外し)

- ・十分な広さが確保できない場所では、手解体を中心にボルトを外すなど安全に配慮して作業をします。
- ・解体した部材は、当事業所の真空超音波洗浄装置で洗浄できる大きさまで切断します。
- ・機械や設備を切断する場合は、火気による溶断等は行わずに、手持ちの電動工具などで作業を実施します。
- ・チップソーやグラインダーを用いる場合は、事前に切断面の油を取り除き、火災防止のために耐火クロスなどで周囲に十分な防火対策を実施します。
- ・この他、すべての作業において細心の注意を払ってまいります。

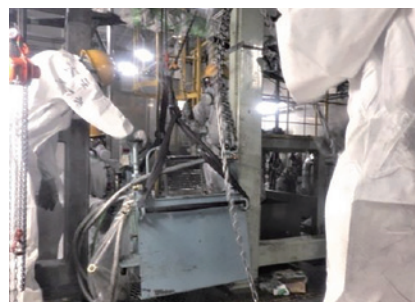
(解体部材は洗浄できる大きさに切断)
