第50回 環境安全委員会 資料 2

東京PCB処理事業所 PCB廃棄物処理施設の解体撤去の 進捗状況

2024年 3月25日
中間貯蔵・環境安全事業株式会社
東京PCB処理事業所

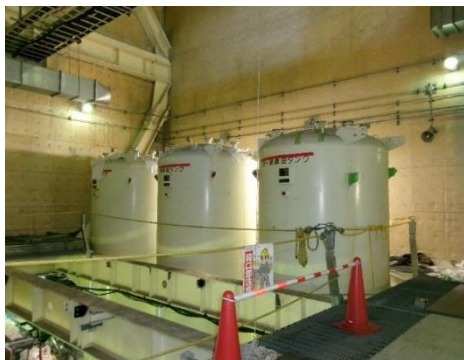
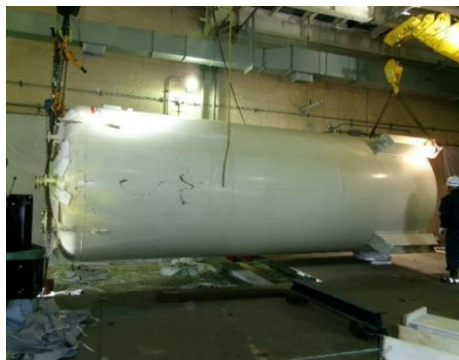
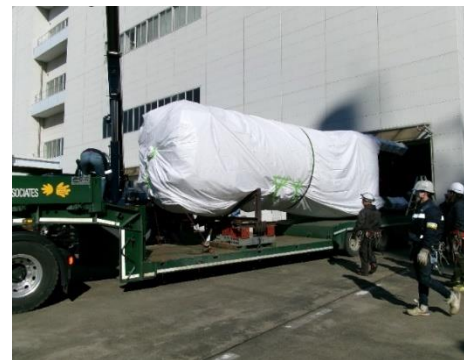
絶縁油タンクの搬出・撤去

(有姿梱包払い出し状況)

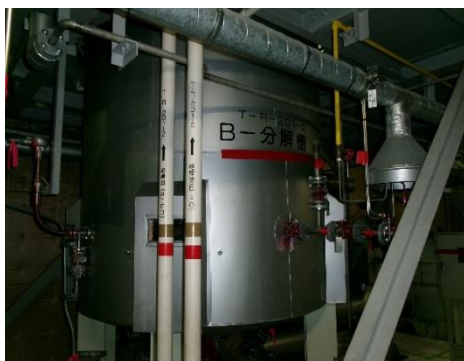
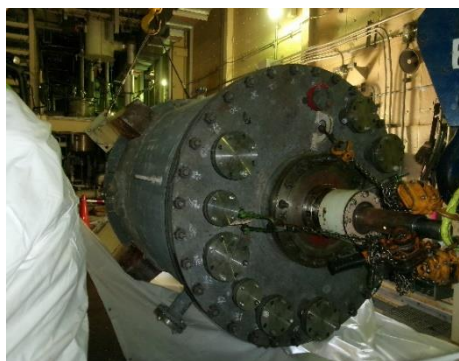
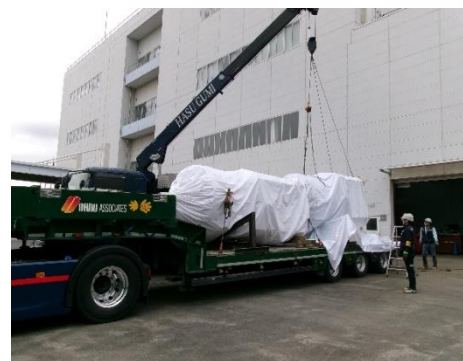
分解槽の搬出・撤去

(有姿梱包払い出し状況)

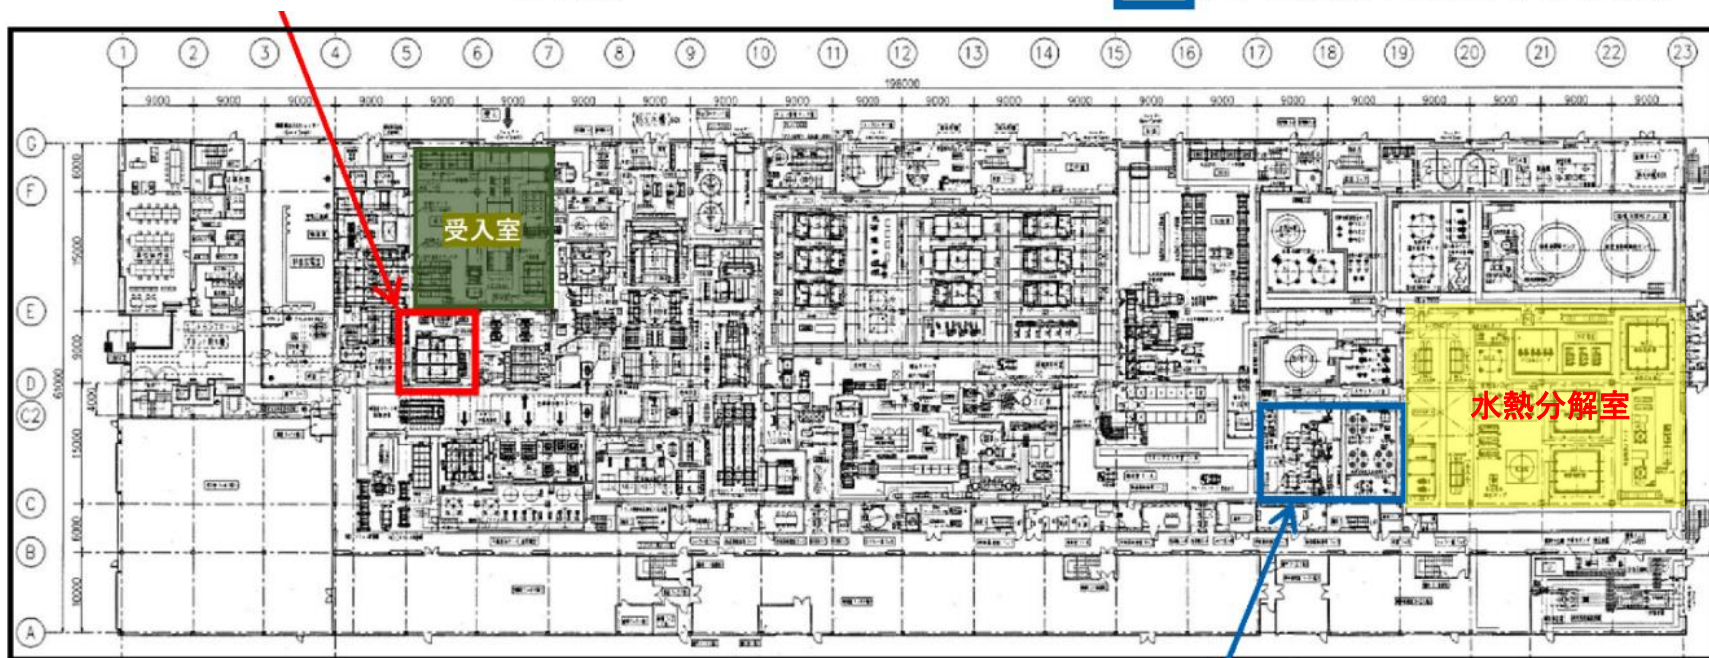
2) 先行解体撤去 対象設備の配置【1階】

リン含有PCB油前処理設備 (81 m³)

廃粉末活性炭スラリー化設備 (270 m³)

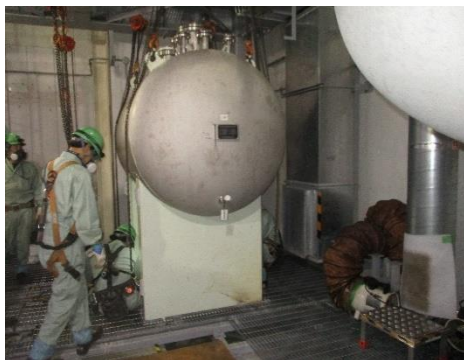
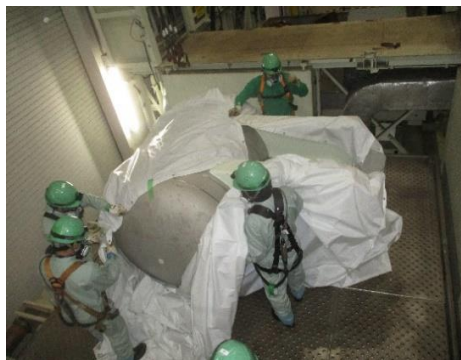
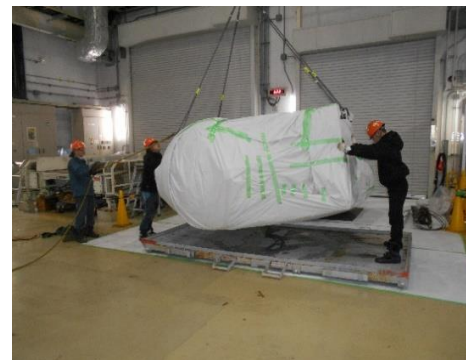
廃アルカリ分析待槽の搬出・撤去

(有姿梱包払い出し状況)

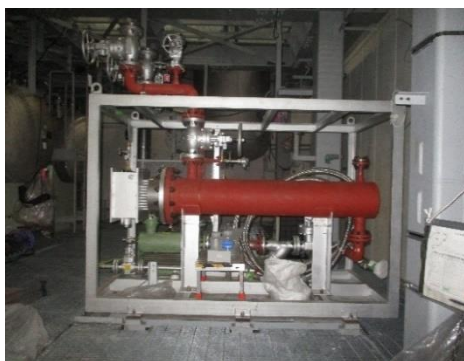
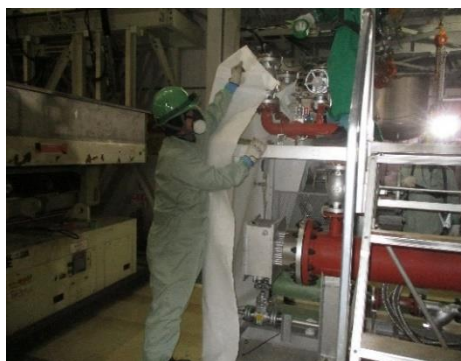
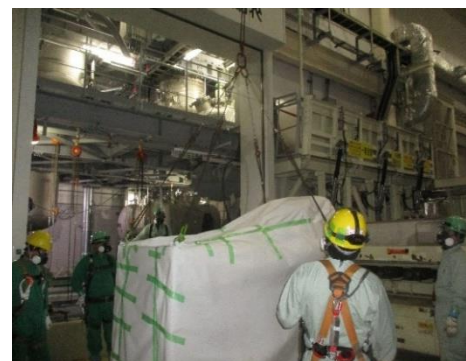
熱媒ユニットの搬出・撤去

(有姿梱包払い出し状況)

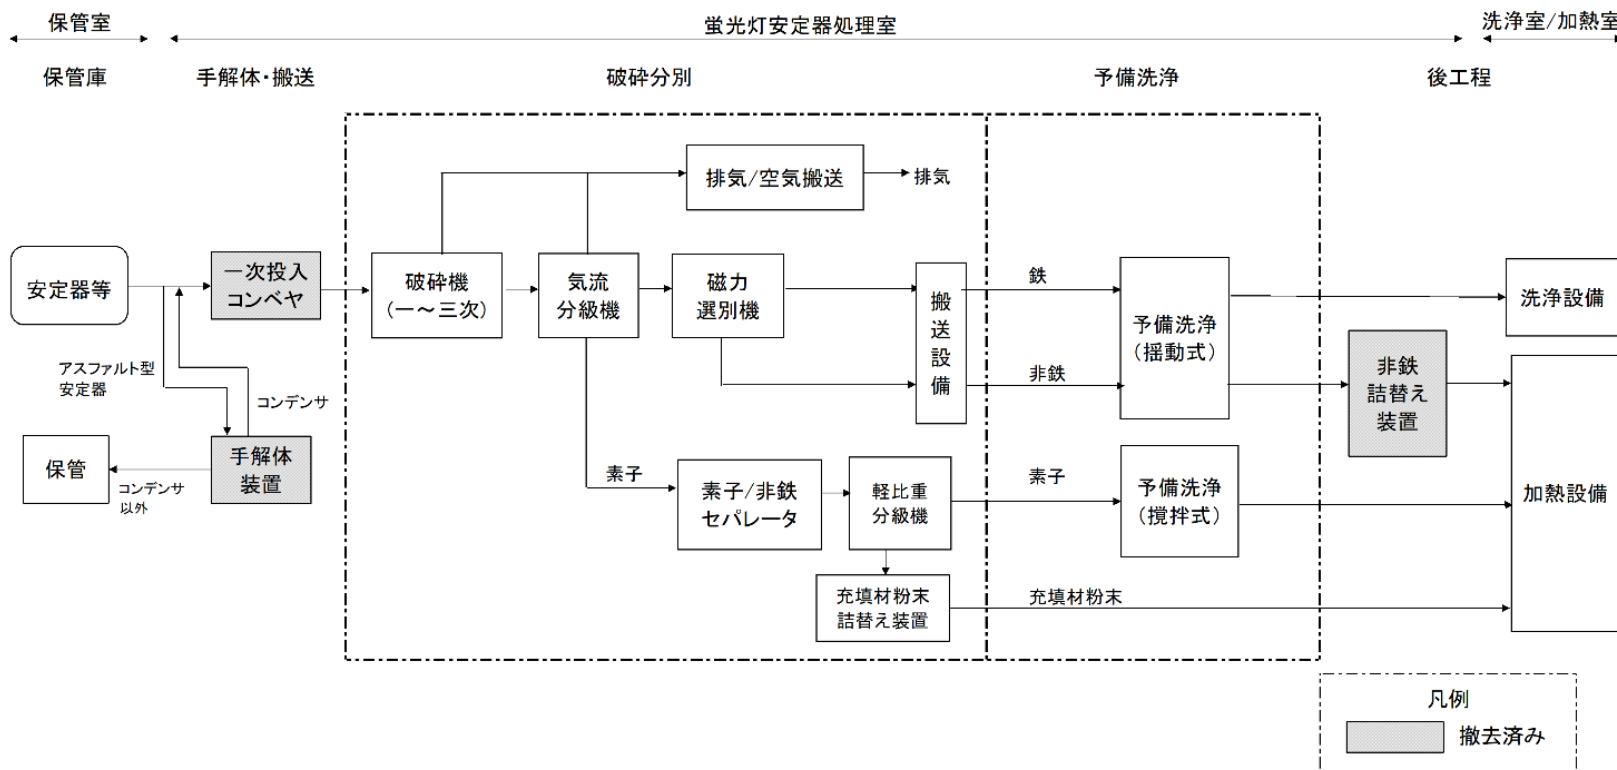
4) 安定器等処理設備

- ・予備洗浄装置について新絶縁油による洗浄運転(2023/7～9)により、高濃度PCB油の通液系統の配管・タンク類の洗浄処理により解体工事着手基準(1,000mg/kg)以下まで低濃度化
- ・PCB付着状況調査(2023/9)結果を踏まえ、高濃度PCB付着部位のPCB除去分別を実施し、低濃度化を図る予定 (2023/12～2024/上期)

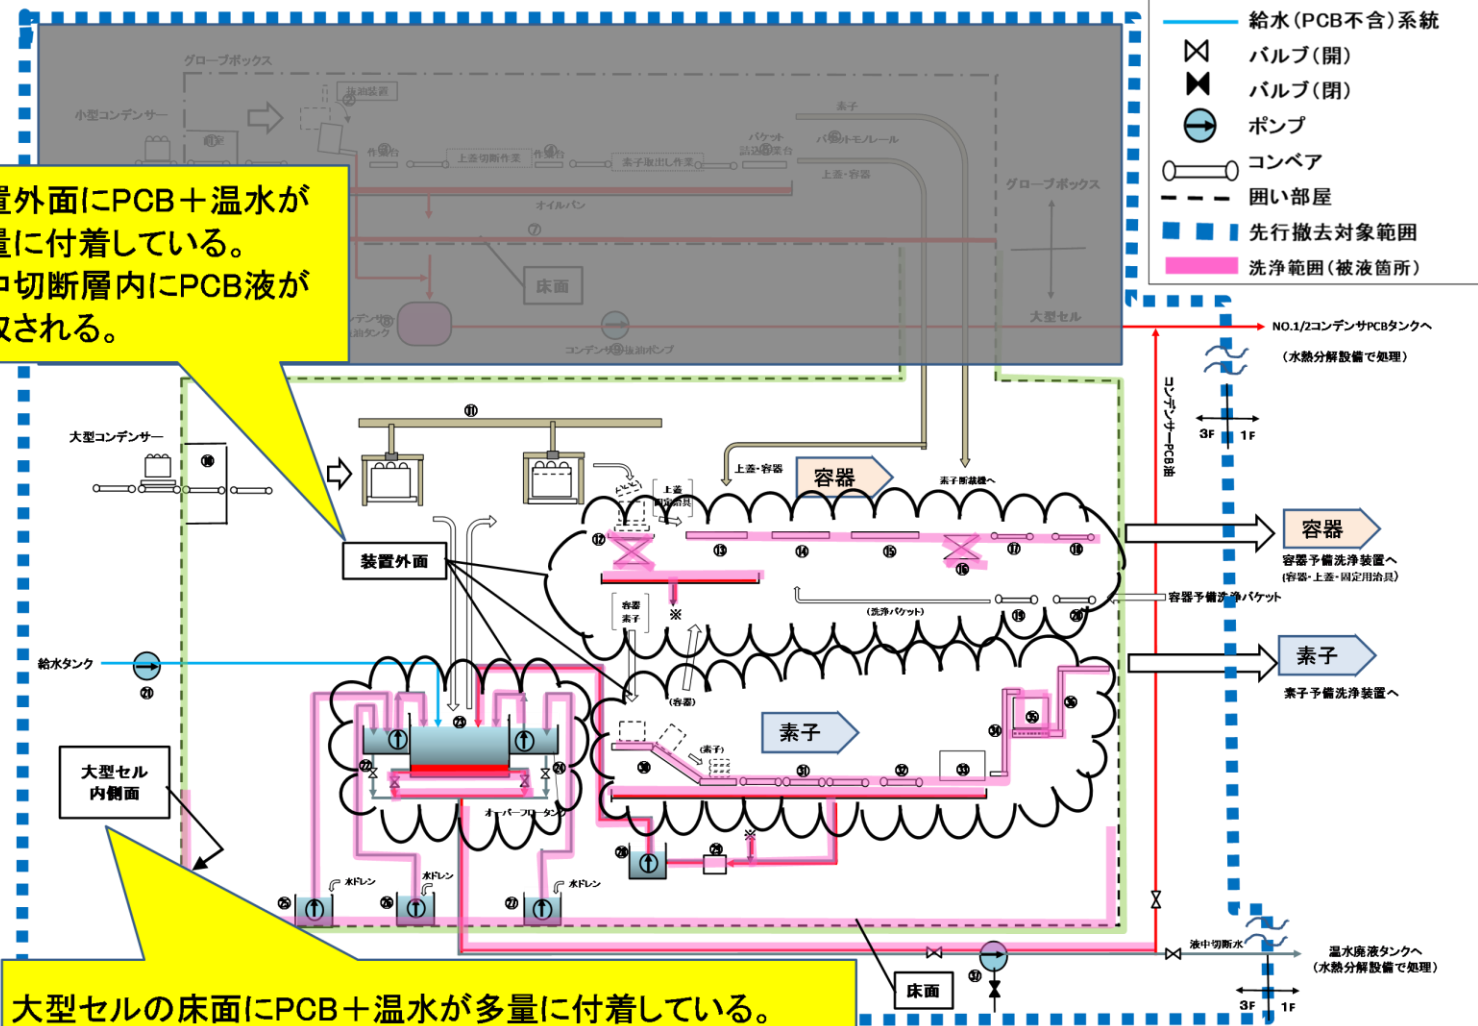
装置外面にPCB+温水が多量に付着している。
液中切断層内にPCB液が回収される。

大型セルの床面にPCB+温水が多量に付着している。
柵に集まったものを液中切断層内にPCB液が回収する。

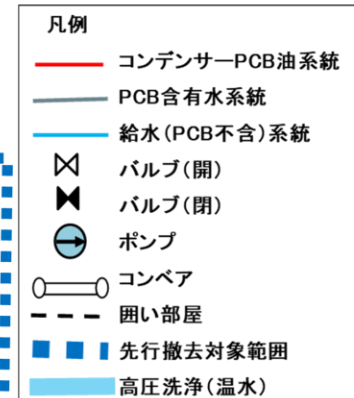
装置・機器は温水による高圧洗浄を行う

【装置外面の洗浄】

高圧洗浄により装置外面に付着するPCB等を洗浄する。
PCB等は櫛に集まりポンプにより液中切断槽内に回収する。

【床面の洗浄】

高圧洗浄により大型セルの床面に付着するPCB等を洗浄する。
PCB等は櫛に集まりポンプにより液中切断槽内に回収する。

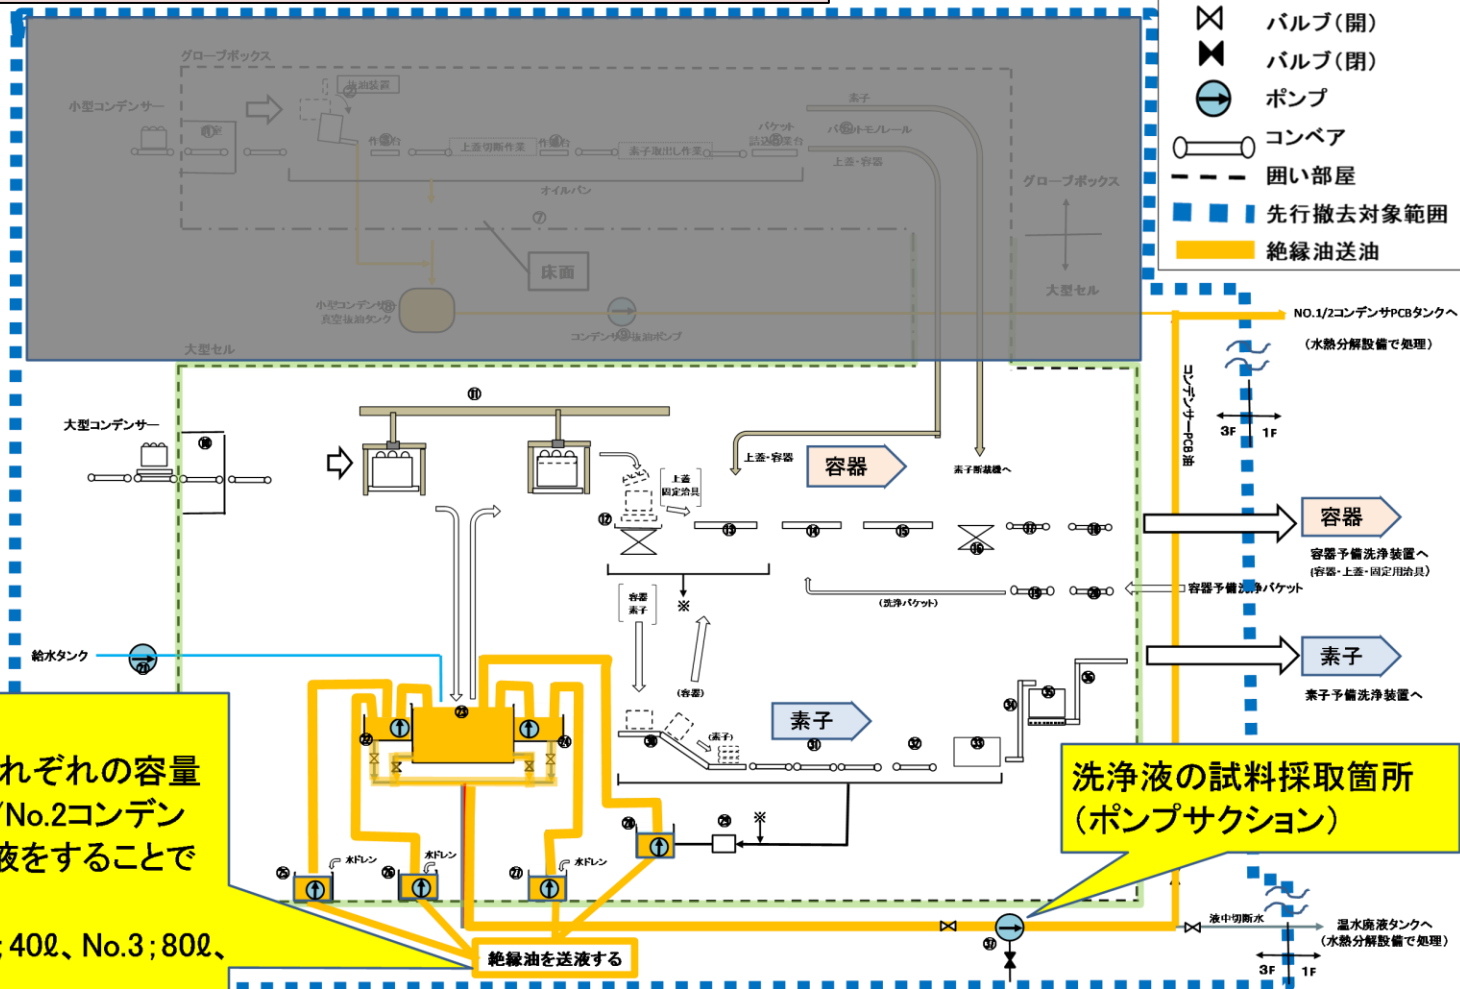
配管は絶縁油の送液洗浄を行う

PCB付着部を絶縁油で洗浄

グローブボックスの床面に
PCBが多量に付着している。

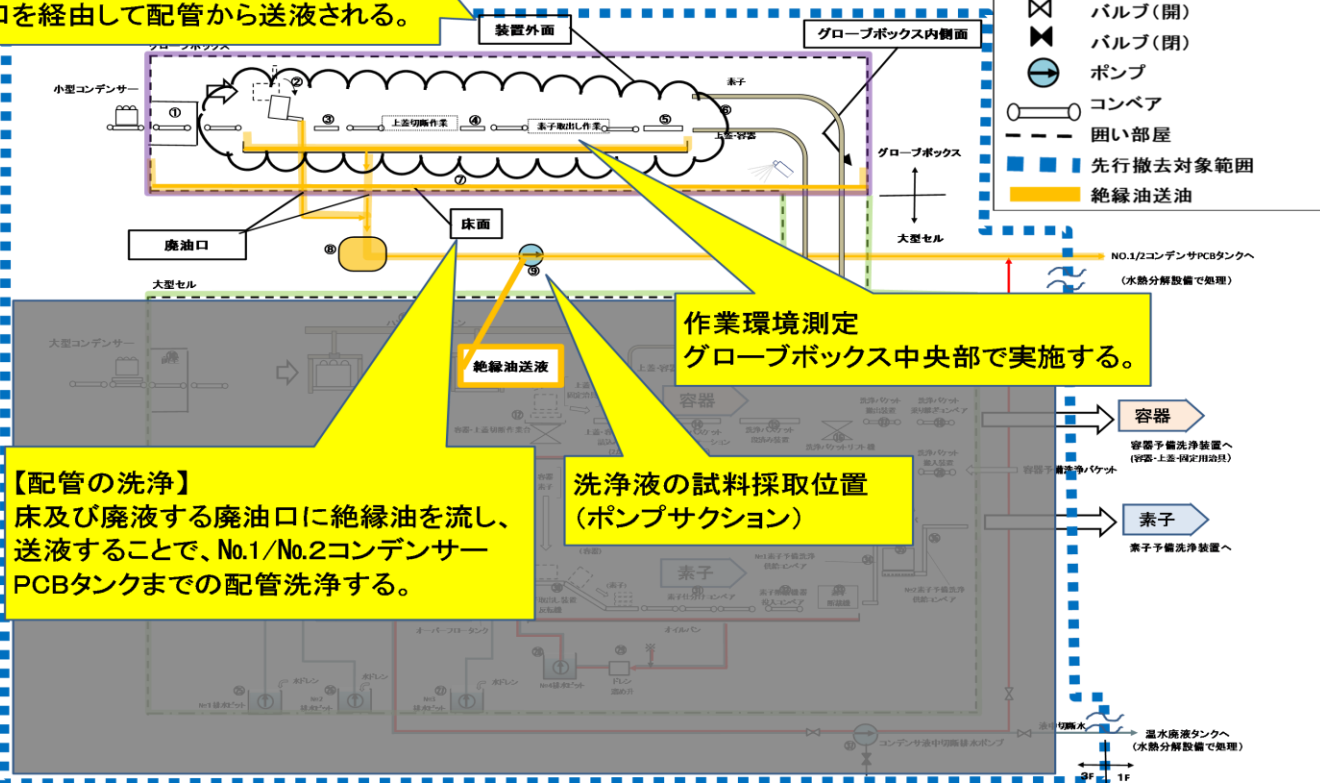
装置・機器は絶縁油によるスプレー洗浄を行う

配管・タンクは絶縁油の送液洗浄を行う

【装置外面及び床面の洗浄】

絶縁油のシャワー洗浄により装置外面に付着するPCB等を洗浄する。
PCB等は床の廃油口を経由して配管から送液される。

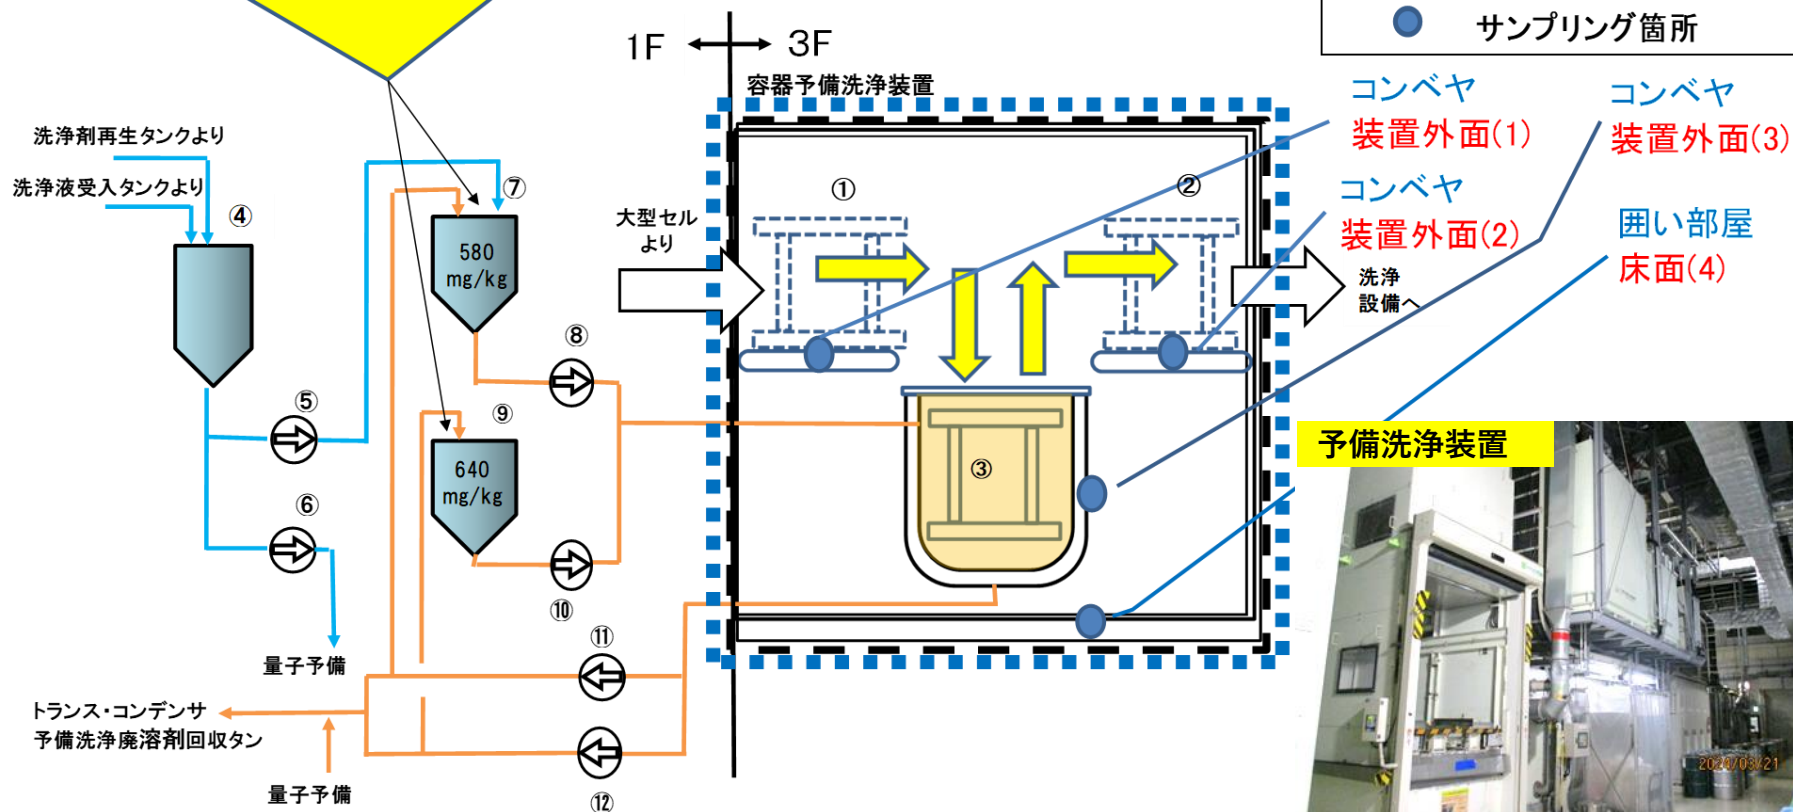
洗浄溶剤のPCB濃度は、

解体工事着手基準(1,000mg/kg)以下を確認

⑦No.1溶剤タンク:580mg/kg、⑨No.2溶剤タンク:640mg/kg

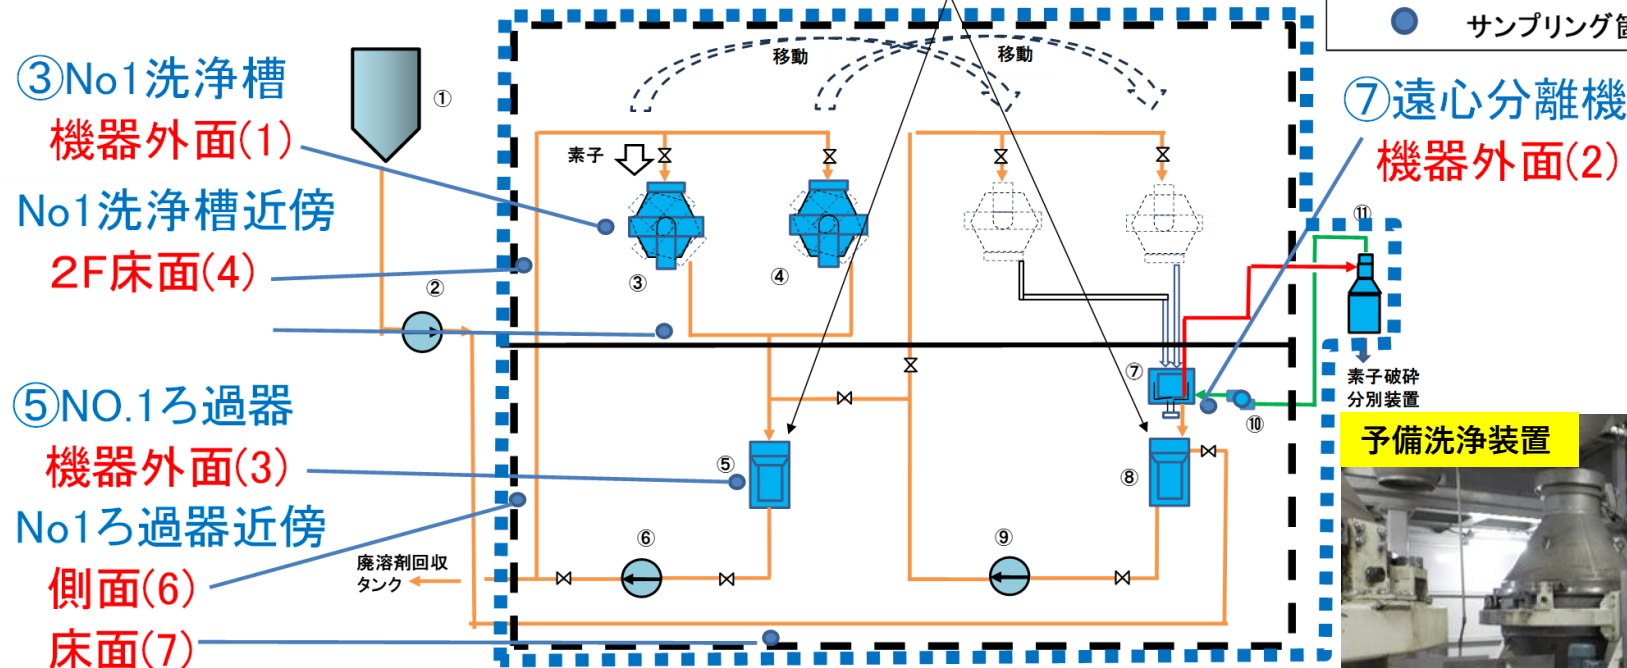
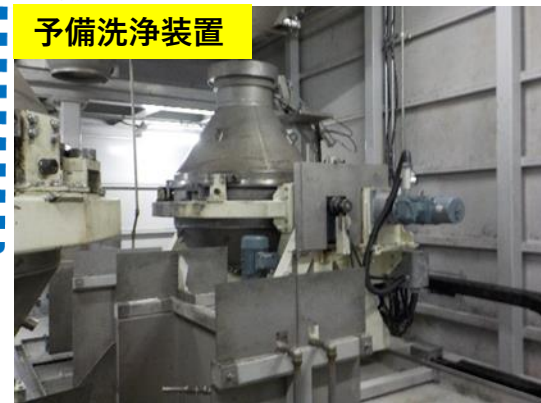
洗浄溶剤のPCB濃度は、
解体工事着手基準 (1,000mg/kg) 以下を確認
⑤No.1ろ過器: 110mg/kg、⑧No.2ろ過器: 10mg/kg

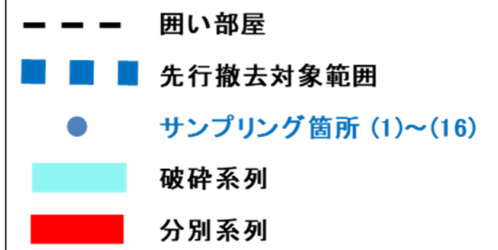
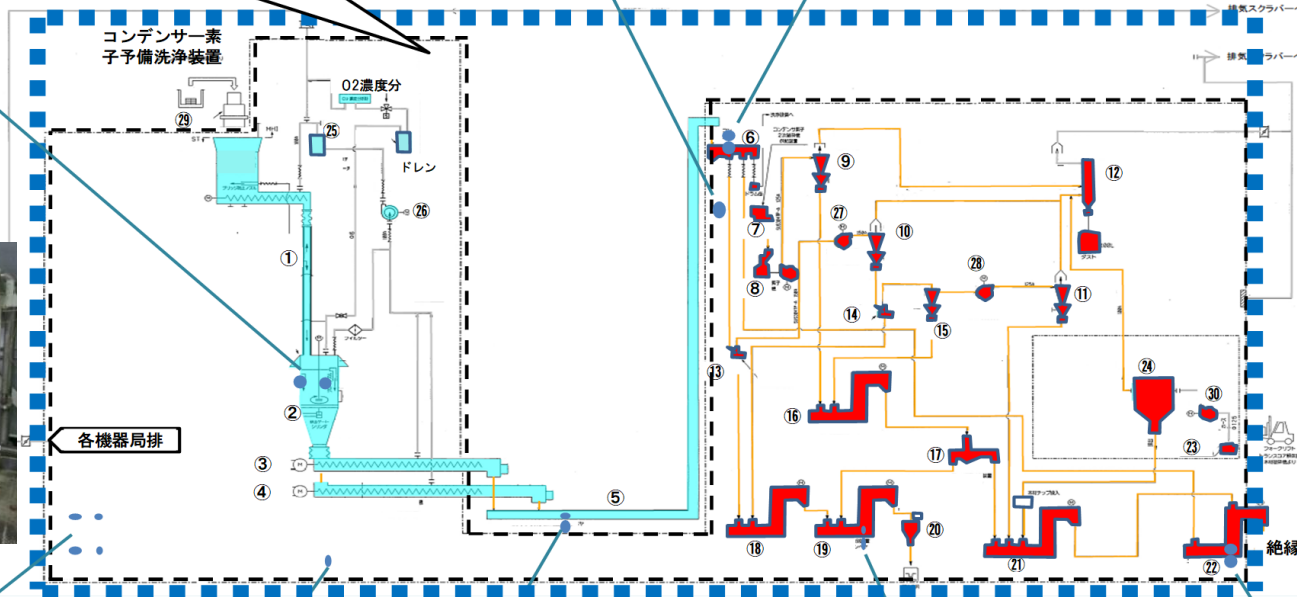
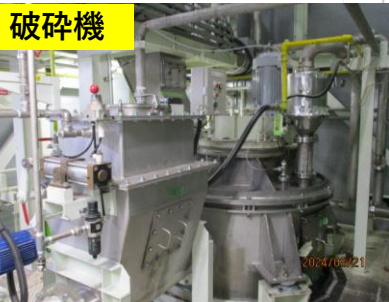
- ・設備内部は洗浄不可。
- ・対象物は非密閉で設備内部を通過する為、設備内部表面にPCB付着有。

⑥コンデンサー素子分別装置振動篩近傍
囲い部屋 床面(12)

⑥コンデンサー素子分別装置振動篩
機器内面(3)
機器外面(8)

②コンデンサー素子破碎機
機器内面(1)
機器外面(6)

④コンデンサー素子破碎機搬送コンベヤ
機器内面(2)
機器外面(7)

⑤コンデンサー素子破碎装置近傍
囲い部屋 床面(11)

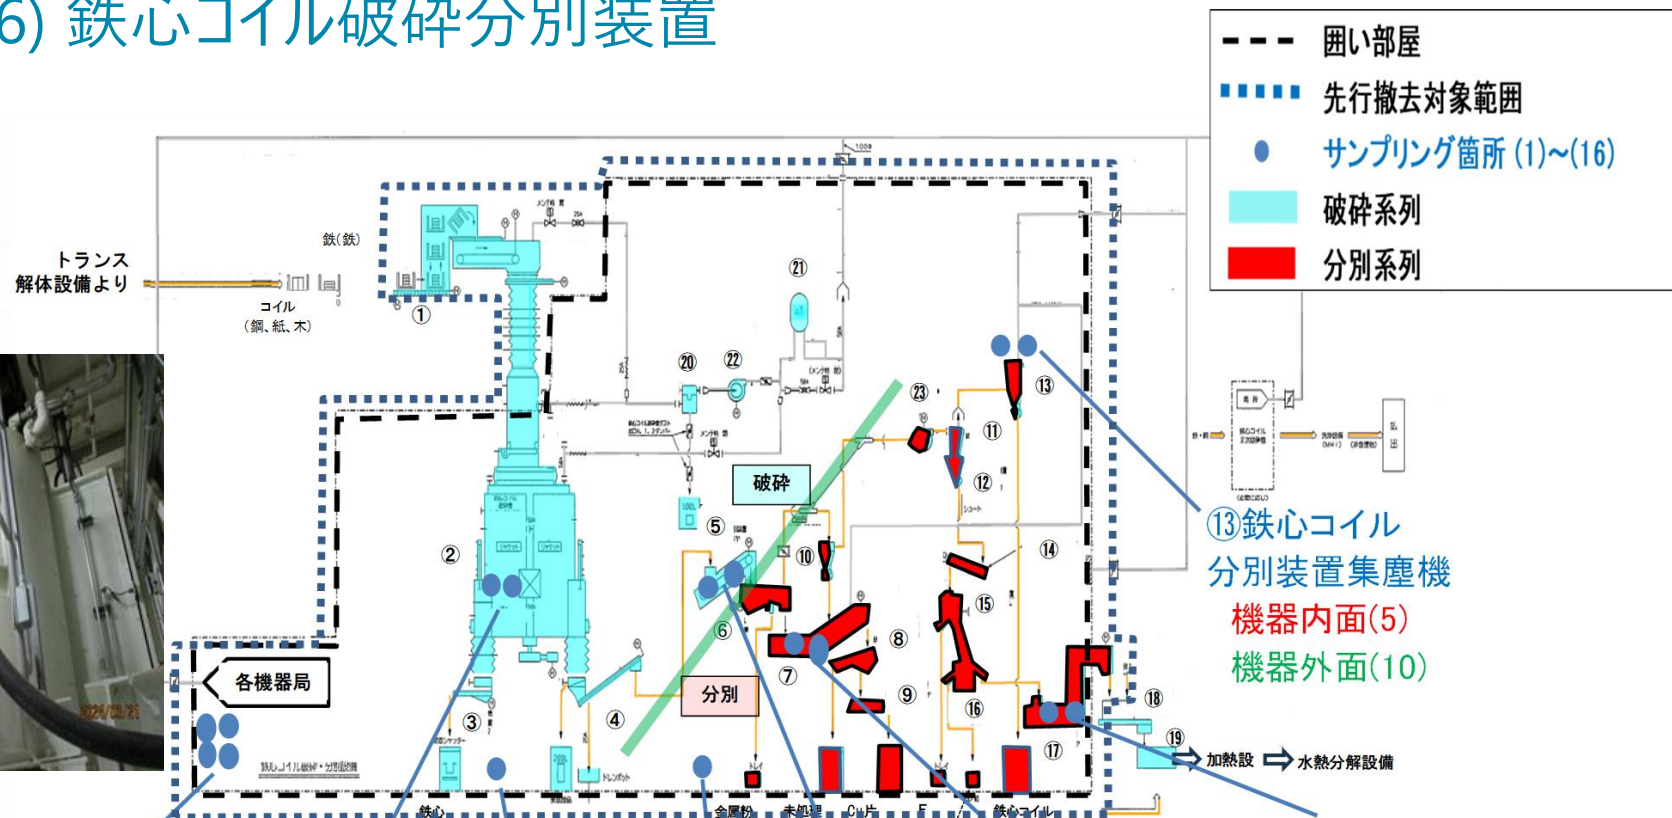
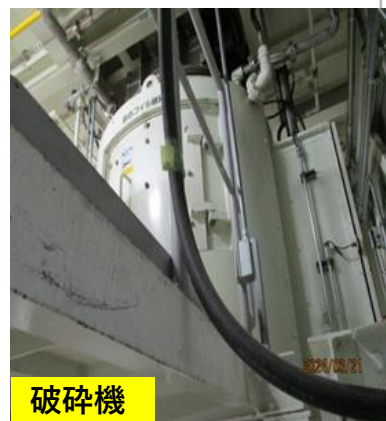
囲い部屋 側壁
4方向高さ1000mm付近
囲い部屋側面(13)~(16)

②鉄心コイル
破碎机
機器内面(1)
機器外面(6)

破碎机近傍
囲い部屋
床面(11)

分別装置
近傍
囲い部屋
床面(12)

⑤鉄心コイル
分別装置
供給コンベヤ
機器内面(2)
機器外面(7)

⑦鉄心コイル
分別装置
No.1搬送
コンベヤ
機器内面(3)
機器外面(8)

⑰鉄心コイル分別装置
No.4搬送コンベヤ
機器内面(4)
機器外面(9)

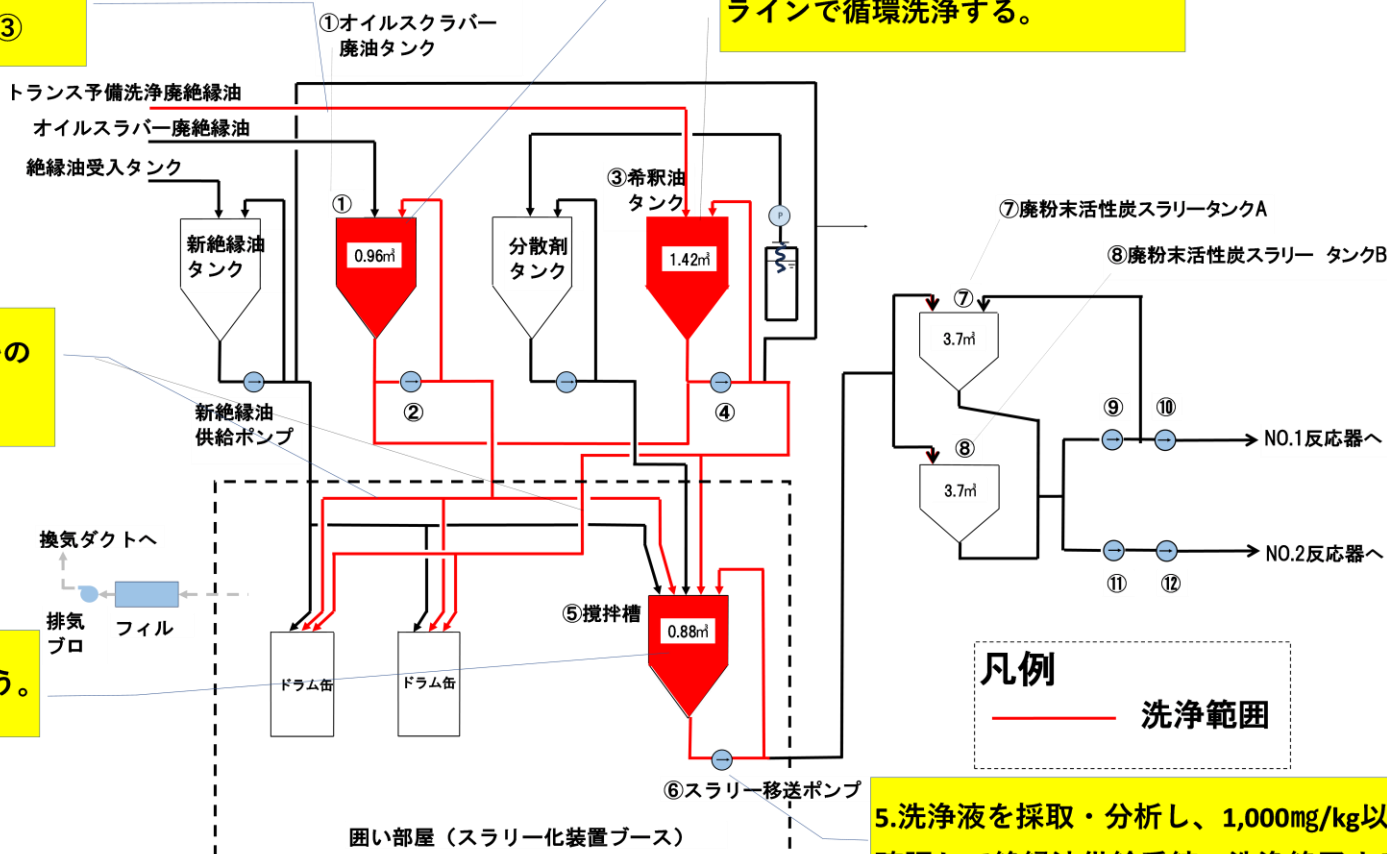
配管・タンクは絶縁油の送液洗浄を行う

1.新絶縁油の送液

供給配管→タンク③

2.①,③それぞれのタンク循環

ラインで循環洗浄する。

3.新絶縁油の供給配管・ノズルの
通液洗浄を行う。

4.⑤搅拌槽の搅拌：洗浄を行う。

5.洗浄液を採取・分析し、1,000mg/kg以下を
確認して絶縁油供給系統の洗浄終了する

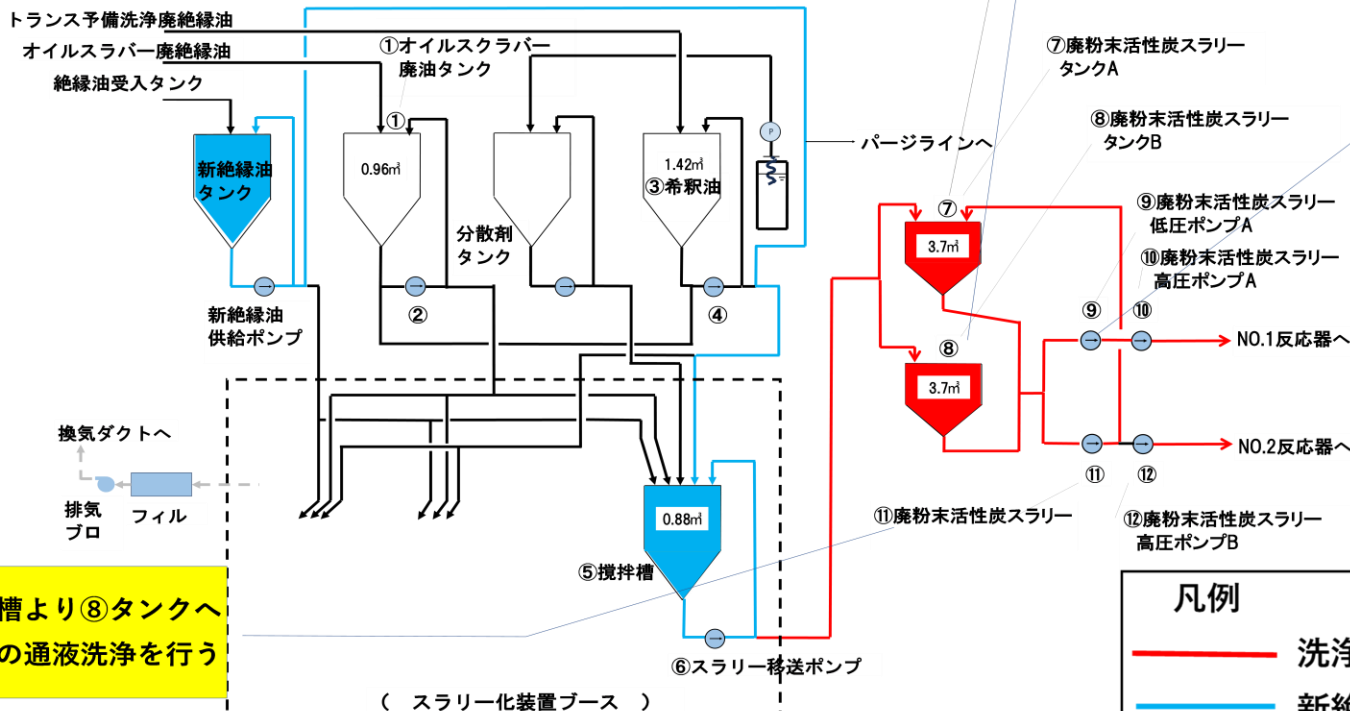
図4 廃粉末活性炭スラリー化設備 スラリー供給系統の洗浄範囲

配管・タンクは絶縁油の送液洗浄を行う

1.新絶縁油タンクから⑤攪拌槽へ新絶縁油を送液する。

3.・⑤攪拌槽より⑧タンクへ移送

- ・⑧タンク攪拌洗浄
- ・⑧→⑦⑦タンクへ移送
- ・⑦タンク攪拌洗浄
- ・№1/2反応器で処理

4.洗浄液を採取・分析し、
1,000mg/kg以下を確認して
絶縁油供給系統の洗浄終了する

2.・⑤攪拌槽より⑧タンクへ
移送し配管の通液洗浄を行う
