# 受入・分別施設（大熊②工区、第1期）における 空間線量率の測定地点（連続測定）

# 受入・分別施設（大熊②工区、第1期）における 空間線量率の測定結果（連続測定）

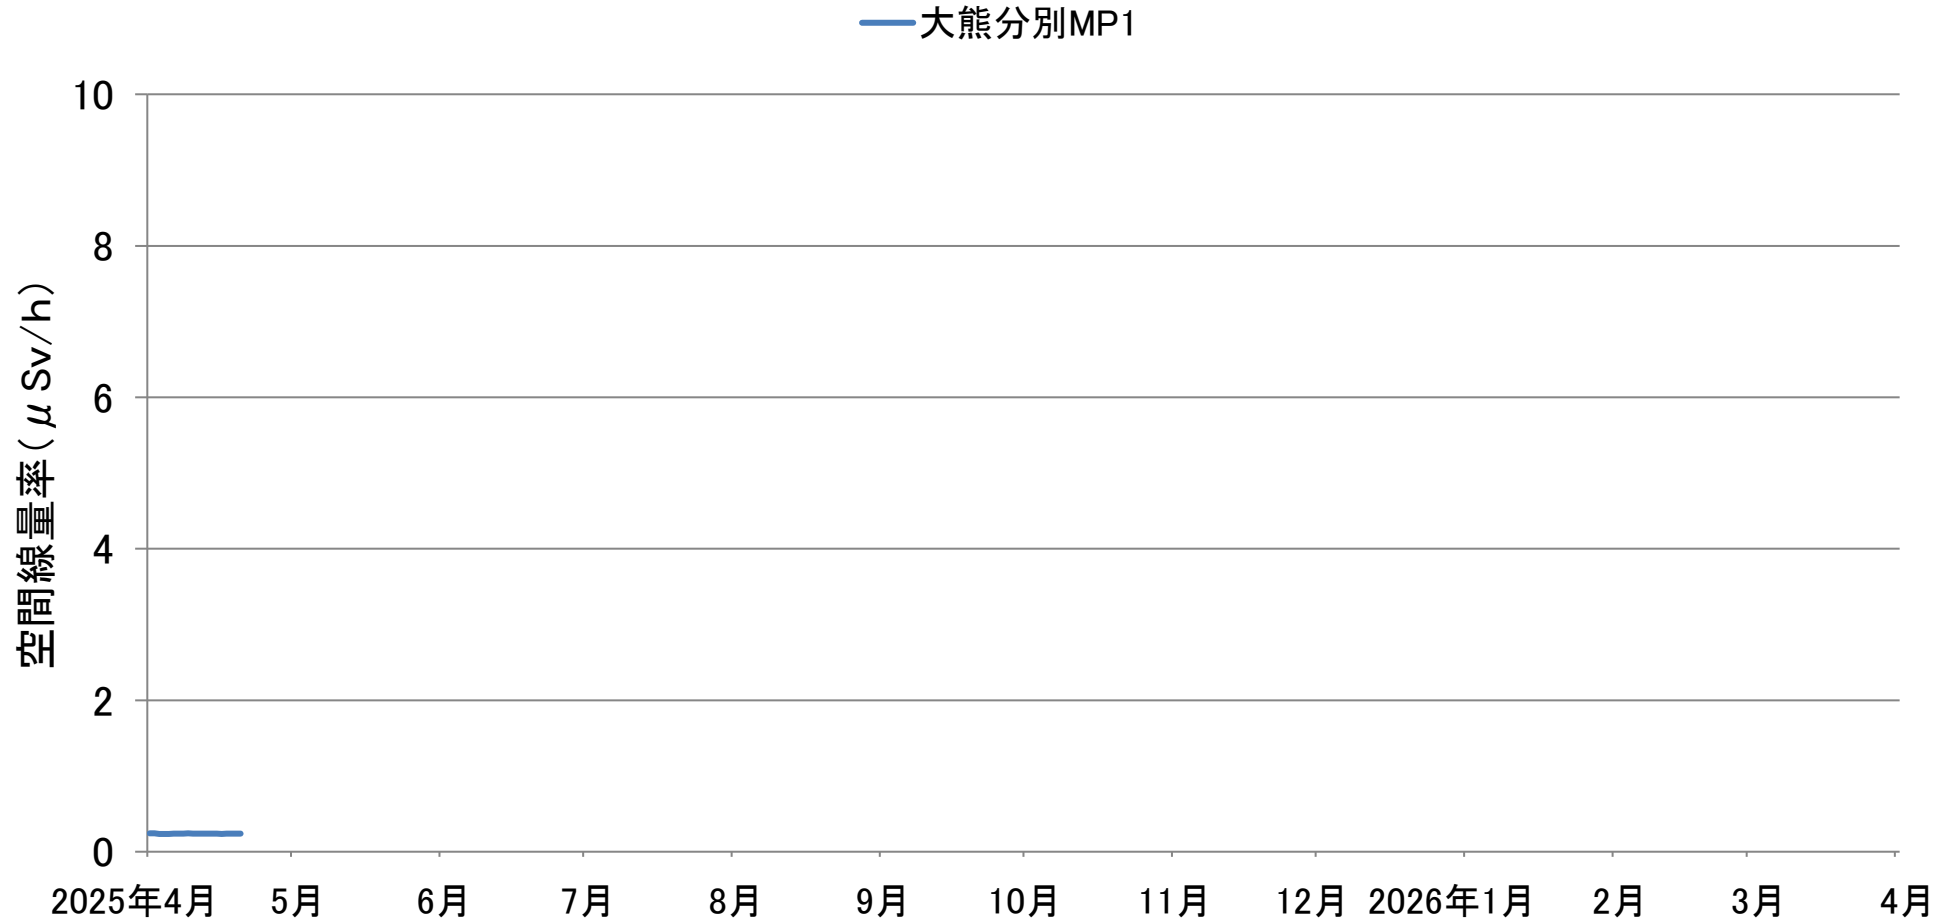
○空間線量率は、降雨による変動が見られたが、通常の変動の範囲内で推移している。

受入・分別施設（大熊②工区、第1期）境界における空間線量率の推移（連続測定）  
（2025年4月1日～4月20日）
