# 受入・分別施設（大熊②工区、第1期）における 空間線量率の測定地点（連続測定）

# 受入・分別施設（大熊②工区、第1期）における 空間線量率の測定結果（連続測定）

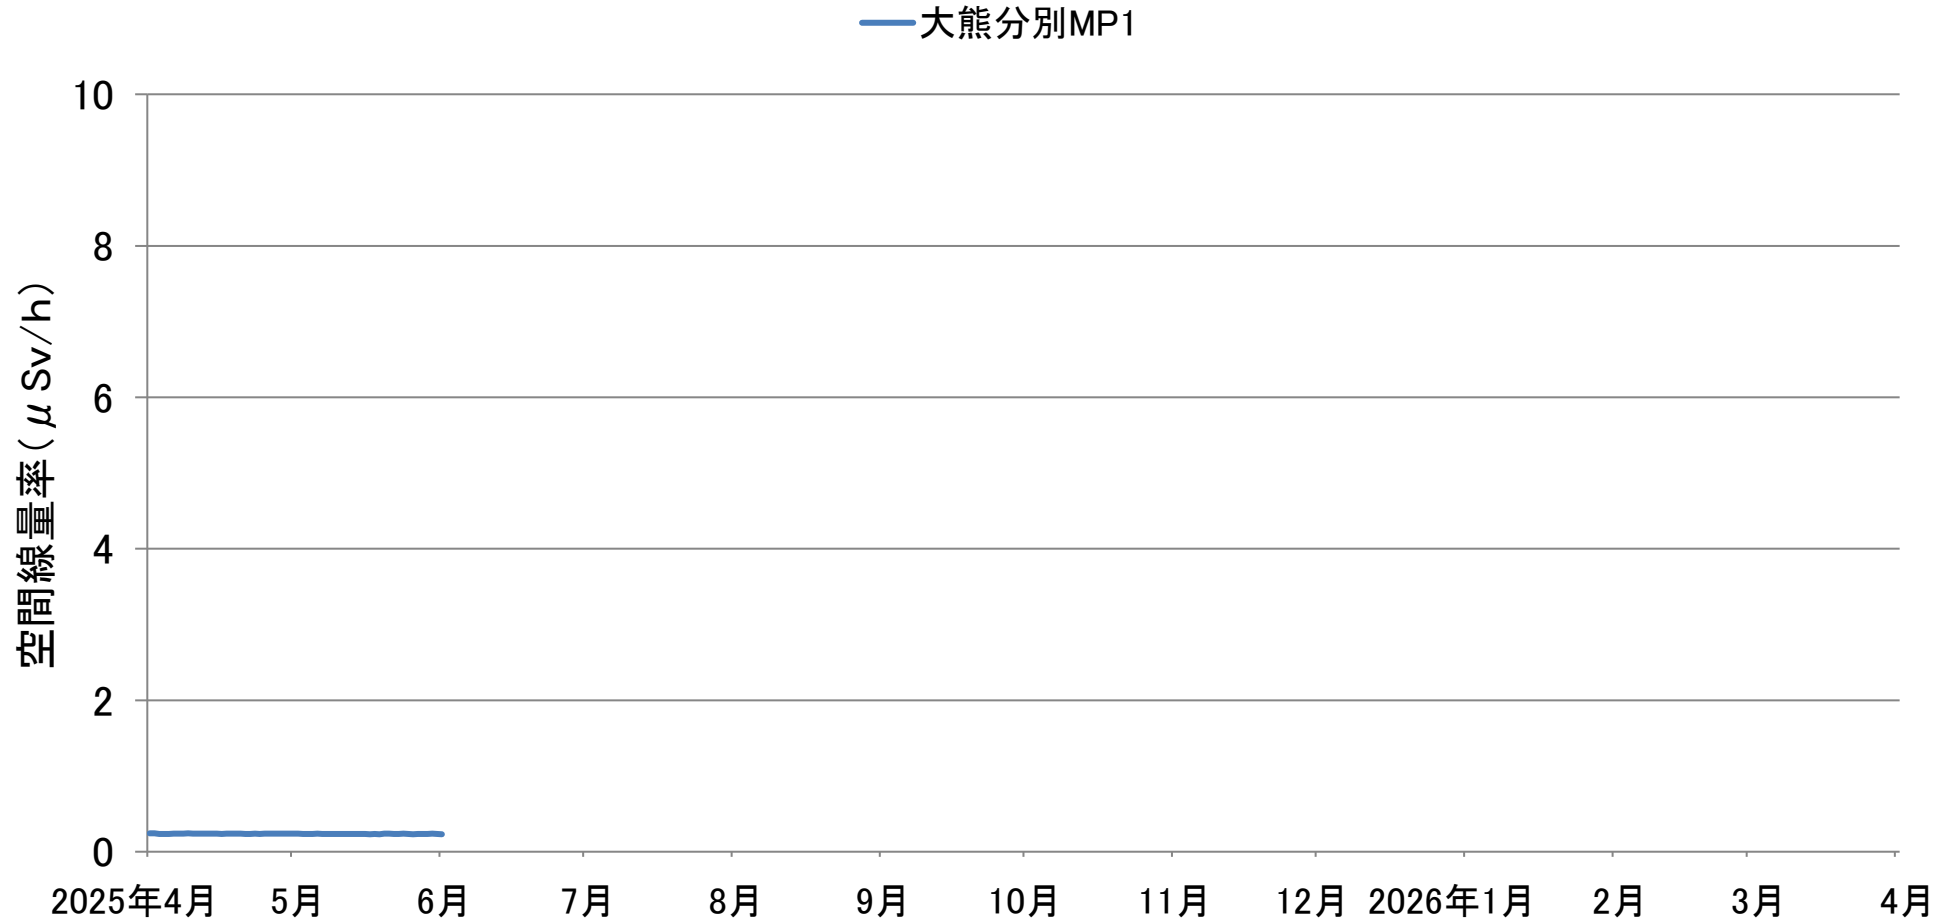
○空間線量率は、降雨による変動が見られたが、通常の変動の範囲内で推移している。

受入・分別施設（大熊②工区、第1期）境界における空間線量率の推移（連続測定）  
（2025年4月1日～6月1日）
